# 第7章

## 生活関連施設の被害と復旧

# 第 1 節 電力施設(九州電力株式会社鹿児島支社)

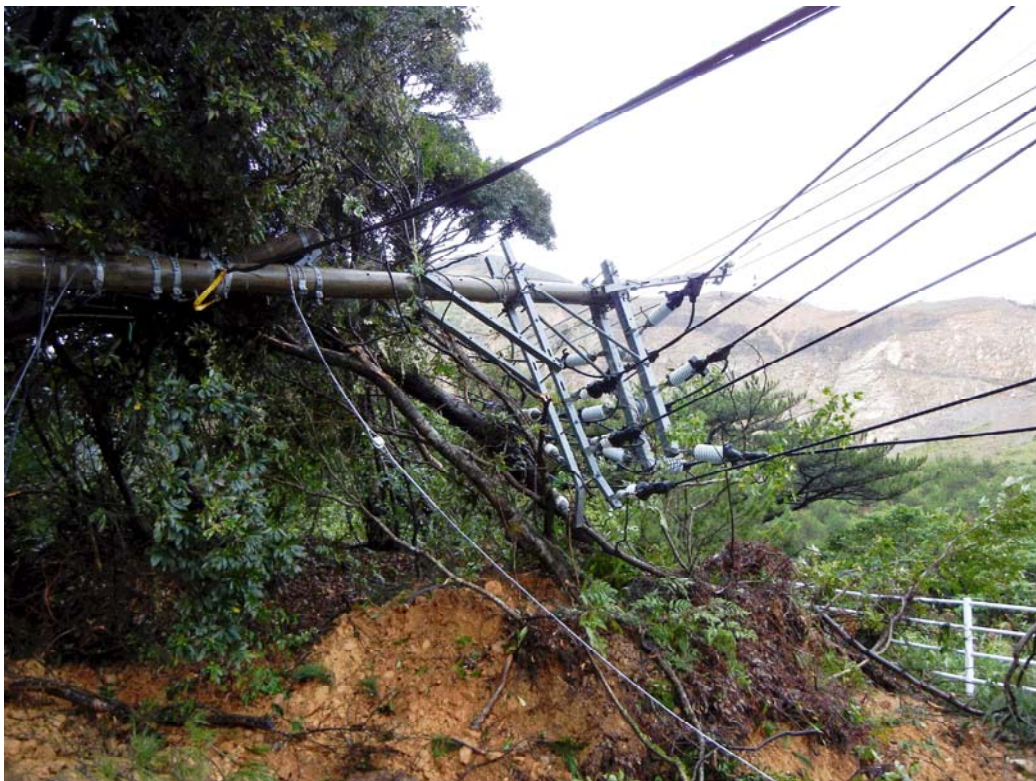
設 備	支持物 (本) [折損, 流出, 転倒, 傾斜]	電線断混線 (箇所)	倒木他 (箇所)
被害状況	50	14	209

配電設備被害状況(瀬戸内町阿木名)

奄美大島南部を中心に、山の斜面崩落、土砂崩れ、道路決壊等による電柱流出、電柱折損、電線断線など、様々な被害に伴う停電が発生した。いずれの被害箇所も奄美営業所の社員及び委託工事会社社員が急行し、復旧作業にあたった。電柱流出箇所の間引きによる送電、電柱の根元補強や断線した電線を応急的につなぎ合わせる等して、可能な限り早期に送電する応急送電を実施した。

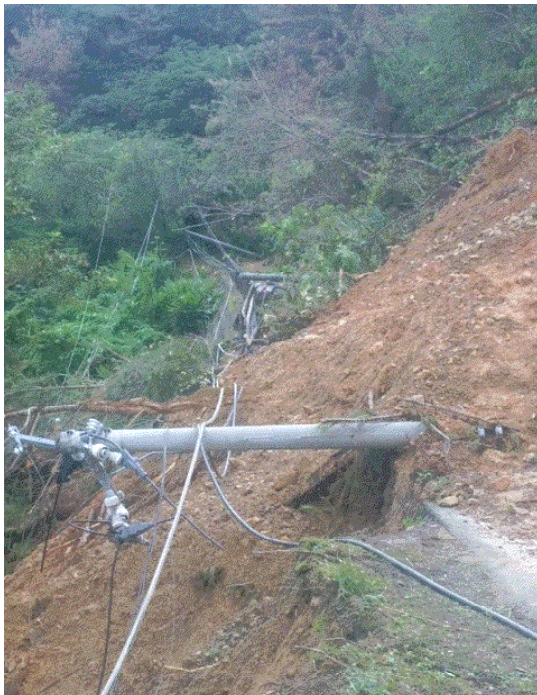
平成23年11月2日の豪雨災害による土砂崩壊及び道路決壊等により、電柱倒壊及び光ケーブルが切断され8集落で携帯電話が使用しづらくなった。

瀬戸内町嘉鉄地区，土砂崩れによる電柱倒壊，及びケーブル切断

嘉鉄分線ルートについては、応急復旧光ケーブル(8芯)の仮設工事を行い、11月4日にサービス回復した。
