令和7年8月豪雨災害 復旧だより 第2号

令和8年2月6日発行
姶良・伊佐地域振興局 建設部

あの日・あの時 -令和7年8月7日～8日の豪雨による被害-

主な災害箇所（姶良市・霧島市）

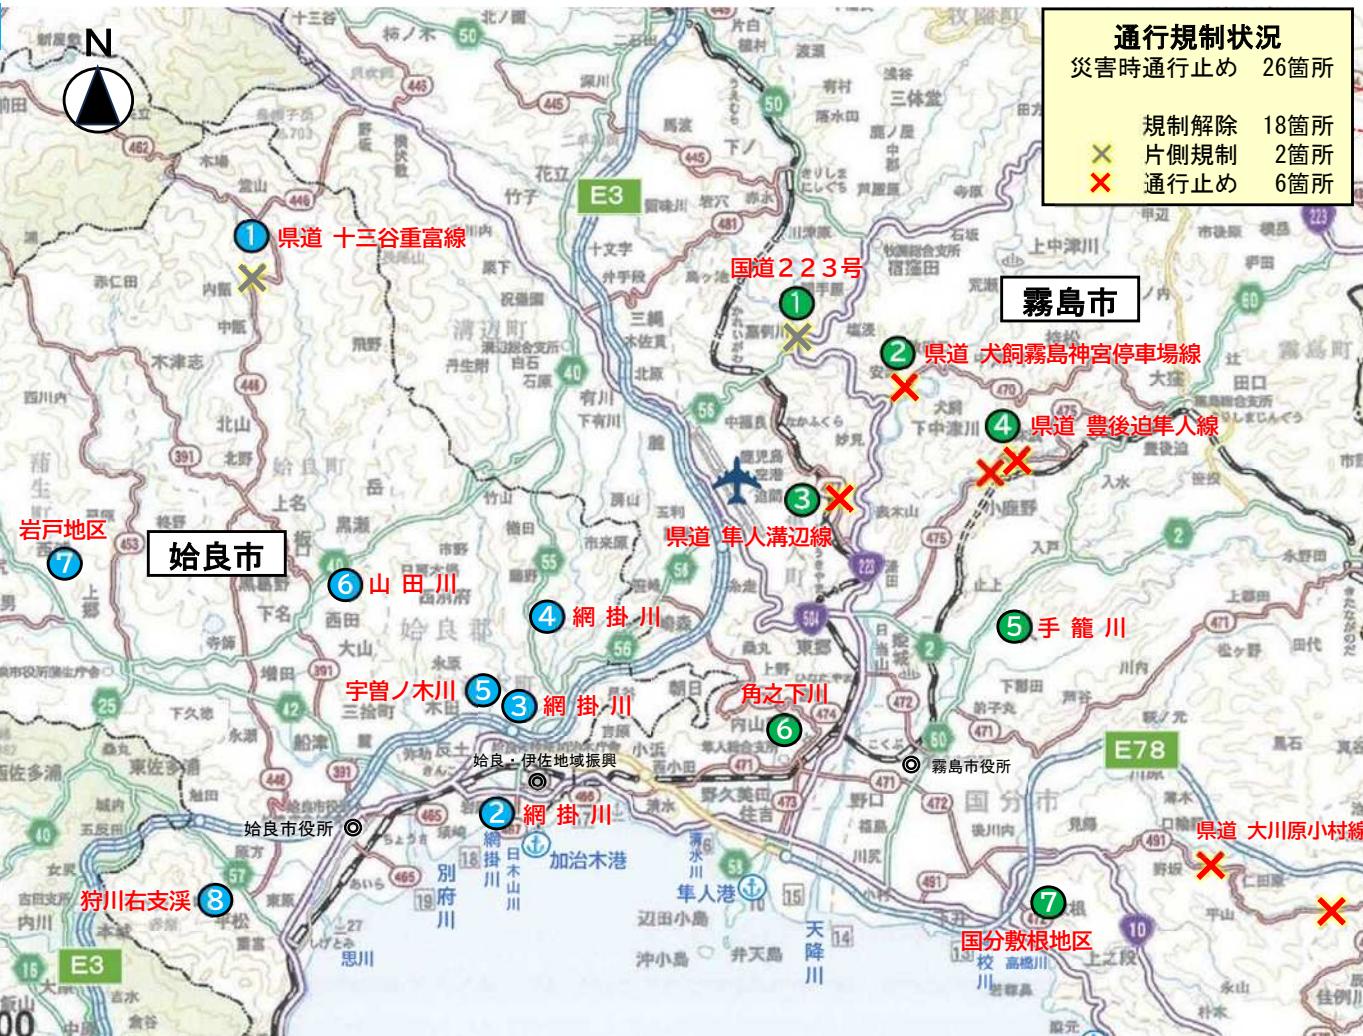
区分	姶良市	霧島市
道路灾害	通行規制 (箇所数)	県道 十三谷重富線(1箇所)
		国道 223号 (1箇所) 県道 犬飼霧島神宮停車場線 (1箇所) 県道 隼人溝辺線 (1箇所) 県道 豊後迫隼人線 (2箇所) 県道 大川原小村線 (2箇所)
河川灾害	浸水被害	網掛川(小山田), 宇曾ノ木川, 山田川
	護岸損壊	網掛川(港町, 木田)
土砂灾害	砂防	狩川右支渓
	急傾斜	岩戸地区
		国分敷根地区

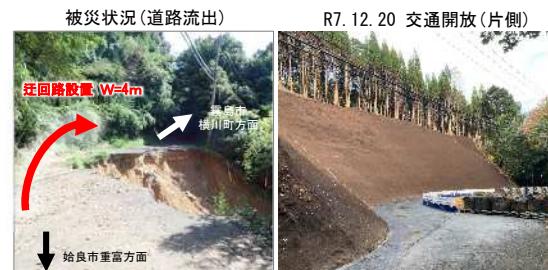
①県道 十三谷重富線（姶良市北山地内）

○被災状況 道路流出 1箇所 L=17m, H=35m

○対応状況 通行規制 令和7年12月20日～片側通行
迂回路を山手側に設置
災害査定 令和7年12月 完了
調査設計 令和8年1月 完了
復旧工事 用地取得後 着工

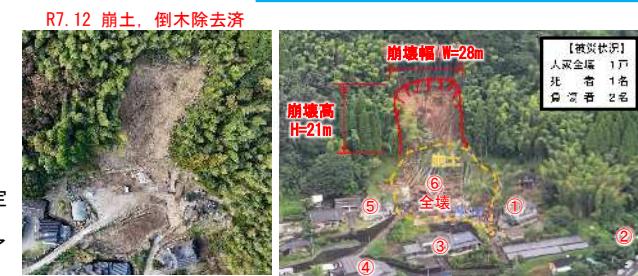
⑦崖崩れ 岩戸地区（姶良市蒲生町白男地内）

○被災状況 建物被害 全壊1戸
人的被害 死者1名、負傷者2名

○対応状況 事業採択 令和7年9月5日 採択
事業概要 摊壁工、法面工
調査設計 令和8年3月 完了予定
用地取得 調査・設計完了後 取得
対策工事 令和7年12月 応急完了
用地取得後 着工

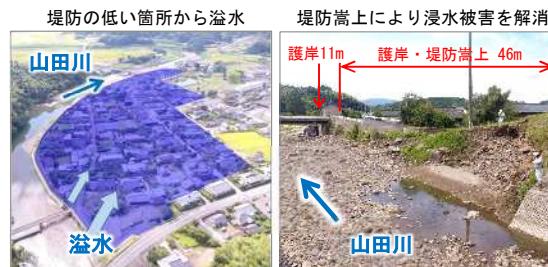
⑥別府川水系山田川（姶良市下名地内）

○被災状況 浸水被害 A=5.5ha、浸水家屋58戸
施設被害 護岸損壊 2箇所 右岸 L=57m

○対応状況 災害査定 令和7年12月 完了
調査設計 令和8年1月 完了
復旧工事 令和8年3月 着工予定

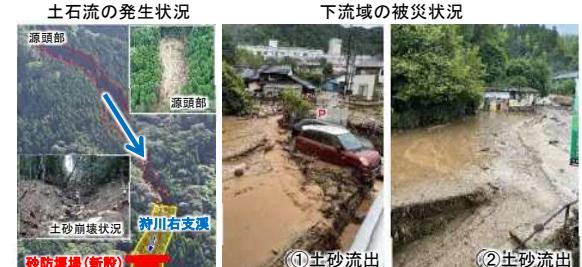
⑧土石流 狩川右支渓（姶良市平松地内）

○被災状況 建物被害 一部損壊5戸 人的被害なし

○対応状況 事業採択 令和7年9月5日 採択
事業概要 砂防堰堤1基 新設
調査設計 令和8年3月 完了予定
用地取得 調査・設計完了後 取得
対策工事 用地取得後 着工

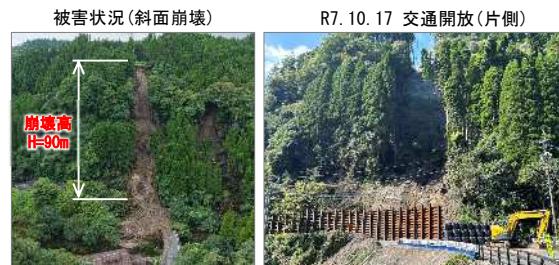
①国道223号（霧島市牧園町宿窪田地内）

法面崩壊 3箇所 L=27~40m
H=15~90m

通行規制 令和7年10月17日～片側通行
災害査定 令和7年12月 完了
調査設計 令和8年3月 完了予定
復旧工事 用地取得後 着工

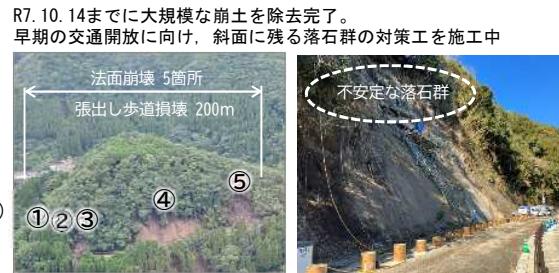
②県道 犬飼霧島神宮停車場線（霧島市牧園町下中津川地内）

法面崩壊 5箇所 L=10~60m
H=15~20m

通行規制 令和7年8月8日～通行止め
迂回路 国道223号
災害査定 令和7年12月 完了
調査設計 令和8年3月 完了予定
復旧工事 令和7年12月～落石対策工(応急)
令和8年3月 片側切替(目標)

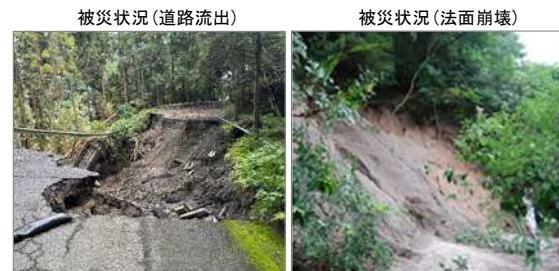
③県道 隼人溝辺線（霧島市隼人町嘉例川地内）

道路流出 1箇所 L=25m, H=10m
法面崩壊 3箇所 L=13~21m, H=5~27m

通行規制 令和7年8月8日～通行止め
迂回路 国道223号, 国道504号
災害査定 令和7年12月 完了
調査設計 令和8年3月 完了予定
復旧工事 用地取得後 着工

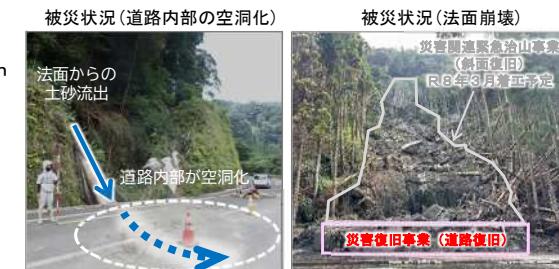
④県道 豊後迫隼人線（霧島市隼人町松永地内）

道路空洞 1箇所 L=52m, H=16m
法面崩壊 2箇所 L=28~68m, H=20~50m

通行規制 令和7年8月8日～通行止め
迂回路 県道都城隼人線, 国分霧島線
災害査定 令和7年12月 完了
調査設計 令和8年1月 完了
復旧工事 令和8年3月 着工予定
※法面崩壊箇所：治山事業復旧後に復旧

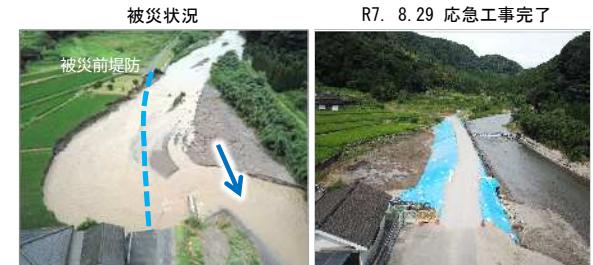
⑤天降川水系 手籠川（霧島市国分重久地内）

護岸損壊 2箇所 右岸110m, 左岸90m
農地流出 約0.1ha

応急工事 令和7年8月 完了
災害査定 令和7年12月 完了
調査設計 令和8年1月 完了
復旧工事 令和8年3月 着工予定

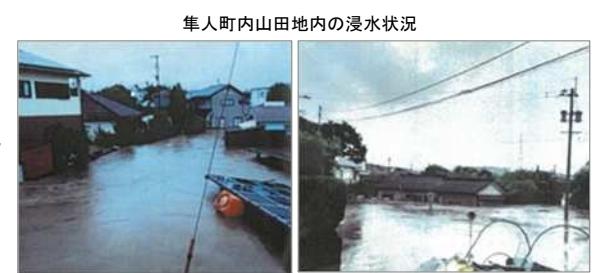
⑥天降川水系 角之下川（霧島市隼人町内山田地内）

浸水被害 浸水家屋 約90戸

応急工事 令和7年9月 完了
寄洲除去, 護岸補修等を実施

調査設計 令和7年12月 検討着手

天降川からの背水, 角之下川の流下能力,
内水氾濫等の被災要因を整理し, ハード
ソフトの両面から治水対策を検討。

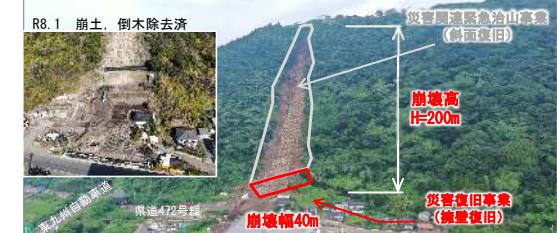
⑦崖崩れ 国分敷根地区（霧島市国分敷根地内）

斜面崩壊 L=40m, H=200m, 施設被害 家屋1戸, 工場1棟, 道路埋塞100m 斜面対策及び擁壁復旧の概要

【治山事業】 斜面復旧 A=7,900m², H=200m

【災害復旧】 擁壁復旧 L=40m, H=7m

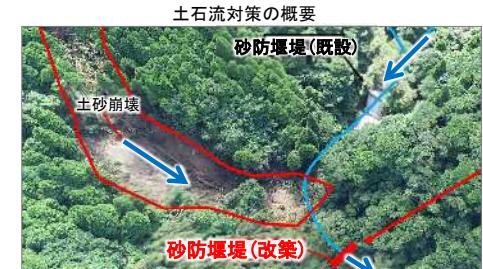
⑧土石流 田方川（霧島市福山町福山地内）

建物被害 一部損壊1戸, 福山港への土砂流出

事業概要 砂防堰堤1基 改善
