嘉徳海岸侵食対策事業の概要

鹿児島県 大島支庁 瀬戸内事務所

令和8年4月

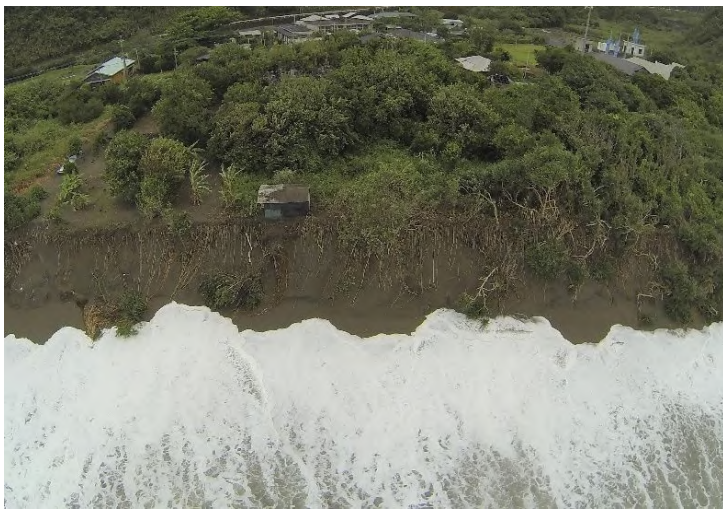
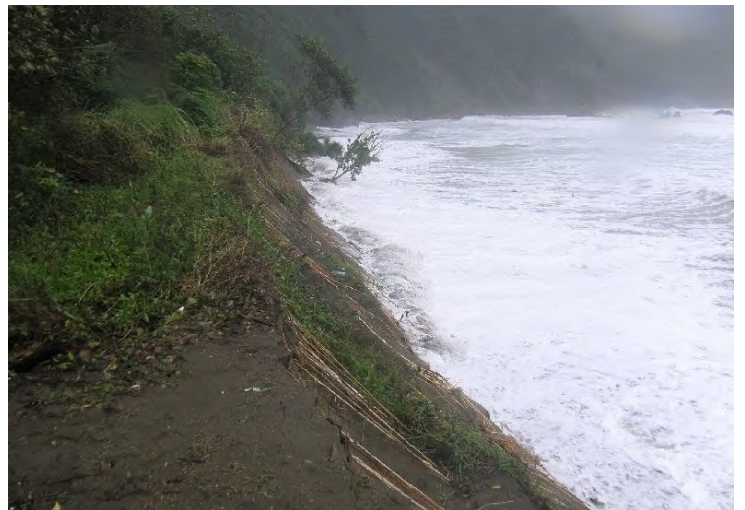
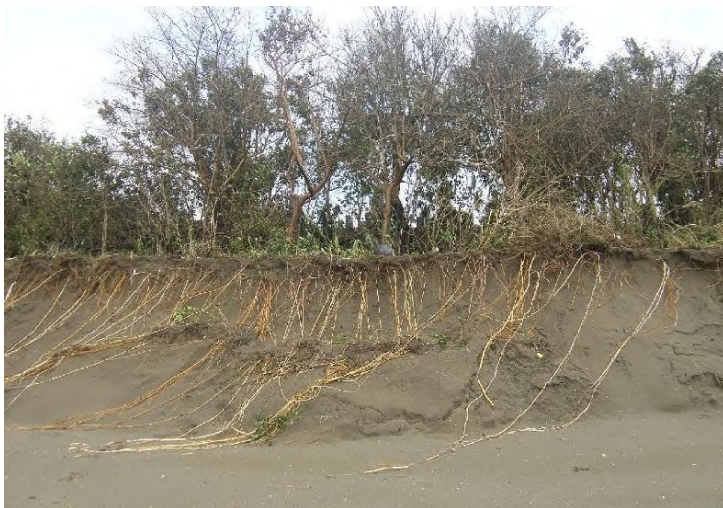
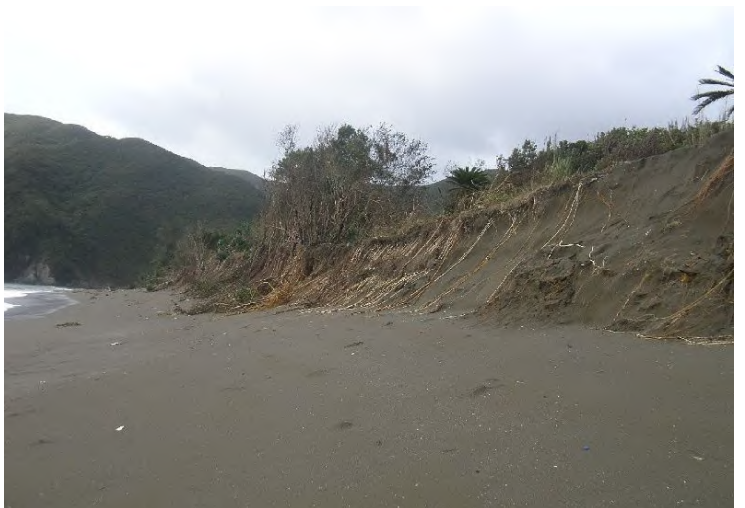
【平成26年 台風18号・19号による被災状況】

嘉徳海岸は、平成26年10月の台風18号、台風19号の高波により、自然の防波堤であった砂丘が最大で奥行き約20メートル侵食され、砂丘の背後地にあった畑（民有地）や建物（小屋）も流失して約1,700平方メートルに及び民有地が消失しており、砂丘の侵食によって高さ約5メートルの浜崖が人家や墓地に迫り、今後の台風時の高波によるさらなる侵食被害が懸念されています。

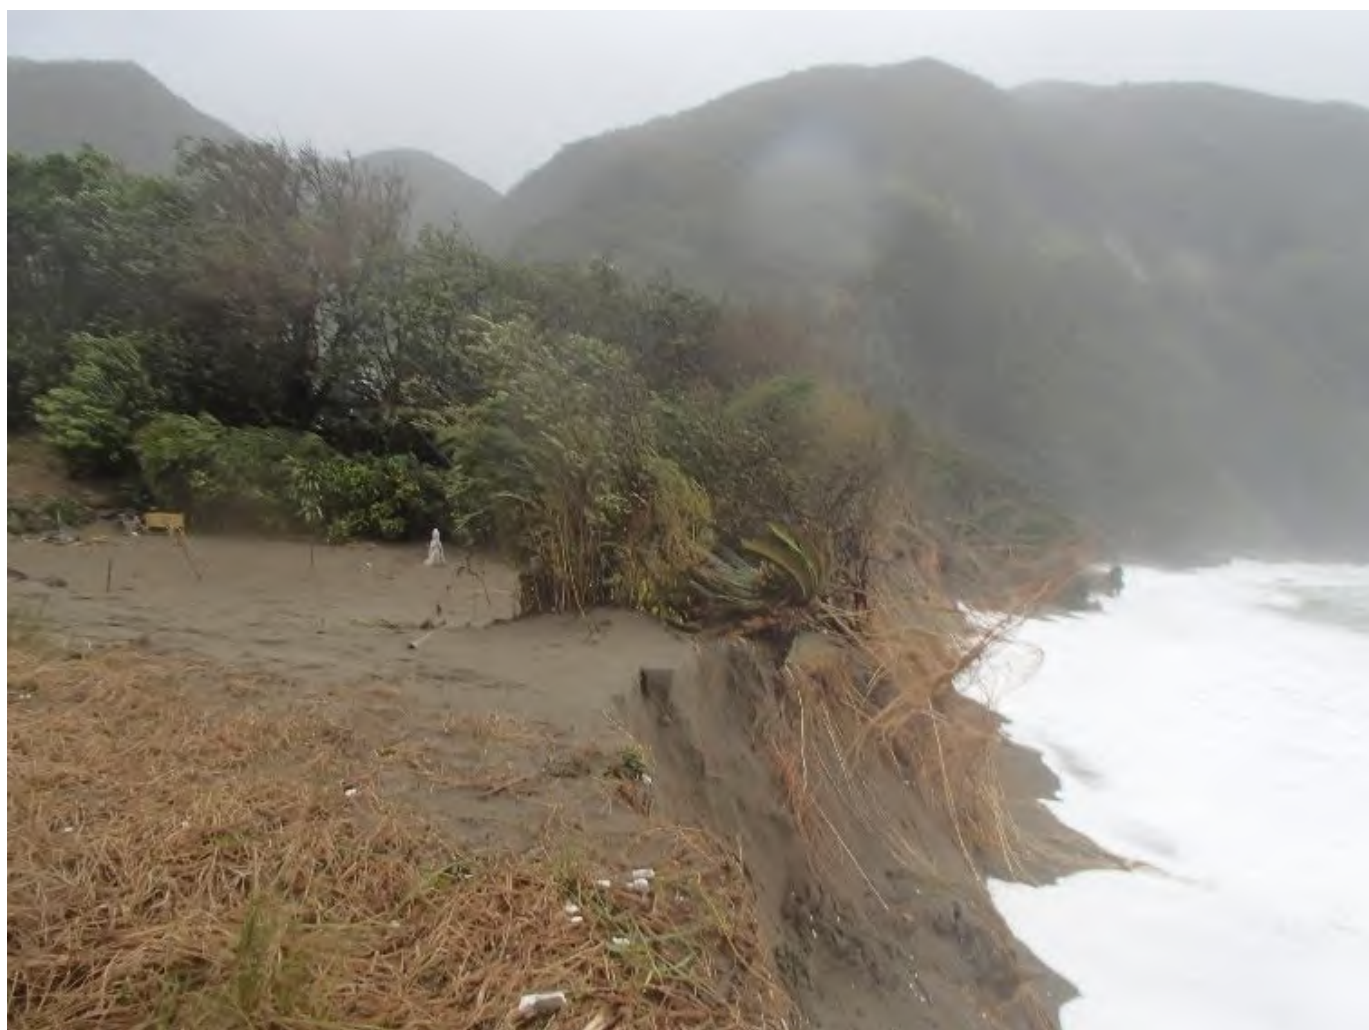
嘉徳海岸の侵食の原因

- 非常に強い台風が接近，高潮が発生し潮位が上昇
↓
- 満潮時間帯も重なり更に潮位が上昇
↓
- 平常時は遡上波が到達しない部分の砂浜が水没
↓
- 台風に伴う暴風により「高波」が発生し，波高の高い波が砂丘基部に直接作用
↓
- 砂丘基部が洗堀（侵食）され，斜面崩壊が進行

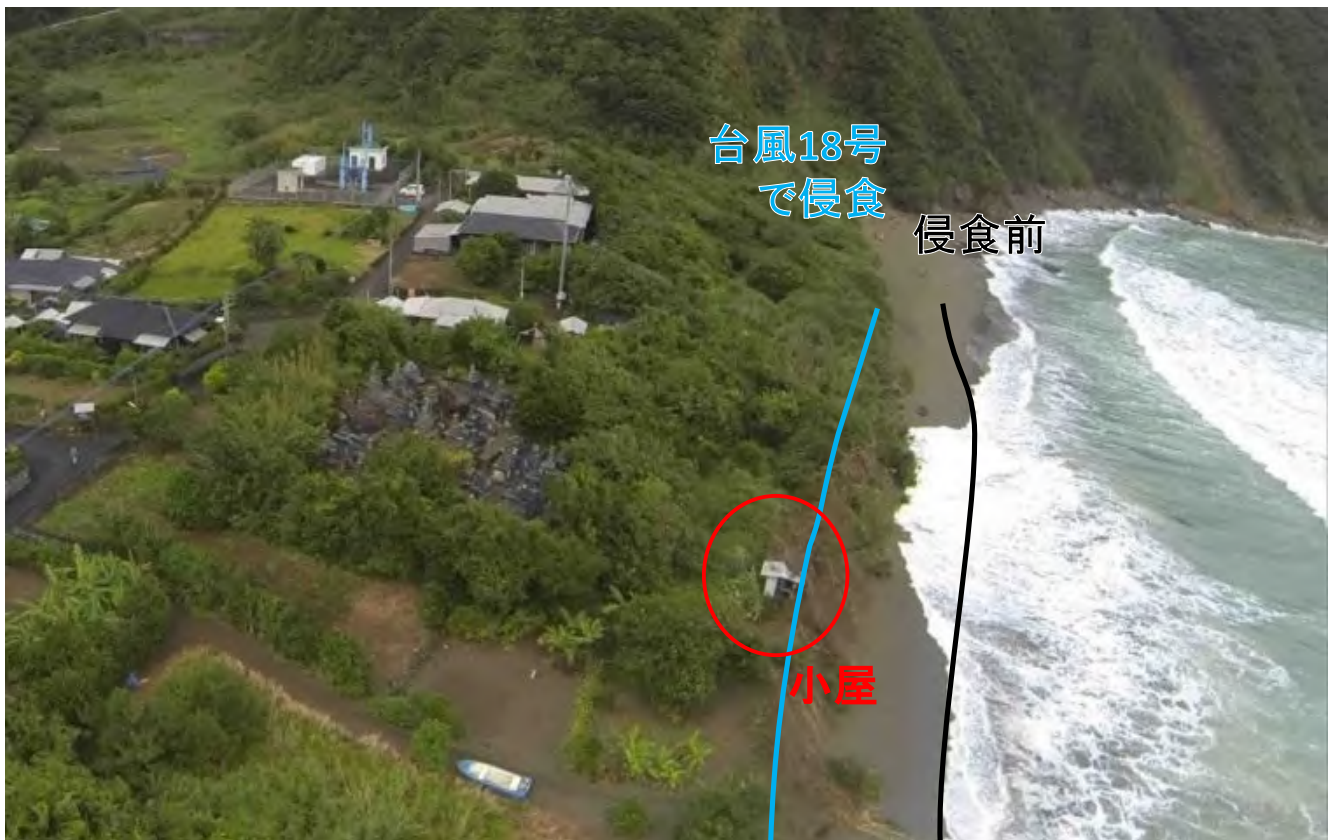
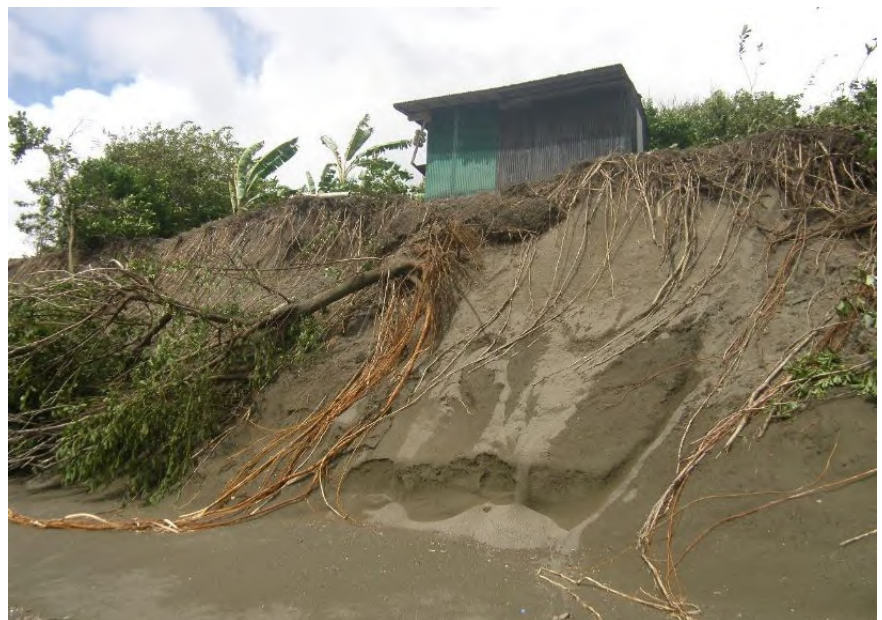
■ 台風18号通過後の侵食状況

平成26年10月、嘉徳海岸では自然の防波堤であった砂丘が最大で奥行き約20メートル侵食され、砂丘の背後地にあった畑(民有地)や建物(小屋)も流失して約1,700平方メートルに及ぶ民有地が消失しました。

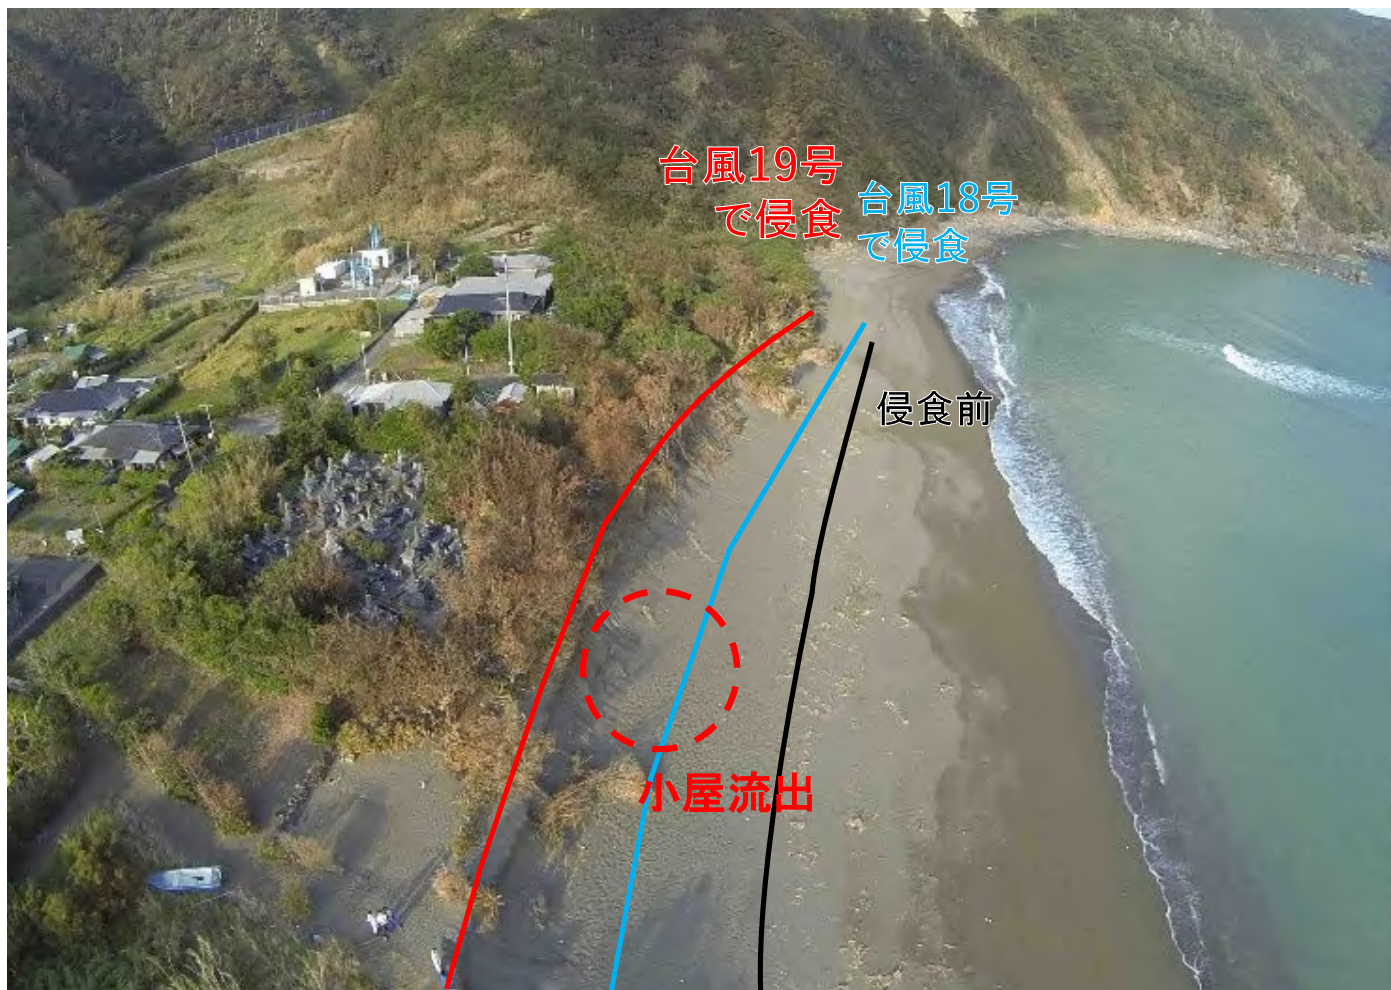
台風通過後の浜崖の形成

■ 台風19号通過後の侵食状況

台風19号の通過後、侵食は更に進行し、台風18号通過後には残っていた小屋も流出し、高さ5メートルの浜崖が形成されました。

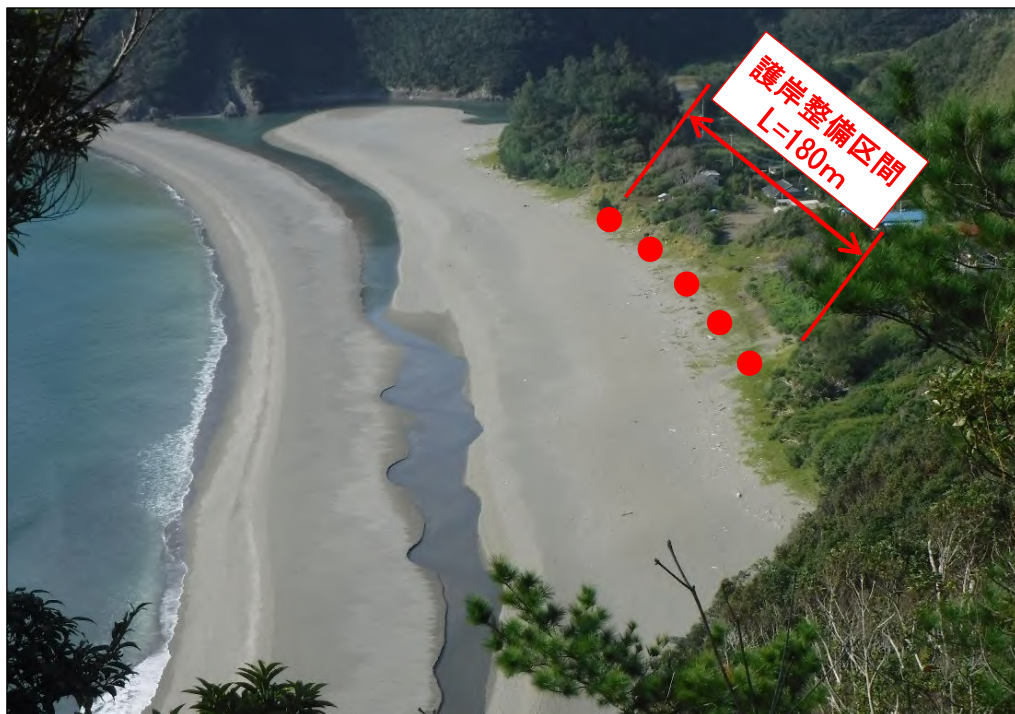
「嘉徳海岸侵食対策事業検討委員会」で示された整備方針に基づき、県は侵食対策の計画を見直し、当初530メートルとしていた護岸整備延長を、背後地が住宅や墓地に利用され、砂丘の侵食幅が大きかった180メートルに大幅に縮小しました。

また、護岸完成後に護岸の前面を砂で覆い、アダン等の植物を植栽することによって、動植物の生態を保全するとともに、景観の保全を図ることとしています。

- ・ 計画延長530メートルのうち、侵食幅が大きく、背後地に住宅及び墓地がある180メートル区間を対策が必要な区間とする
- ・ 工法は、台風時に発生する外力へ抵抗する重力式コンクリート護岸
- ・ 自然環境に配慮するため護岸前面を砂で覆い、アダンを植栽

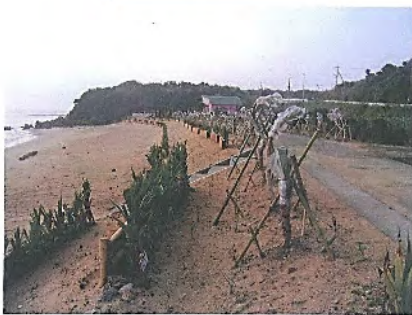
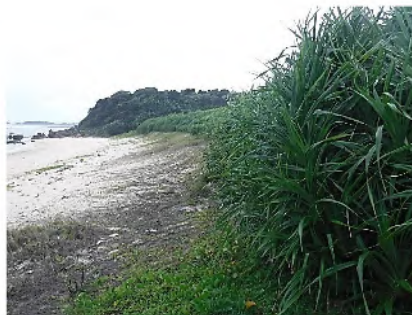
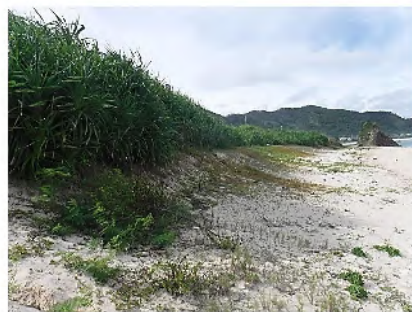
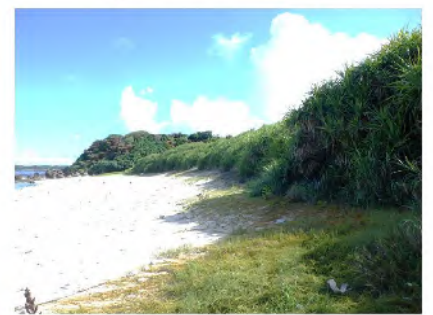
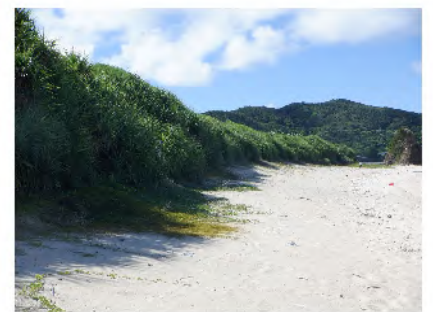
奄美市笠利町の用海岸では、平成19年度までに海岸事業により護岸工を整備しています。この護岸工は、護岸前面を砂で覆いアダンの植栽が行われ、環境や景観に配慮した工法となっています。

平成19年度の工事完成後は、全体的にアダンで覆われており、現在もこの状態が維持されています。

整備直後

平成19年11月

平成29年10月

現在の状況

令和7年8月

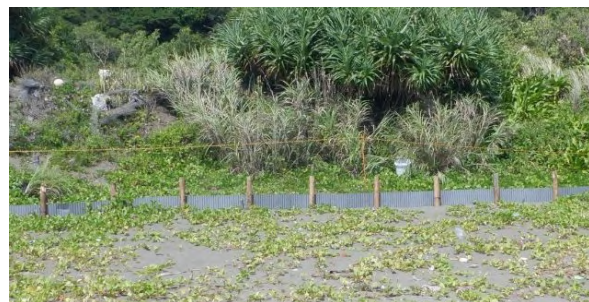
■ 進入防止柵の設置

プラスチック板（農業資材の畦シート）などのオカヤドカリ類が登れない平滑な素材を用いて、工事区域の外周を閉め切ります。

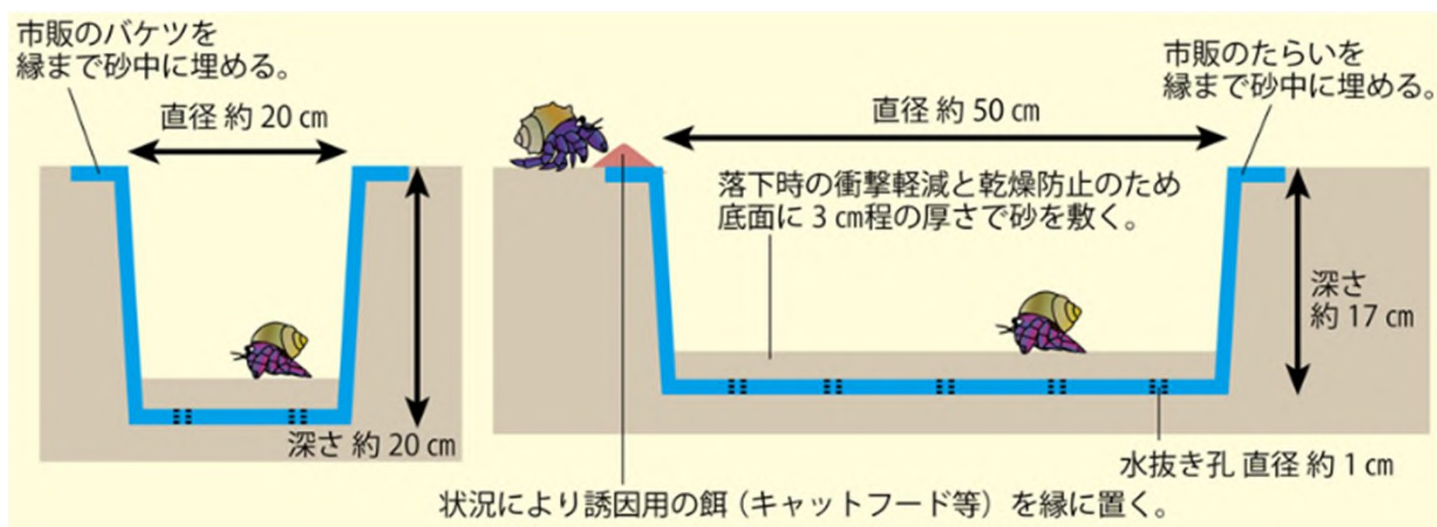
■ トラップによる捕獲と個体の移動

進入防止柵内にトラップを仕掛けて柵内のオカヤドカリ類を捕獲します。トラップは市販のプラスチックバケツ等を砂浜に埋めた「落とし穴方式」とします。底面には、水が抜けるよう穴を開けて中に薄く砂を敷いておきます。また、バケツ等を埋める際には、縁に段差ができないよう留意します。

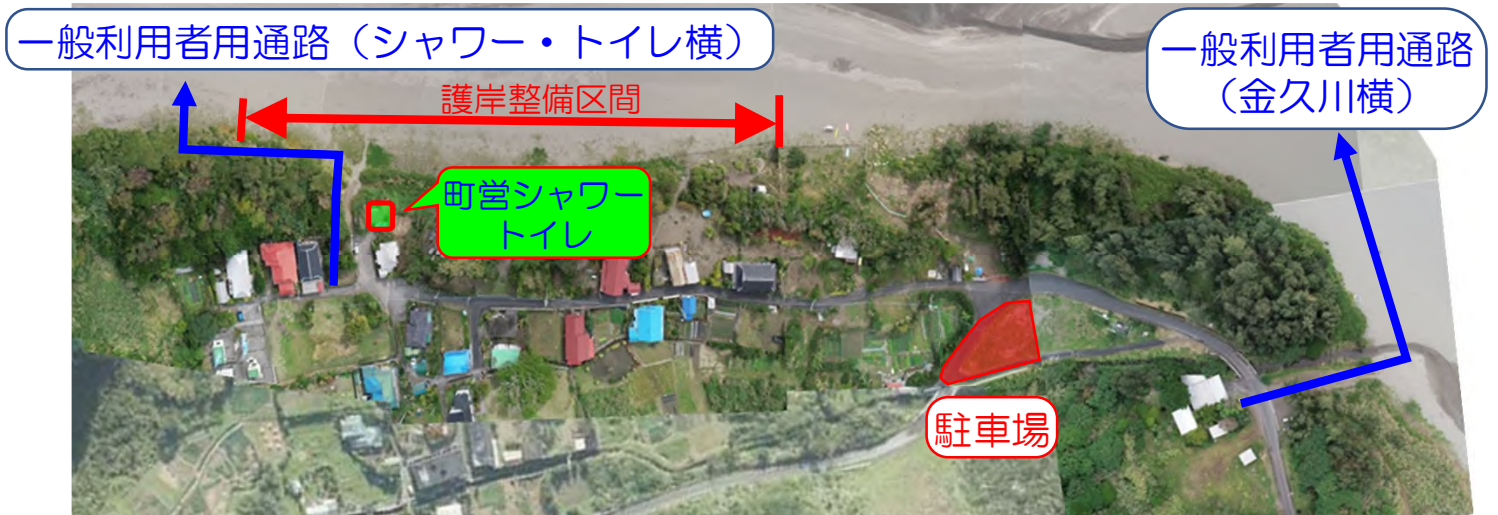
海岸利用者が利用可能な駐車場を整備しています。工事中も海岸への行き来可能な海岸利用者用通路を確保しています。

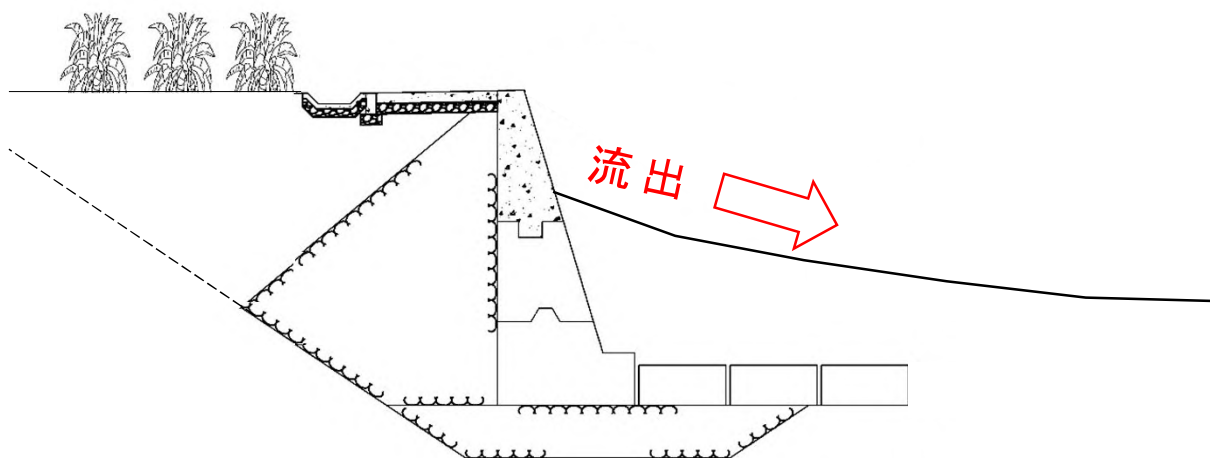
今回整備する護岸は、波打ち際より内陸のともと砂丘があった位置に設置することから、通常時の遡上波が護岸に到達することはありません。

一方、「高潮」と「高波」が同時に発生し、異常な外力が護岸に直接作用した場合には、護岸前面を覆っている砂は流出するおそれがありますが、たとえ前面の砂が流出するような事態が発生しても、コンクリート護岸が背後の人家・畑・墓地などを保全します。

なお、工事実施後もモニタリングを継続し、護岸前面の砂が流出するなどの被害を受けた場合、流出の状況や砂の回復の見込みなどを考慮しながら、再び砂で覆うなど適切に維持管理を行うこととしています。

- 流出の状況や砂の回復の見込みなどを考慮

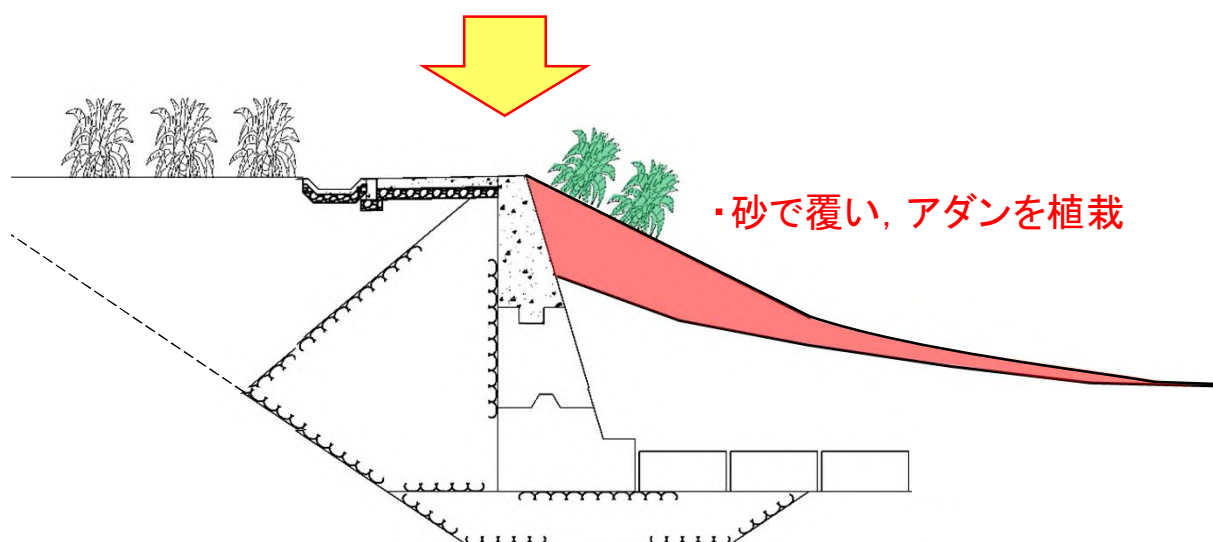
- 環境及び景観に配慮した護岸の整備
- 適切な維持管理により環境及び景観を保全
