## 第4章 防災計画

鹿児島県立博物館考古資料館

延床面積 674.97 m<sup>2</sup> (建築面積 337.48 m<sup>2</sup>) 石造 2階建 瓦葺

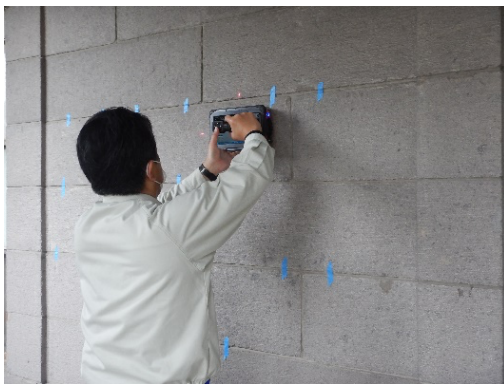
写真4-1 石壁の探査状況  
(令和3年12月16日非破壊調査)

本建物は組積造であるため、地震による横揺れに弱く、特に桁行方向中央部の石壁の面外崩壊が想定される。非破壊調査によって、石壁には上下の石材を繋ぎ、水平方向の揺れを拘束する棒鋼製のダボ（上部：約3cm、下部：約18cm）が規則的に入っていることが確認されたが、ダボの効果も含めた上で、石壁の面外崩壊の被害を検討する必要がある。

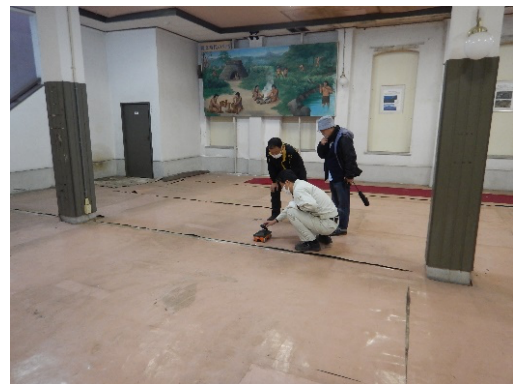
写真4-2 床下の探査状況  
(令和3年12月16日非破壊調査)

1階床面は、非破壊調査によって、既存土間スラブの厚さが200mm程度、配筋は無く、スラブ下に割栗石または空洞が確認された。また、1階中央柱を繋ぐ桁行方向に連続性のある地中梁と思われる構造体の存在も確認された。明治27(1894)年から大正3(1914)年までの物産陳列場時代の1階写真(写真1-5)には中央柱が見られないため、この地中梁は昭和26(1951)年の再建時に設置されたものと推察される。このことから地中梁については後補と判断し、補強に伴う基礎を新設することとする。

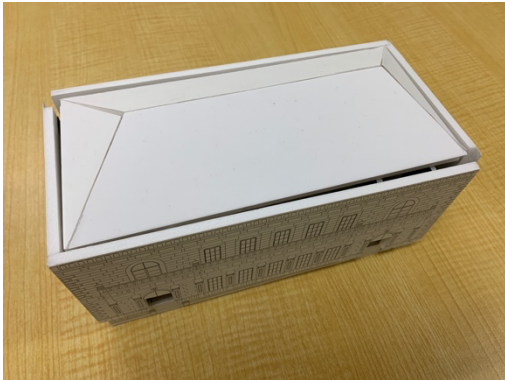
写真 4-3 耐震補強モデル（外観）

写真 4-4 耐震補強モデル（構造体と石壁）

写真 4-5 耐震補強モデル（2階床組と小屋組）

写真 4-6 耐震補強モデル（構造体）  
（模型は鹿児島大学木方研究室作成）

耐震補強にあたっては、第2章 第2節で設定した保存部分である石壁を、内部においてもなるべく覆う部分を少なくし、来館者が石造建築物を実感できるように、前述のA案による耐震補強方法を採用する。その際、石壁と水平スラブ端部との接点において面外崩壊を防ぐためにボルトやあと施工アンカー等により緊結するが、石壁と水平スラブの挙動差を吸収するダンパーの設置や、ボルトを貫通する場合は外観を考慮して座掘りして外壁と同石材で埋めるなど、詳細の納まりを検討する。もしくは、あと施工アンカーで緊結する場合は、可逆性に十分配慮して施工方法を決定する。
