蒸気発生器細管の摩耗減肉（法律対象）

| 2 原 子 炉 名 | 川内原子力発電所 1 号機， 2 号機 |

制御棒駆動装置ハウジングキャノピーシール部損傷（通達対象）

格納容器サンプ水位上昇に伴う原子炉手動停止（法律対象）

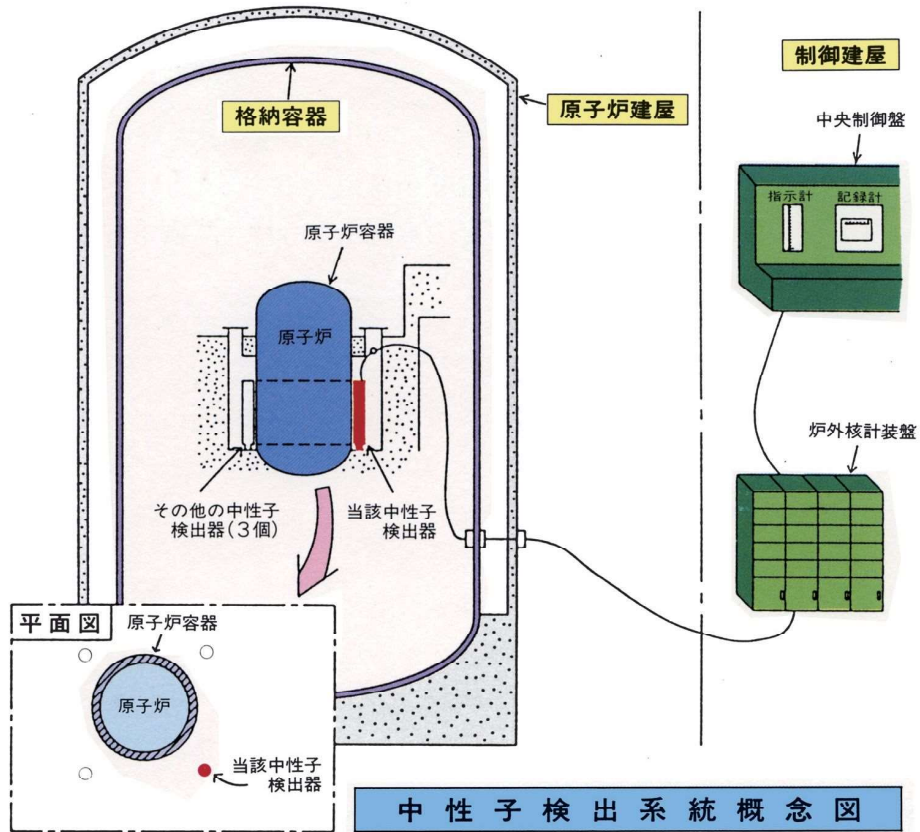
川内原子力発電所1号機中性子検出器短絡位置図

| 3 概 要 | 第6回定期検査中、定格出力で調整運転を行っていたところ、「原子炉トリップパーシャル作動」の信号が発信したため、原子炉を手動停止した。 |
| 4 原 因 | <p>① 4個ある原子炉の中性子束を測定するための検出器のうち1個が短絡を起こし、誤信号を発した結果「原子炉トリップパーシャル作動」の信号が発信したものと推定される。</p> <p>② 短絡を起こした検出器を解体調査したところ、部品を旋盤加工したときのカエリとみられるアルミニウムの異物（長さ約3.5mm、幅約0.07mm、厚さ約0.03mm）が認められた。</p> |

| 5 対 策 | <p>① 原因となった検出器を取り替えた。</p> <p>② 製作加工工程でのカエリ除去洗浄の改善のため、サンドブラスト工程及び超音波洗浄工程を追加した。</p> <p>また、最終確認のため、工場でのタッピング検査方法の改善を図り、発電所でも受入れ時のタッピング検査を実施することにした。</p> |

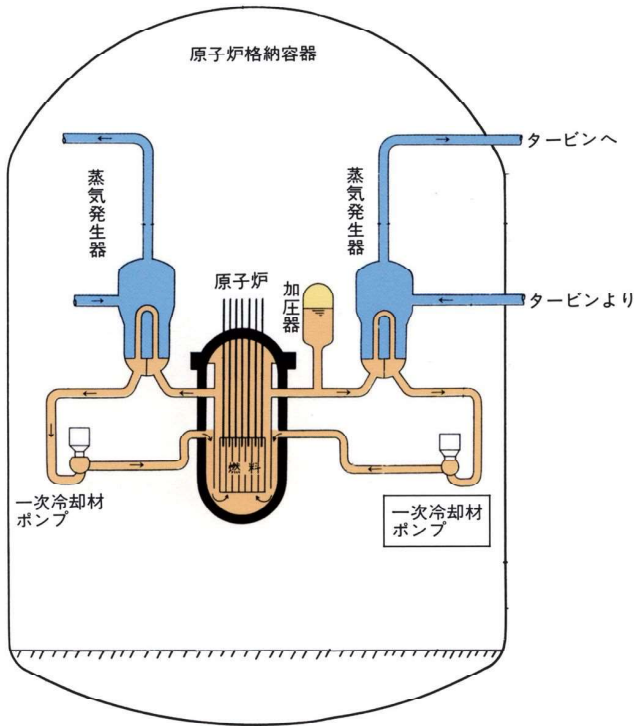
PWR一次冷却系統概略図  
(原子炉格納容器内)

| 3 概 要 | <p>第10回定期検査中，原子炉起動前の点検で，原子炉容器上蓋上部にある制御棒駆動装置ハウジング部に，ほう酸の析出が認められた。</p> <p>点検の結果，制御棒駆動装置ハウジングの1箇所のキャノピーシール部に表面部分で約0.9ミリのひび割れが確認され，その部分を約1.0ミリ切削した面では最も長い割れが約1.4ミリで，他に2本のひび割れが認められた。</p> |
| 4 原 因 | 工場製作段階においてネジ部に使用された潤滑剤に含まれていた塩化物が，建設時の機能試験及び試運転の過程でキャノピーシール部に溶出し，応力腐食割れが発生し，その後の長期の運転に伴い内部から徐々に進展し，損傷に至ったものと推定されている。 |

| 5 対 策 | <p>① 損傷部の補修（溶接）を行った。</p> <p>② 1号機の損傷部を含む161箇所のキャノピーシール部について，渦流探傷検査を行い，当該部以外には異常のないことを確認した。</p> <p>第11回の定期検査においても，渦流探傷検査を実施し，その後定期的に渦流探傷検査を実施することにした。</p> <p>③ 2号機については，材料の耐食性が改善されており，同様の損傷は発生しないと考えられるが，念のため第9回定期検査において渦流探傷検査を実施し，異常のないことを確認した。</p> |

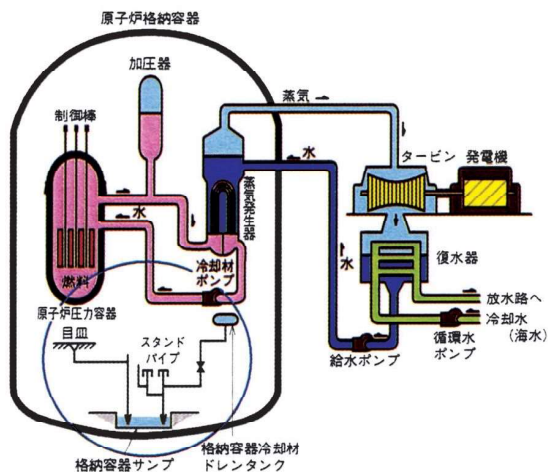
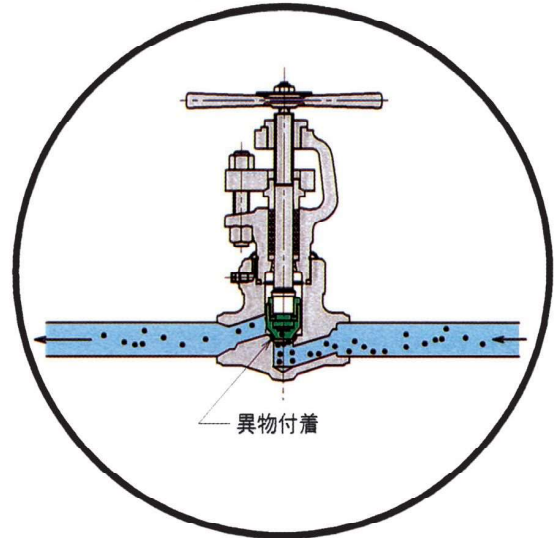
## 原子力発電所の概要図

| 3 概 要 | <p>定格出力運転中、格納容器サンプ水位の漸増傾向が認められたため、関連パラメータの監視を強化するとともに、格納容器内の点検等を実施したが、原因は特定できなかったことから原子炉を手動停止し、点検を実施した。</p> <p>点検の結果、ドレン量の増加は格納容器冷却材ドレンタンクドレン弁からの流入によるものであることが判明した。</p> |
| 4 原 因 | <p>調査の結果、前回点検時に格納容器冷却材ドレンタンクの点検においてタンク内の水を排出するため、当該弁の開操作を行った際、燃料取替用キャナルドレン弁と格納容器冷却材ドレンタンク出口ラインとの配管内に残留していた異物が当該弁のシート部に付着し、この状態で閉操作を行ったため、堅い異物と軟らかい異物がシート面に挟み込まれた。その後、格納容器冷却材ドレンタンク水位変化に伴う圧力変動等により、シート面に挟み込まれた異物のうち軟らかい異物が流され、シート面に隙間が生じ、漏えいに至ったものと推定されている。</p> |

| 5 対 策 | <p>① 当該ドレン弁を新品に取り替えた。</p> <p>② 今後、当該ドレン弁の操作時には、閉弁前に純水による洗浄を実施する。</p> <p>③ 定検時に異物が流入する可能性のある燃料取替用キャナルドレンラインの洗浄を実施する。</p> |
