制御棒駆動装置ハウジングキャノピーシール部損傷（通達対象）

| 2 原 子 炉 名 | 川内原子力発電所1号機 |

格納容器サンプ水位上昇に伴う原子炉手動停止（法律対象）

| 2 原 子 炉 名 | 川内原子力発電所1号機 |

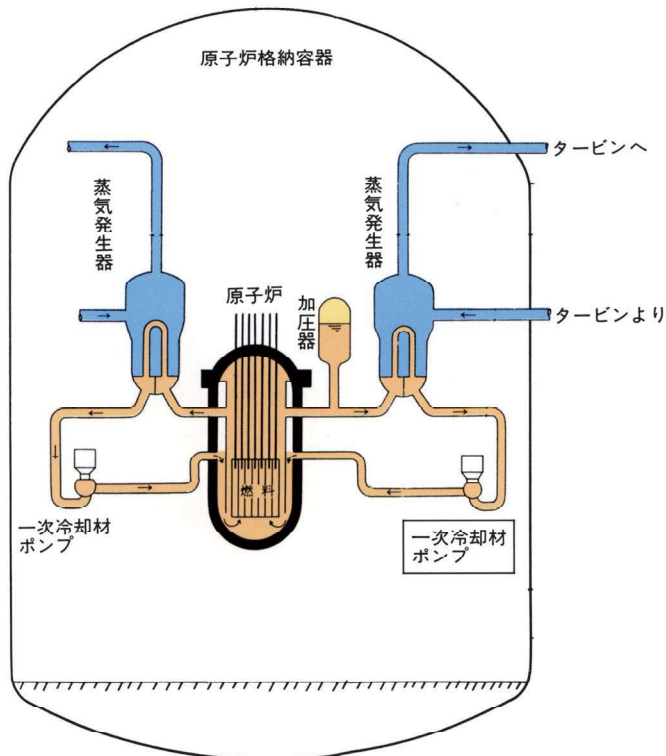
PWR一次冷却系統概略図  
(原子炉格納容器内)

| 3 概 要 | <p>第10回定期検査中，原子炉起動前の点検で，原子炉容器上蓋上部にある制御棒駆動装置ハウジング部に，ほう酸の析出が認められた。</p> <p>点検の結果，制御棒駆動装置ハウジングの1箇所のキャノピーシール部に表面部分で約0.9ミリのひび割れが確認され，その部分を約1.0ミリ切削した面では最も長い割れが約1.4ミリで，他に2本のひび割れが認められた。</p> |
| 4 原 因 | <p>工場製作段階においてネジ部に使用された潤滑剤に含まれていた塩化物が，建設時の機能試験及び試運転の過程でキャノピーシール部に溶出し，応力腐食割れが発生し，その後の長期の運転に伴い内部から徐々に進展し，損傷に至ったものと推定されている。</p> |

| 5 対 策 | <p>① 損傷部の補修（溶接）を行った。</p> <p>② 1号機の損傷部を含む161箇所のキャノピーシール部について，渦流探傷検査を行い，当該部以外には異常のないことを確認した。</p> <p>第11回の定期検査においても，渦流探傷検査を実施し，その後定期的に渦流探傷検査を実施することにした。</p> <p>③ 2号機については，材料の耐食性が改善されており，同様の損傷は発生しないと考えられるが，念のため第9回定期検査において渦流探傷検査を実施し，異常のないことを確認した。</p> |

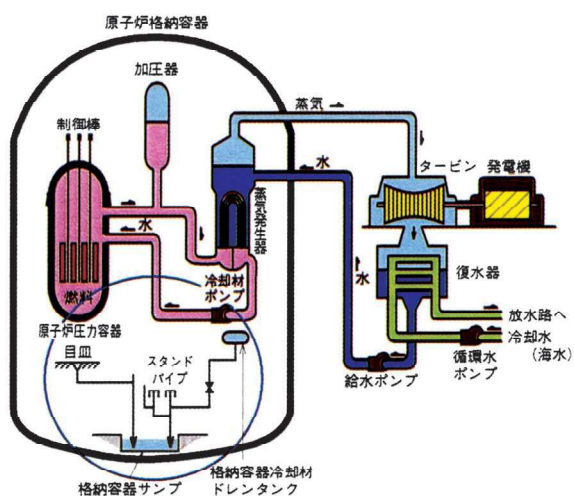
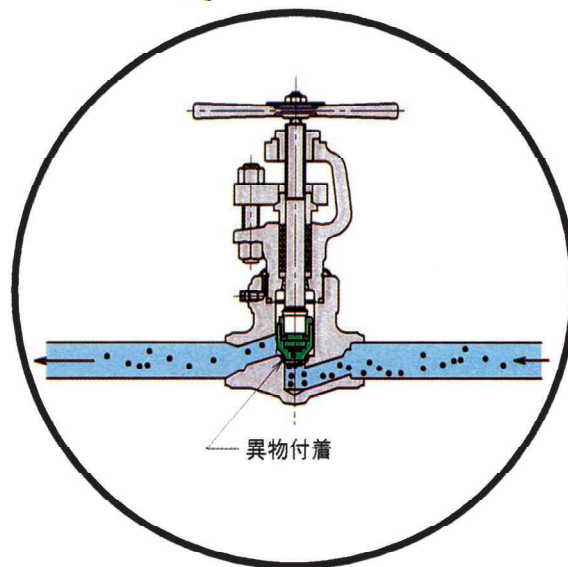
## 原子力発電所の概要図

| 3 概 要 | <p>定格出力運転中、格納容器サンプ水位の漸増傾向が認められたため、関連パラメータの監視を強化するとともに、格納容器内の点検等を実施したが、原因は特定できなかったことから原子炉を手動停止し、点検を実施した。</p> <p>点検の結果、ドレン量の増加は格納容器冷却材ドレンタンクドレン弁からの流入によるものであることが判明した。</p> |
| 4 原 因 | <p>調査の結果、前回点検時に格納容器冷却材ドレンタンクの点検においてタンク内の水を排出するため、当該弁の開操作を行った際、燃料取替用キャナルドレン弁と格納容器冷却材ドレンタンク出口ラインとの配管内に残留していた異物が当該弁のシート部に付着し、この状態で閉操作を行ったため、堅い異物と軟らかい異物がシート面に挟み込まれた。その後、格納容器冷却材ドレンタンク水位変化に伴う圧力変動等により、シート面に挟み込まれた異物のうち軟らかい異物が流され、シート面に隙間が生じ、漏えいに至ったものと推定されている。</p> |

| 5 対 策 | <p>① 当該ドレン弁を新品に取り替えた。</p> <p>② 今後、当該ドレン弁の操作時には、閉弁前に純水による洗浄を実施する。</p> <p>③ 点検時に異物が流入する可能性のある燃料取替用キャナルドレンラインの洗浄を実施する。</p> |
