タービンソレノイド動作に伴う原子炉自動停止（法律対象）

| 2 原 子 炉 名 | 川内原子力発電所1号機 |

蒸気発生器の細管損傷（法律対象）

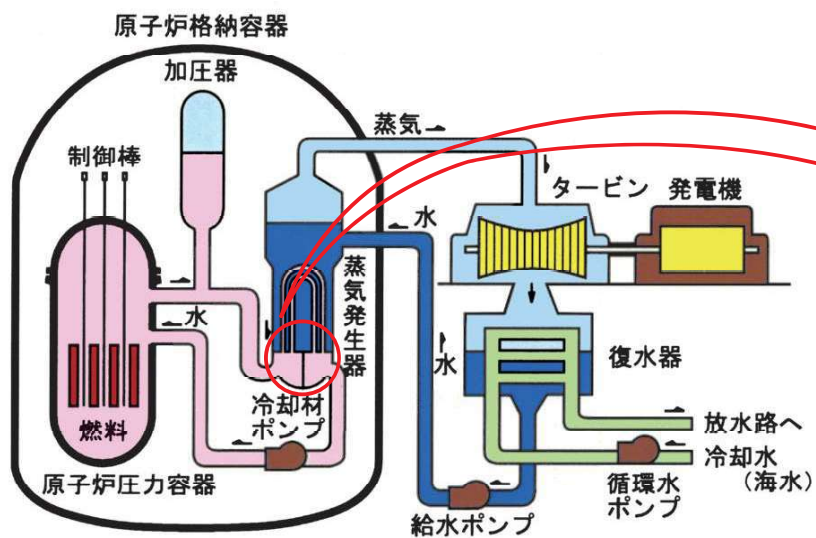
概略系統図

| 3 概 要 | 第 13 回定期検査中，蒸気発生器細管の健全性確認のため細管の全数（10,127 本）について渦流深傷検査を行った結果，細管 16 本の高温側管板拡管部において有意な信号指示が認められた。 |
| 4 原 因 | 製作時に細管を管板部で拡管する際，管内面で局所的に引張りの残留応力が発生し，これと運転時の内圧が相まって，細管内面に応力腐食割れが発生したものと推定された。 |

| 5 対 策 | 有意な信号指示が認められた細管について，全数施栓を行った。 |

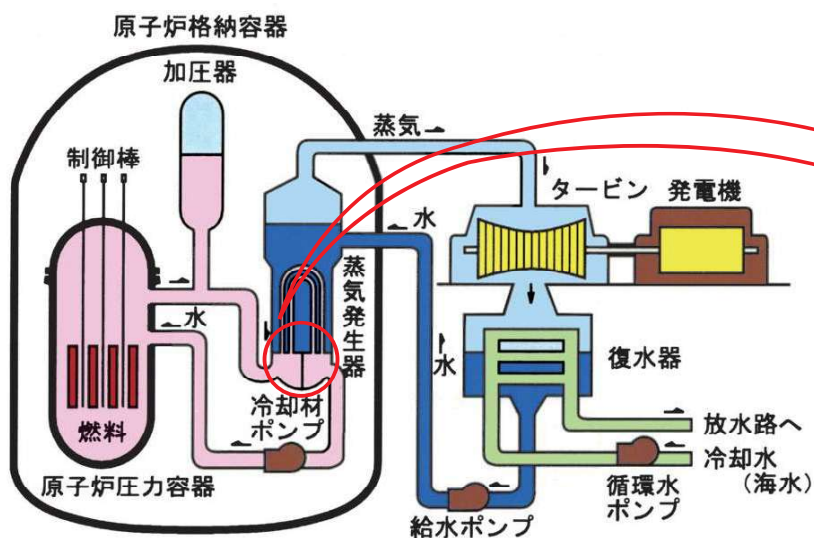
概略系統図

| 3 概 要 | 第 15 回定期検査中，蒸気発生器細管の健全性確認のため細管の全数（10,111 本）について渦流深傷検査を行った結果，細管 15 本の高温側管板拡管部において有意な信号指示が認められた。 |
| 4 原 因 | 製作時に細管を管板部で拡管する際，管内面で局所的に引張りの残留応力が発生し，これと運転時の内圧が相まって，細管内面に応力腐食割れが発生したものと推定された。 |

| 5 対 策 | 有意な信号指示が認められた細管について，全数施栓を行った。 |
