湿分分離加熱器出口配管フランジ部からの蒸気漏れ（法律対象外）

| 2 原 子 炉 名 | 川内原子力発電所2号機 |

蒸気発生器の細管損傷（法律対象）

充てん・高圧注入ポンプ主軸折損（法律対象）

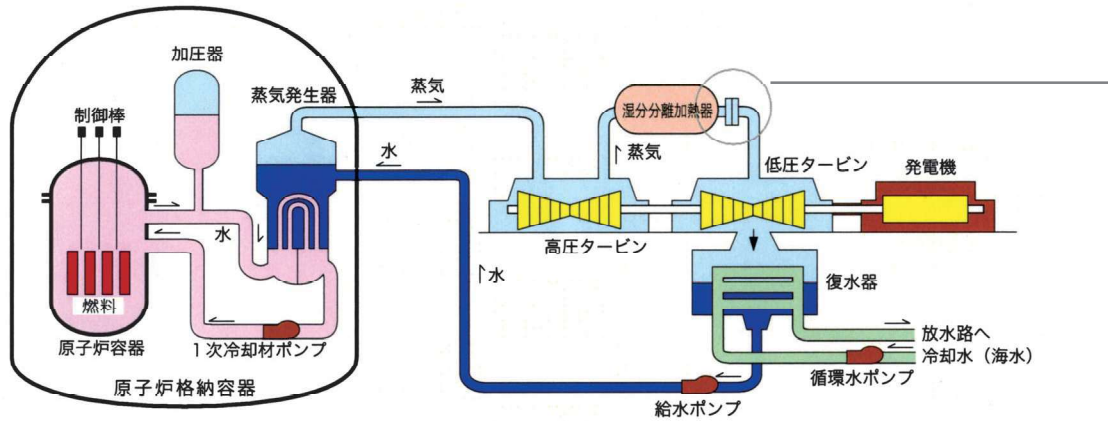
概略系統図

| 3 概 要 | 第15回定期検査中、調整運転（電気出力90%）を実施していたところ、B湿分分離加熱器出口配管のフランジ部から微少な蒸気漏れが認められたため、原子炉を停止して点検を行った。 |
| 4 原 因 | 当該フランジとスぺーサ間のパッキンの一部が欠損していたことから、配管組み立て時に仮付けしていたパッキンがずれ、蒸気の流れにより破損し、漏えいしたものと確定された。 |

| 5 対 策 | パッキンの仮付け方法の見直しやボルト締付け前のパッキン位置確認など、配管取付け作業要領の見直しを実施した。 |

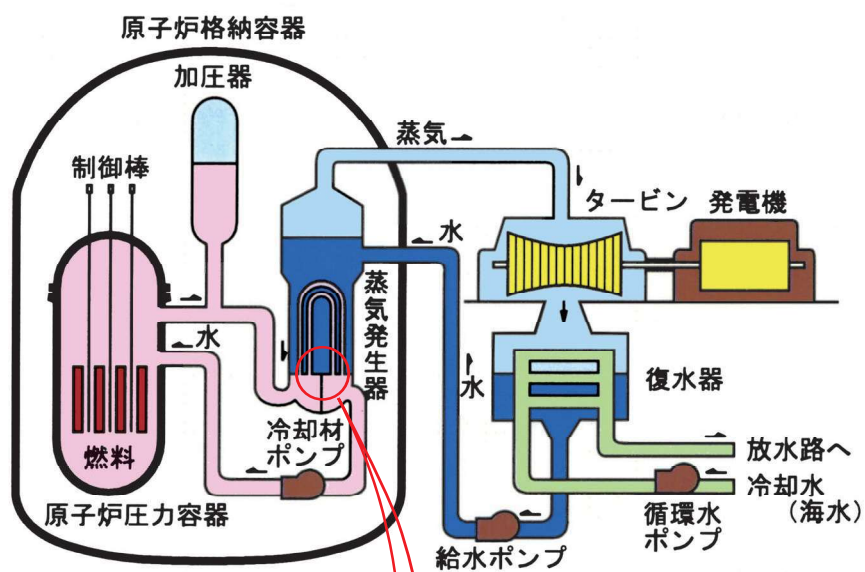
概略系統図

| 3 概 要 | <p>第17回定期検査中，蒸気発生器細管の健全性確認のため，細管の全数（9,804本）について，渦流探傷検査（ECT）を行った結果，細管13本に有意な信号指示が認められた。</p> <p>第18回定期検査中，蒸気発生器細管の健全性確認のため，細管の全数（9,791本）について，渦流探傷検査（ECT）を行った結果，細管13本に有意な信号指示が認められた。</p> |
| 4 原 因 | 製作時に細管を管板部で拡管する際，細管内部で局所的に引張りの残留応力が発生し，これと運転時の内圧とが相まって，細管内面に応力腐食割れが発生したものと推定された。 |

| 5 対 策 | 有意な信号指示が認められた細管について，全数施栓を行った。 |

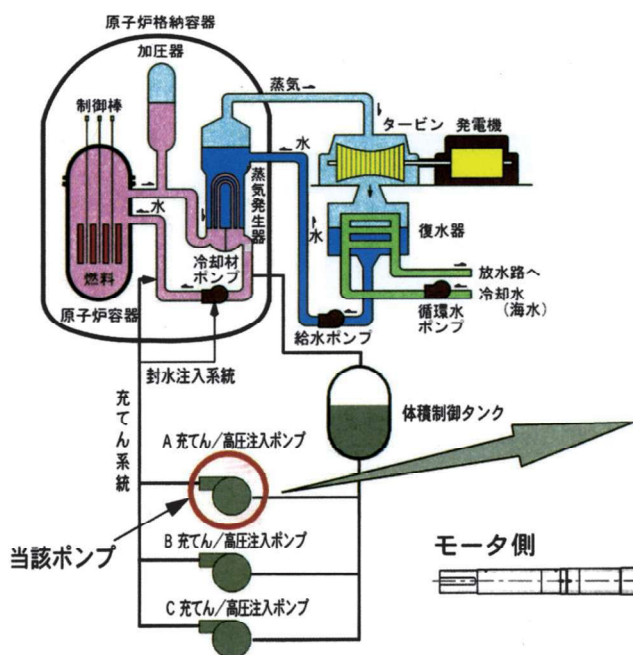
概略系統図

| 3 概 要 | 定格熱出力運転中の4月15日、A充てん／高圧注入ポンプの軸受け1箇所（軸端側）の温度が通常より低いことを確認したため、予備機に切り替え、当該ポンプの点検を実施した結果、ポンプの主軸が折損していることが判明した。 |
| 4 原 因 | 調査の結果、小流量運転時のポンプ内の不均一な流れにより主軸折損部（割りリング溝部）への比較的大きな曲げ応力が発生したこと及び割りリング溝部コーナー部に加工方法による不連続部が生じ応力が集中したことが重畳することにより、主軸材料の疲労限を超え初期き裂が発生し、その後のポンプ運転時の応力によりき裂が進展し、折損に至ったものと推定した。 |

| 5 対 策 | <p>① 川内1号機の充てん／高圧注入ポンプ（全3台）について、割りリング溝部に不連続を生じさせない加工方法にするとともに、応力集中に対する裕度を確保するために割りリング溝部の曲率半径を大きくした主軸に取り替えた（第19回定期検査で実施）。</p> <p>② 川内2号機の充てん／高圧注入ポンプ（全3台）について、念のため、同様の対策を施した主軸に取り替えた（第18回定期検査で実施）。</p> |
