電源設備点検中のアーク（火花）発生による人身事故（法律対象）

| 2 原 子 炉 名 | 川内原子力発電所 1 号機 |

設備点検作業中の火災発生（法律対象外）

川内原子力発電所の保安規定に定める外部電源に係る運転上の制限の逸脱について（法律対象外）

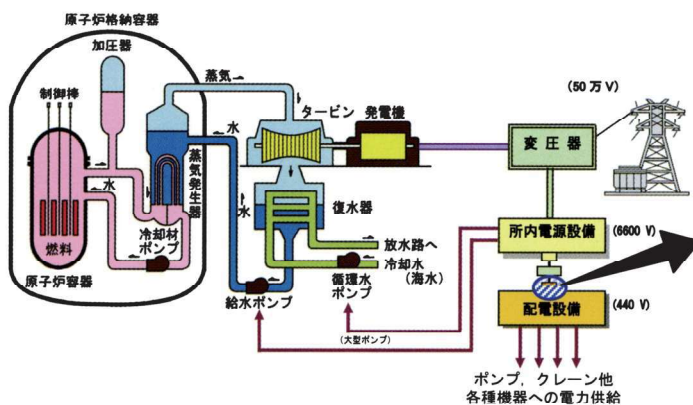
## 概要系統図

| 3 概 要 | 第20回定期検査中，タービン建屋において所内電源設備点検に伴う停電作業を実施していたところ，アーク（火花）が発生し，作業員7名が負傷。そのうち1名が亡くなった。 |
| 4 原 因 | <p>接地器具（アース線）が主回路端子1次側充電部に接触し短絡，アークが発生し，アークガスが噴出したことにより，作業員が熱傷を負ったものと推定。</p> <p>これは，計画された隔離・作業手順では，接地器具を取り付ける主回路2次側を隔離し，検電する手順であったが，接地器具取付作業が充電されている主回路端子1次側の近接部で行われたという状況に加え，関係者間で充電部が近傍にあるという認識が不十分であったことなどの複数の要因が重なったことにより発生したものと推定される。</p> <p>なお，この要因には聞き取り調査等ができていない部分もあるため，可能性を否定できないものも含んでいる。</p> |

| 5 対 策 | <p>可能性のある全ての推定原因を踏まえ，以下の再発防止対策を実施する。</p> <p>① 手順，注意事項等の明確化</p> <ul style="list-style-type: none"> <li>・充電部近接作業の有無の相互確認や1次側，2次側両方の検電の実施などの手順を作業要領書に反映する。</li> <li>・しゃ断器盤内に主回路端子の1次側，2次側を明示する表示を取り付ける。</li> <li>・作業項目毎に安全上必要な停電範囲を明確化するとともに，母線停電作業の際には，設備構成上可能な部分については，当該作業箇所につながる回路を2箇所で切り隔離する仕組みを規定文書に明確化する。さらに，原則として充電部近接作業を禁止とする。なお，やむを得ずできない場合は，充電部の識別や保護カバーの使用など安全上の処置を講ずる。</li> </ul> <p>② 関係者への周知，教育</p> <ul style="list-style-type: none"> <li>・今回の対策などについて，関係者へ周知を行う。</li> <li>・検電の目的や重要性及び適切な方法等について，関係者へ教育を行う。</li> <li>・危険予知活動が形骸化しないよう教育を行うとともに，危険予知活動の実施状況を確認する。</li> </ul> |

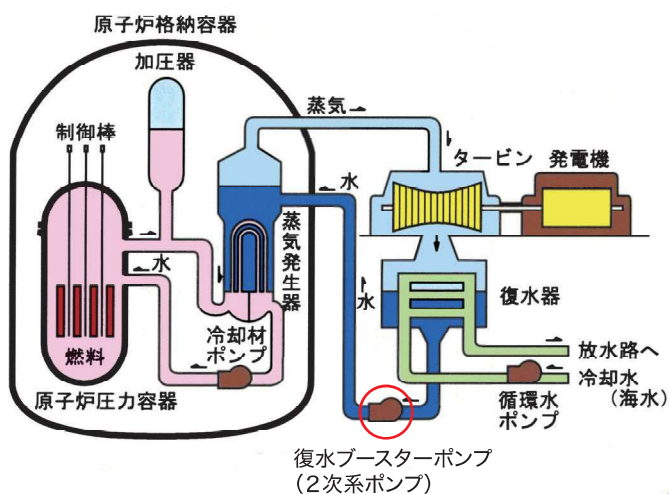
## 概要系統図

| 3 概 要 | 第20回定期検査中，タービン建屋内でポンプの設備点検作業を行っていたところ火災が発生し，作業員 2 名が消火作業中，手に火傷を負った。 |
| 4 原 因 | <p>作業エリア内でのストレーナ洗浄作業に使用していた洗浄液は，速乾性で揮発性が高いものであった。</p> <p>作業エリア内は，スポットクーラーにて送風をしていたものの，揮発し滞留していた洗浄液が，何らかの原因で発生した静電気により発火したものと推定される。</p> |

| 5 対 策 | <p>洗浄作業において噴霧器を使用する場合には，静電気による火災の発生防止対策として，以下の再発防止対策を実施する。</p> <ul style="list-style-type: none"> <li>・揮発性の低い洗浄液へ変更<br/>（危険物第四類第一石油類→危険物第四類第二石油類）</li> <li>・作業中の作業エリア内連続換気</li> <li>・作業エリア設定時の帯電防止及び防災仕様シートの使用</li> <li>・帯電防止仕様の服，靴及びヘルメットの使用の徹底</li> <li>・作業前ミーティングなどで火災発生防止に関する注意事項及び延焼防止措置について周知・徹底</li> </ul> |

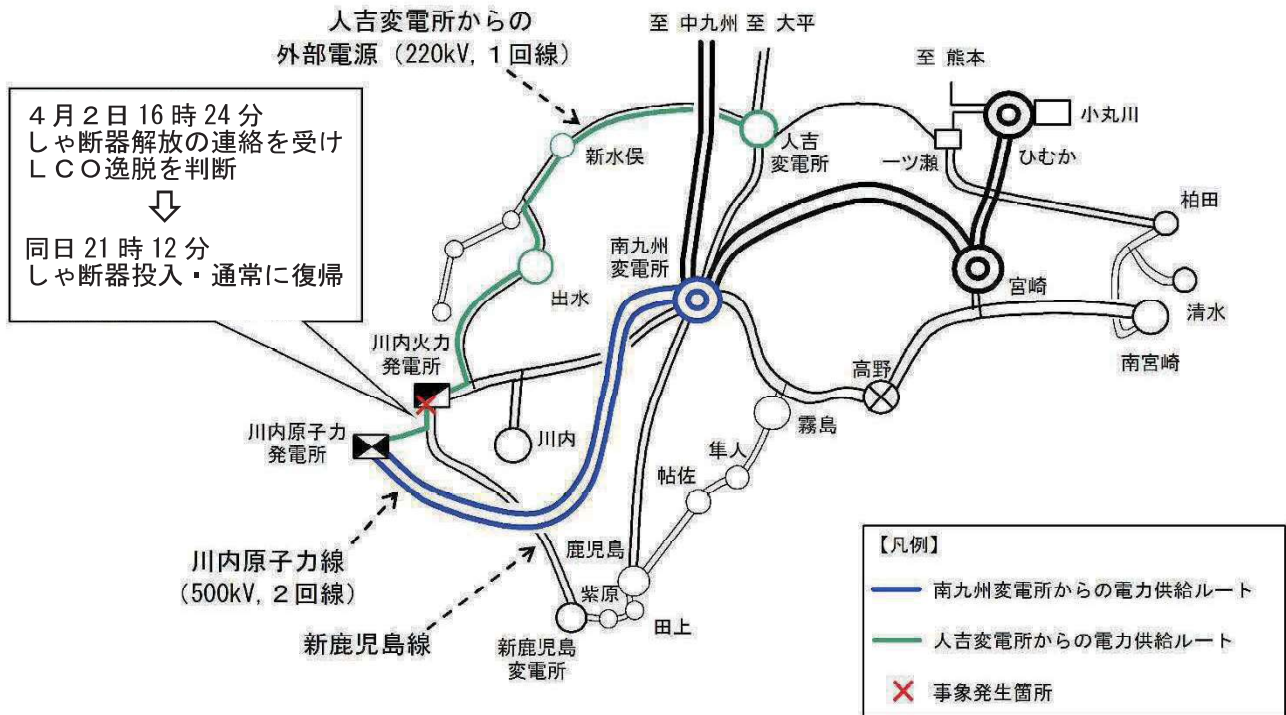
### 保安規定上求められている外部電源系統

| 3 概 要 | <p>通常運転中のところ、平成 29 年 4 月 2 日 16 時 24 分、川内原子力線（500kV 外部電源 2 回線）に対し、独立性を有している人吉変電所から川内火力発電所（以下「川内火力」という。）を経由する外部電源（220kV 1 回線）による受電ができなくなったことから、保安規定に定める外部電源の確保に係る運転上の制限（LCO）逸脱と判断した。</p> <p>その後、改めて状況を確認したところ、人吉変電所からの外部電源 1 回線は、新鹿児島変電所を経由して受電できていることを確認したため、LCO 逸脱を取り消した。この判断について、後日、改めて国に確認したところ、当該電力供給ルートは原子炉設置許可等の記載で読み取れないことから、LCO 逸脱であった可能性があるとの見解が示されたことから、改めて九州電力は LCO 逸脱と判断した。</p> <p>【保安規定に定める外部電源に係る運転上の制限】</p> <p>(1) 3 回線以上が動作可能であること</p> <p>(2) (1) の外部電源のうち、1 回線以上は他の回線に対して独立性を有していること</p> |
| 4 原 因 | <p>【LCO 逸脱の原因】</p> <p>① 川内火力のしゃ断器操作にあたり、原子力発電所保安規定への影響について、社内関係者で協議・調整せず、川内火力のしゃ断器を解放した。</p> <p>【LCO 逸脱取り消しに至った原因】</p> <p>② 川内原子力発電所の外部電源の独立性を判断する手順に、不明確な記載があり解釈の余地があった。</p> |

| 5 対 策 | <p>① 川内火力のしゃ断器操作を実施する際は、原子力発電所保安規定への影響の有無を、川内原子力発電所へ確認すること等を社内規定に定めた。</p> <p>② LCO 逸脱の判断基準及び宣言する手順に、今回と同様の事象を引き起こすような不明確な記載がないか、関連社内規定を確認する。</p> <p>また、社内規定に、新鹿児島線から新鹿児島変電所を経由した給電ラインは認められていないことを定める。</p> |
