あの日・あの時 - 令和7年8月7日～8日の豪雨による被害 -

■令和7年8月7日の夕方～8日明け方にかけて、始良市・霧島市では記録的な大雨に見舞われ、道路の法面崩壊、河川の浸水被害や河岸欠壊、がけ崩れ等の土砂災害など多数の公共土木施設災害が発生しました。

■県が管理する公共土木施設の被災状況は、344箇所、被害総額は約169億円(1月30日災害査定終了)にのぼり、平成5年8月上旬以来の大規模災害となりました。

令和8年5月29日発行
始良・伊佐地域振興局 建設部

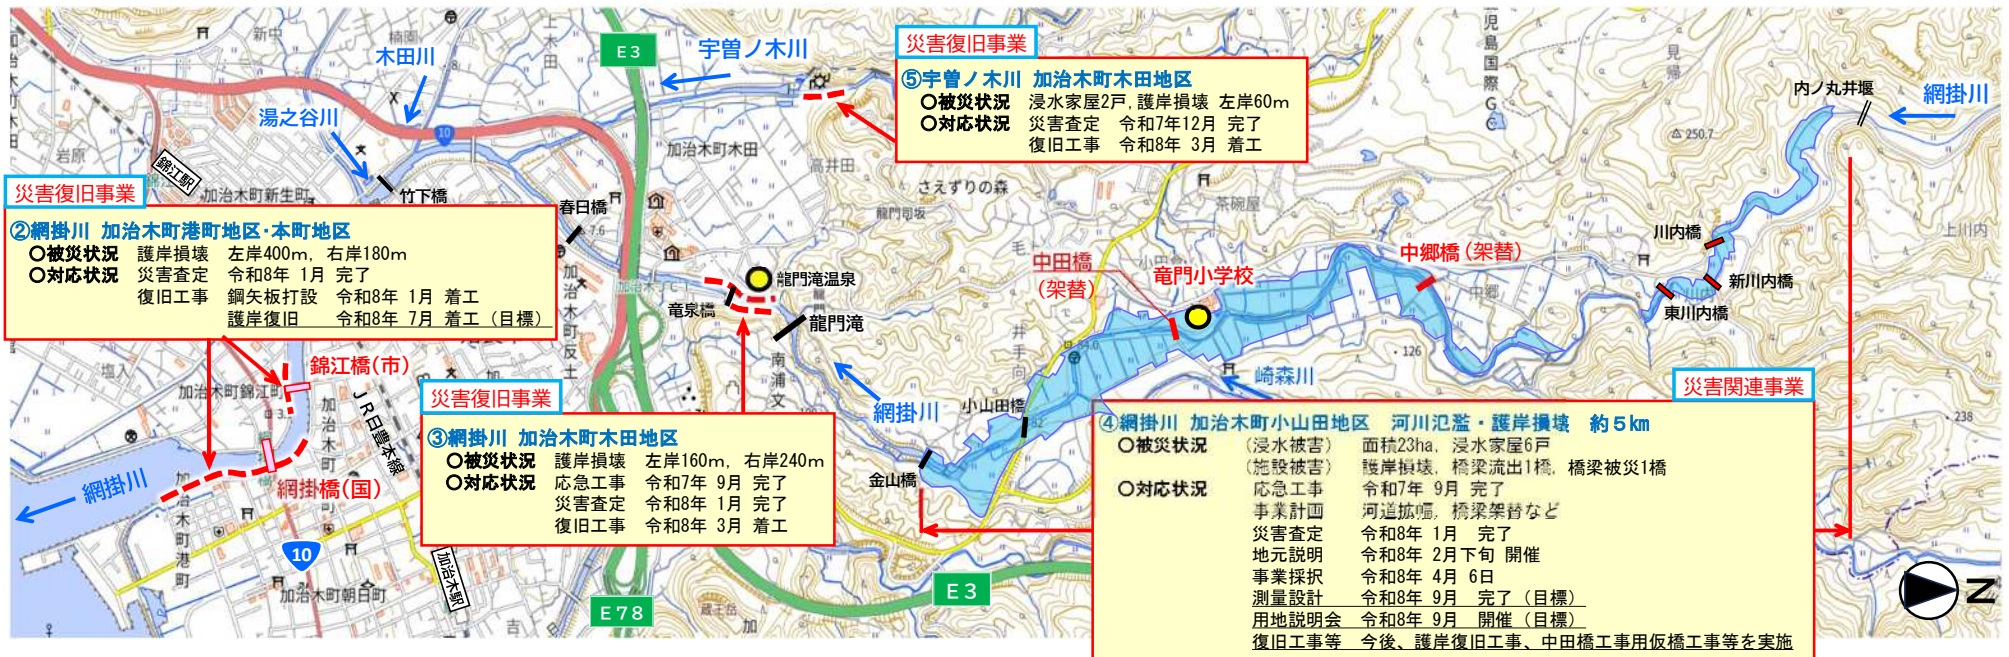
網掛川水系網掛川（②始良市加治木町港町地内・本町地区、③始良市加治木町木田地内、④始良市加治木町小山田地内）、⑤網掛川水系宇曾ノ木川（始良市加治木町木田地内）

| 区分 | | 始良市 | 霧島市 |
|---|---|---|---|
| | 河川災害 | 浸水被害 網掛川(小山田), 宇曾ノ木川, 山田川 護岸損壊 網掛川(港町, 木田) | 角之下川 手籠川 |

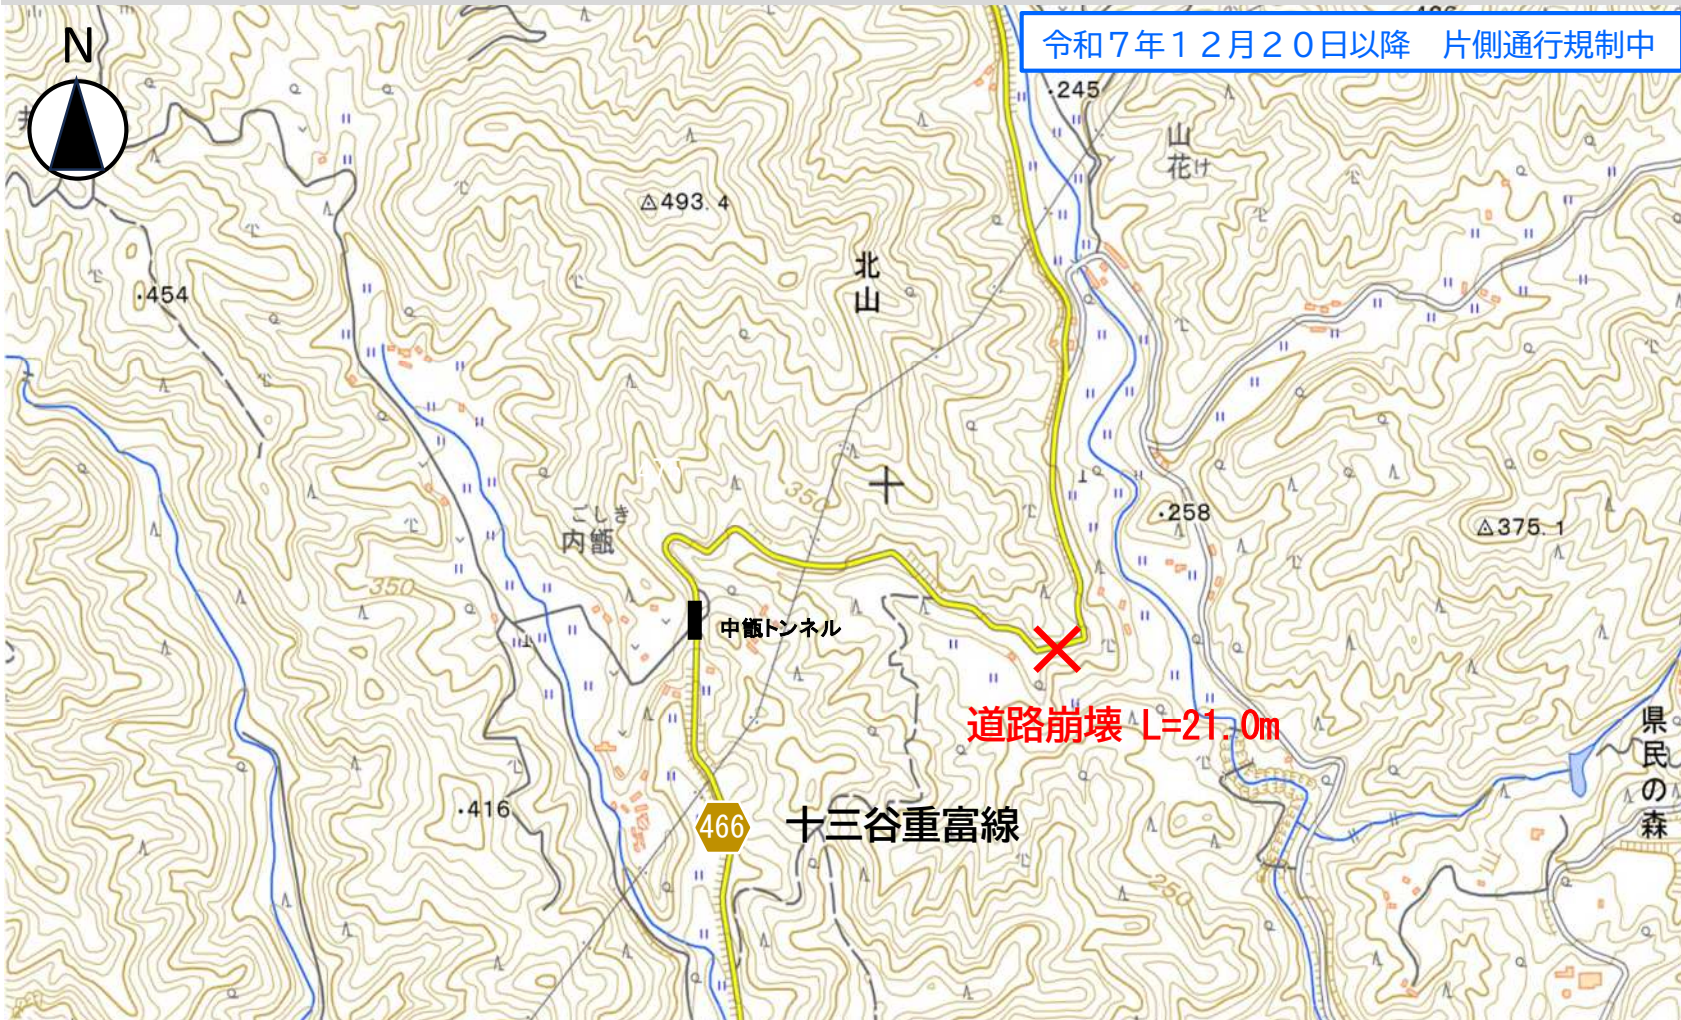
① 被災直後写真

- 被災状況 道路流出 1箇所 L=17m, H=35m
- 対応状況 通行規制 令和7年12月20日～片側通行 迂回路を山手側に設置
災害査定 令和7年12月 完了
調査設計 令和8年1月 完了
用地取得 令和8年5月 取得
復旧工事 令和8年6月 着工（予定）

令和7年12月20日以降 片側通行規制中
