2016年1月寒波によってダメージを受けた特別天然記念物 「喜入のリュウキュウコウガイ産地」のマングローブ

寺田 仁志

Damage to mangroves by the cold wave in Jan.2016, the special natural monument of the habitat of "RYUKYUKOUGAI in Kiire"

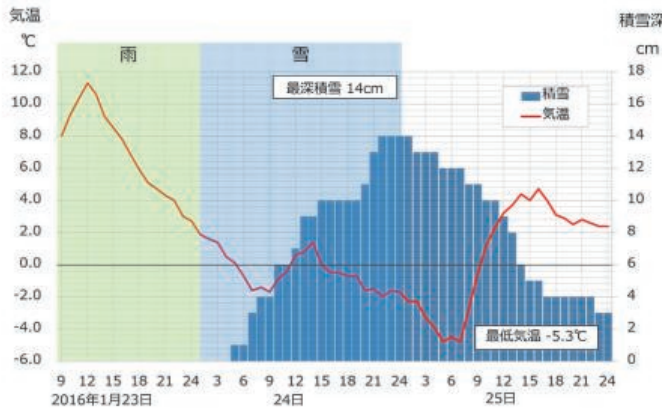
図5 寒波時の鹿児島市内の気象と気温，積雪量変化（鹿児島気象台，2016）

1月23日から25日にかけて強い冬型の気圧配置となり、上空約1500メートルでは九州南部に氷点下約12度、奄美地方に氷点下約7度の寒気が流れ込んだ。このため、海上を中心に北西の風が非常に強くなると共に、薩摩地方を中心に大雪となり、24日には奄美市名瀬で115年ぶりに降雪、沖永良部では観測開始以来初めてのみぞれを観測した。また、24日から25日朝にかけて厳しい冷え込みとなり、県内各地で記録的な低温となった(表1)。

24日から25日にかけて、鹿児島県各地で大雪となり、伊佐市大口(委託観測所)で24日13時に27cm、霧島市溝辺で24日21時に15cm、鹿児島市气象台で24日24時に14cmの積雪を観測した。(図5)

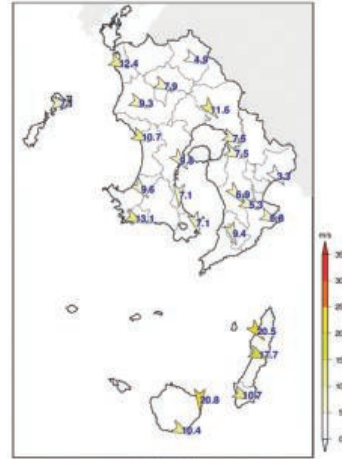
図4 寒波時の最大風速と風向（鹿児島気象台，2016）

北西の風が強まり、種子島で最大風速20.5m/s、最大瞬間風速29.4m/s、沖永良部で最大風速19.7m/s、最大瞬間風速26.2m/sを観測した。(図4)
