第2回委員会以降の報告事項

● 水抜き工の進捗状況

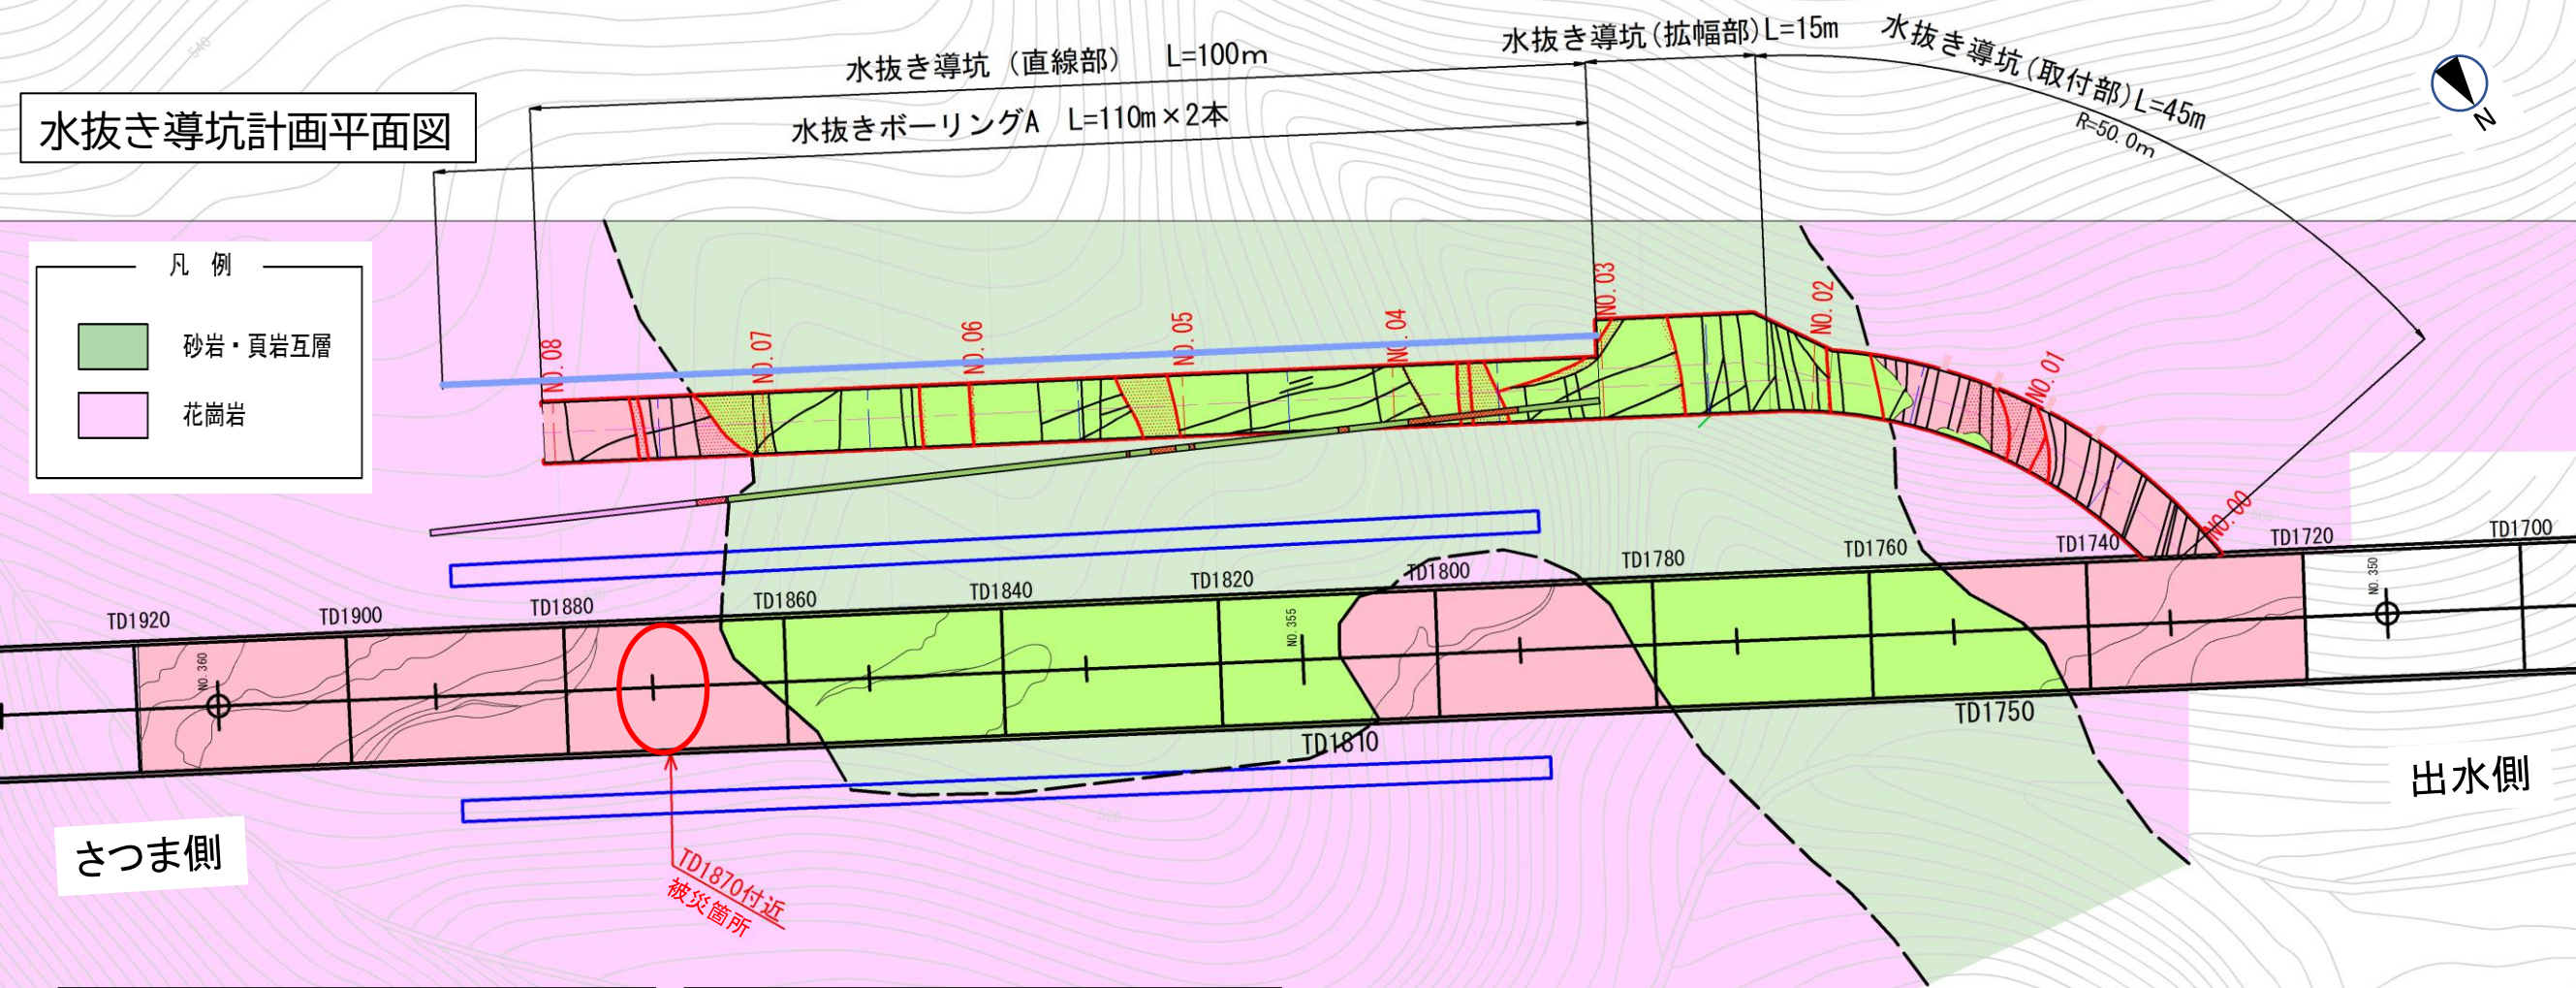
- 昨年3月から水抜き導坑の掘削に着手し，7月末迄に取付部4.5m・拡幅部1.5mの掘削を完了
- 8月から水抜きボーリングA 110m×2本を施工し，被災箇所の湧水量が約9.4m³/hから約7m³/hに減少
- 9月から直線部100mの掘削に着手，約40m付近で被災箇所の湧水量が0.1m³/h未満まで減少
- 被災箇所の湧水量及び地下水位の低下を確認，11月末で水抜き工の施工を終了

R6/8/26撮影 被災箇所 出水側

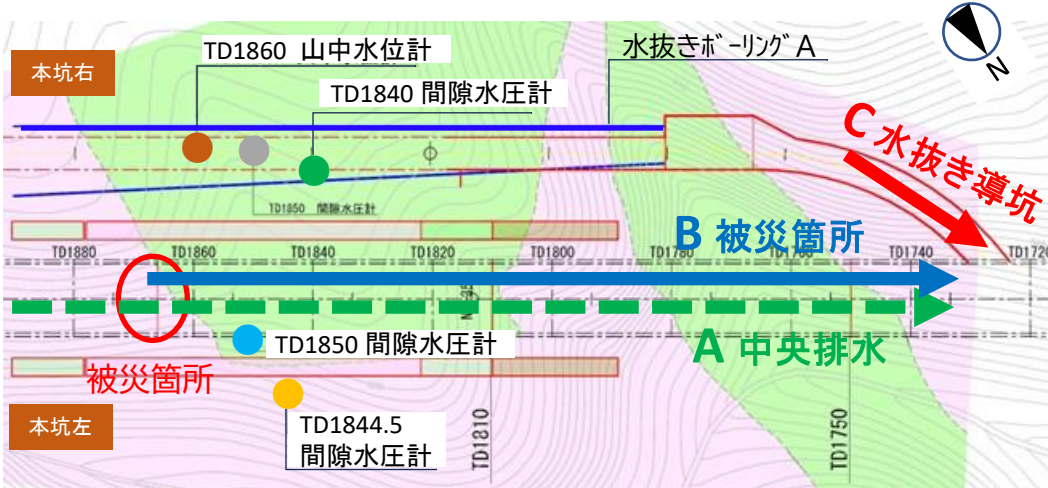
湧水量・地下水位観測位置平面図

- 水抜き工の効果により被災箇所湧水量が、約100m³/hから約0.1m³/hに減少
- 中央排水の量が、約380m³/hから約200m³/hに減少
- 全体湧水量（TD1,000～2,614）は約400m³/hで推移
- 被災箇所周辺の地下水位が低下（本坑右側約58m低下，本坑左側が約47m低下）

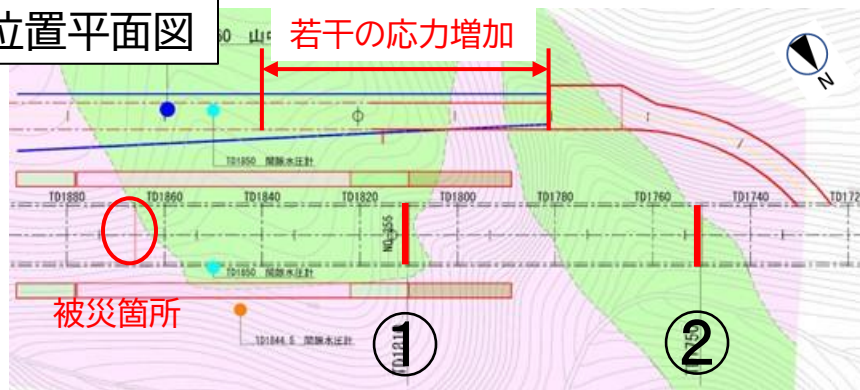
観測位置平面図

- TD1810：被災以降、覆工応力の顕著な変動は見られなかったが、昨年9月から10月にかけて、水抜き導坑掘削の影響と思われる若干の変動が見られた
- TD1750：被災時及び水抜き導坑掘削時における覆工応力の顕著な変動は見られない

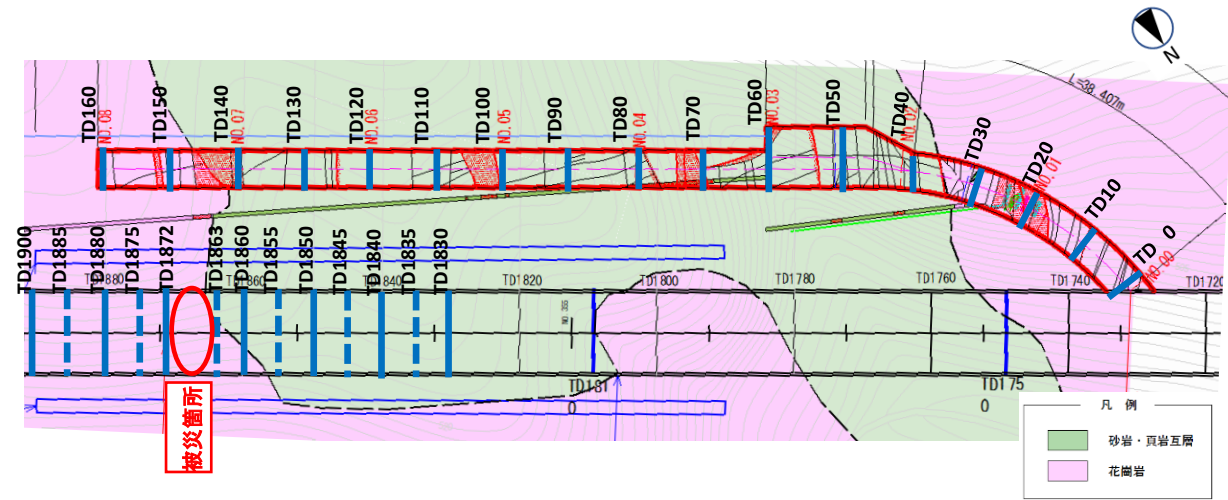
観測位置平面図

- 水抜き導坑掘削後の内空変位・沈下量の観測結果は，地質境界付近の地質が悪かったTD150で内空変位-5.6mm，沈下-4.2mmと大きかったが，全ての観測点で注意を求めるとされる管理レベルⅠ未満であった。
- 本坑覆工の内空変位・沈下量の観測結果は，大きな変化はなく被災箇所直近を含めた全ての観測点で管理レベルⅠ未満であった。

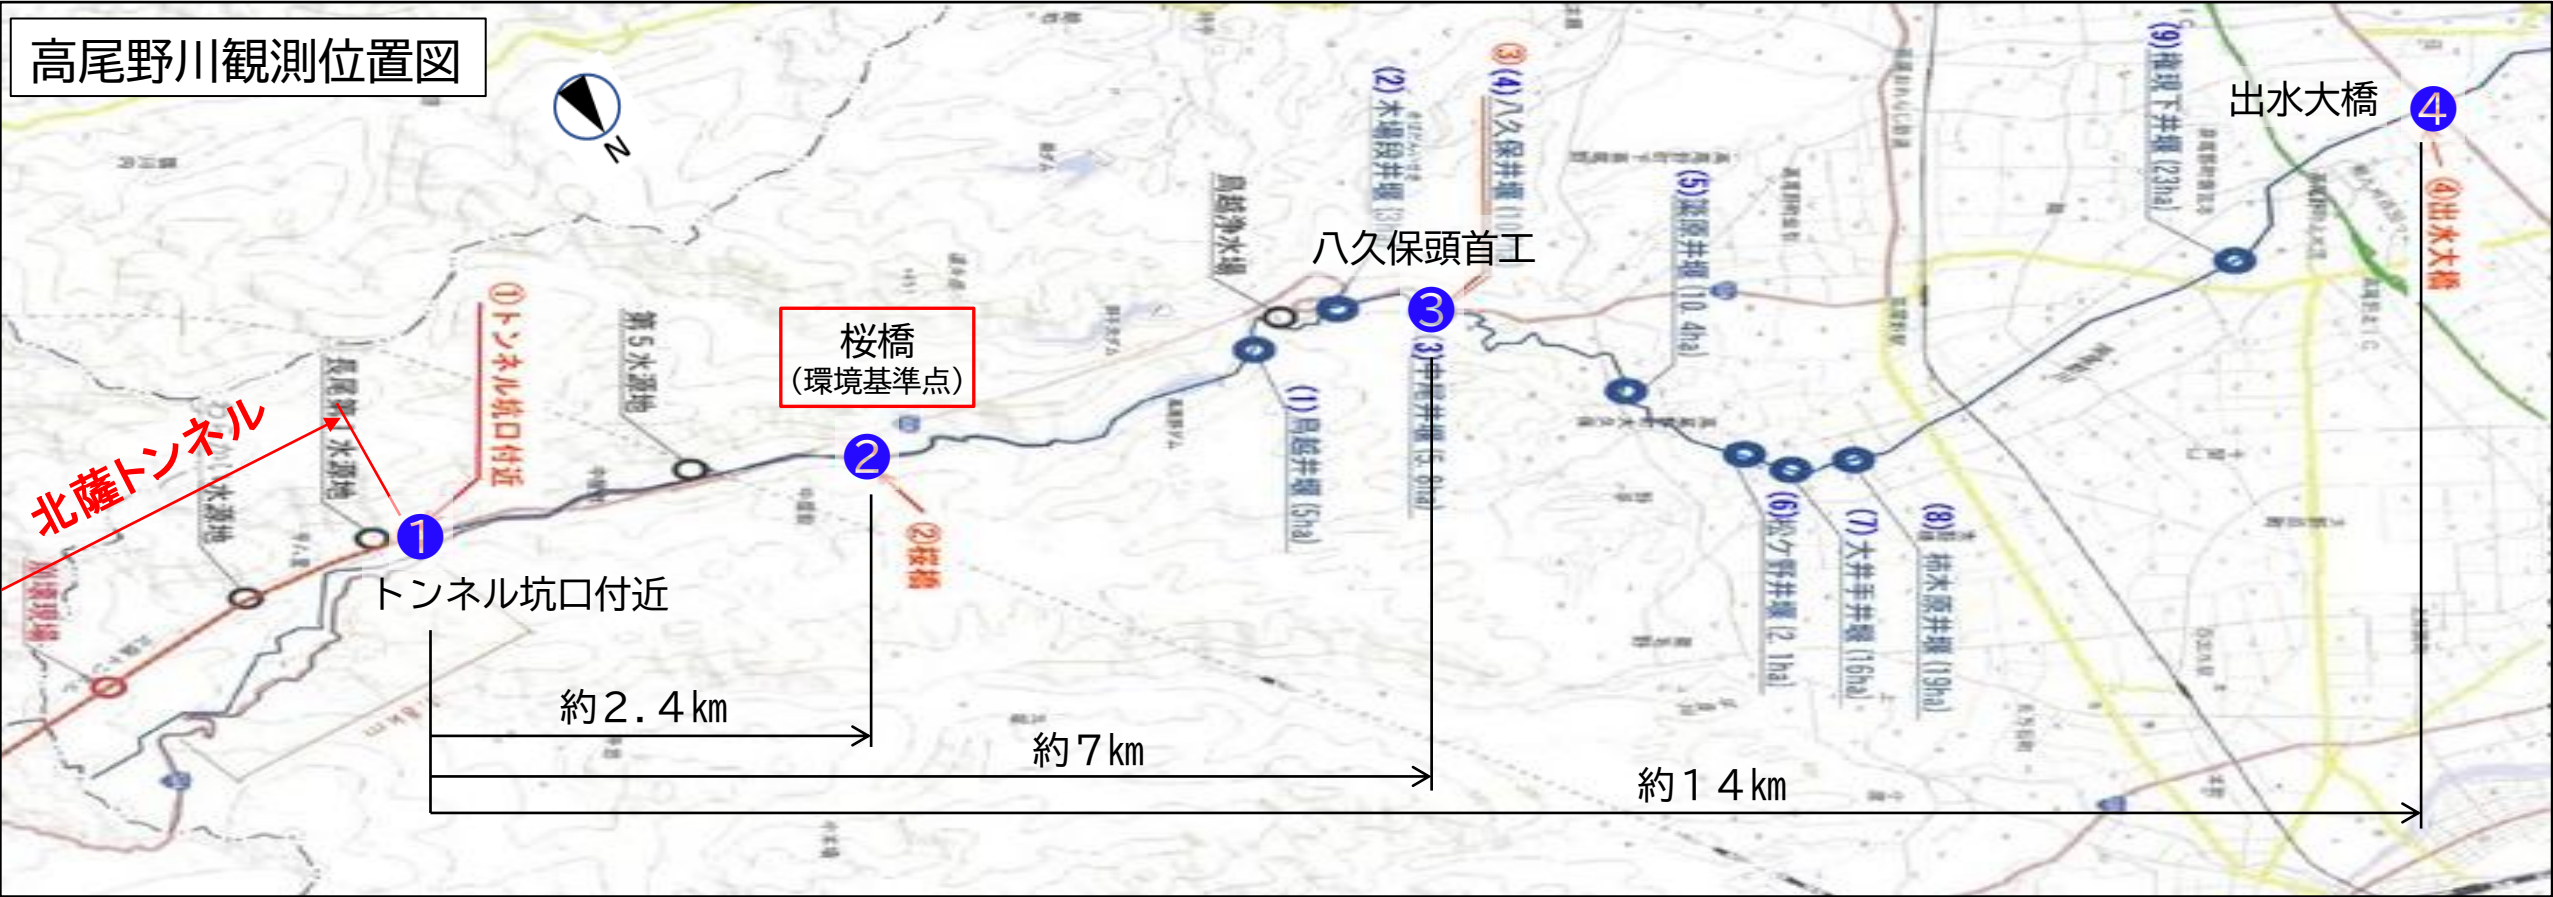
- 高尾野川桜橋（環境基準点）のヒ素濃度は、被災時から農業用水基準（0.05mg/l）は満足するが環境基準（0.01mg/l）を超過する状況
- 被災箇所及び水抜き導抗からの湧水を処理（ヒ素及び濁水）するため、昨年1月に仮設排水処理設備を設置
- 昨年4月以降、桜橋を含む全ての観測地点において、安定的に環境基準（0.01mg/l）を満足
