道路本体の復旧について (被災時の状況整理)

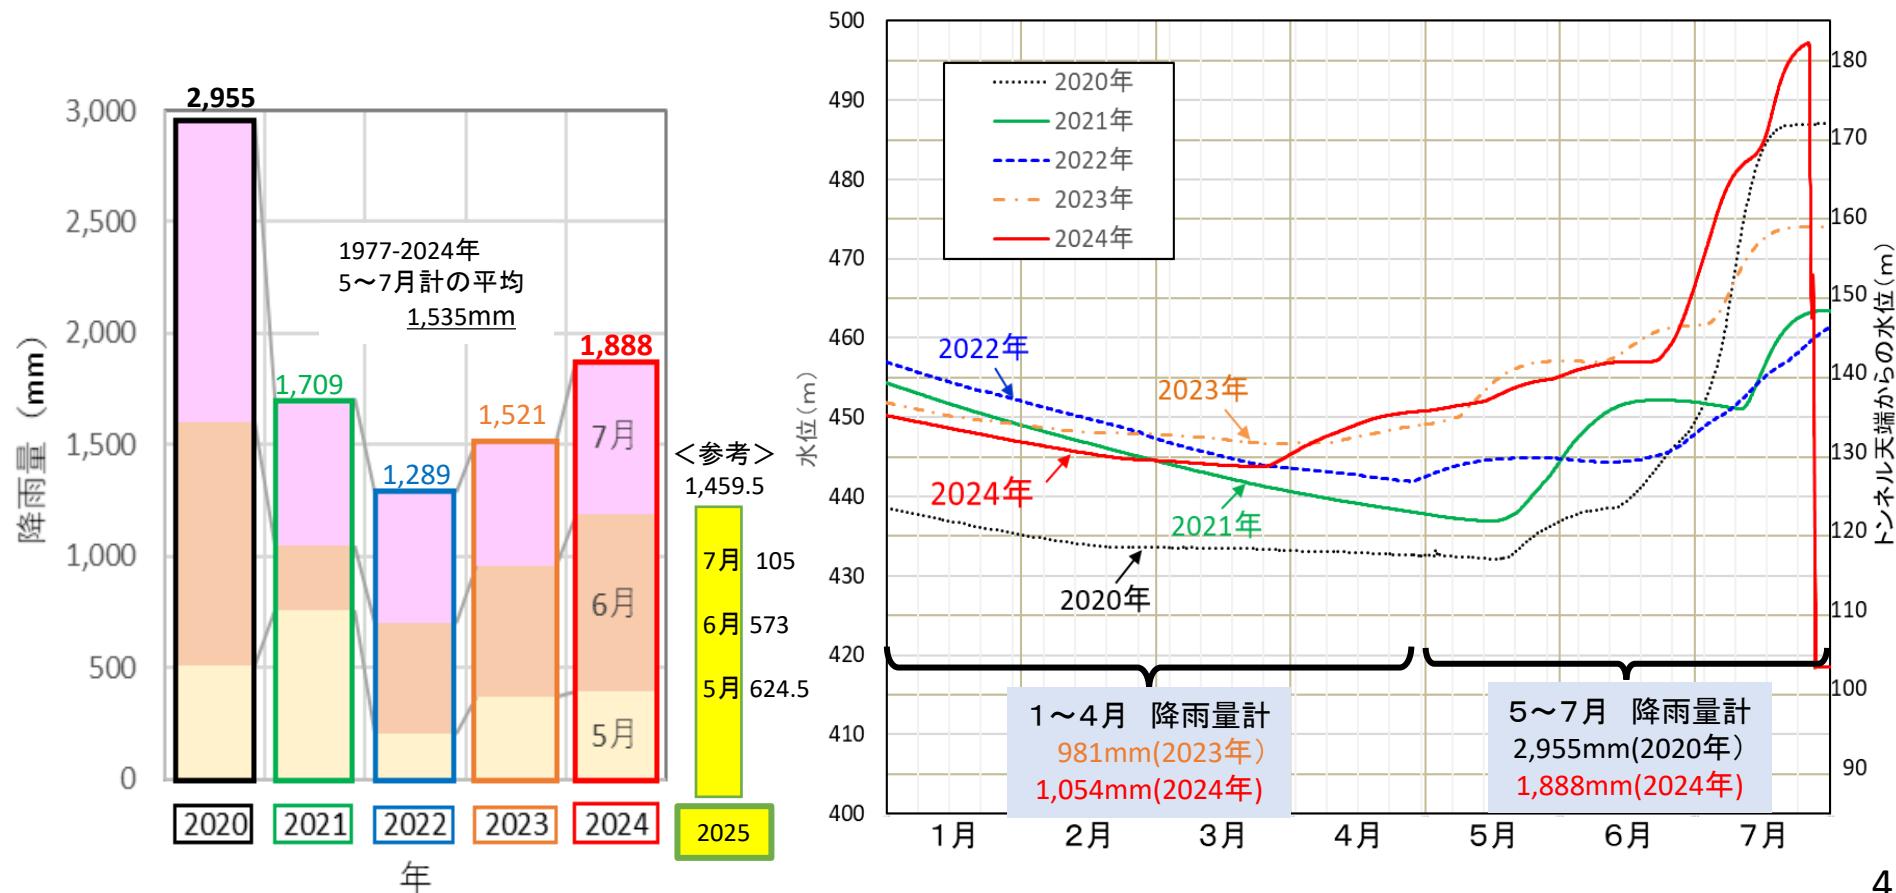
- 2024年5~7月の累積雨量(1,888mm)は、過去5年間で2番目に多い(最大は2020年:2,955mm)

- 例年、梅雨前までは減少傾向(渴水期に水位減少、豊水期に水位増加する傾向)
- 2023年、2024年については、例年より早い3月末から増加傾向
- 2024年7月25日(497.0m) → 27日(418.5m※水位計(下限値)) 約80m低下

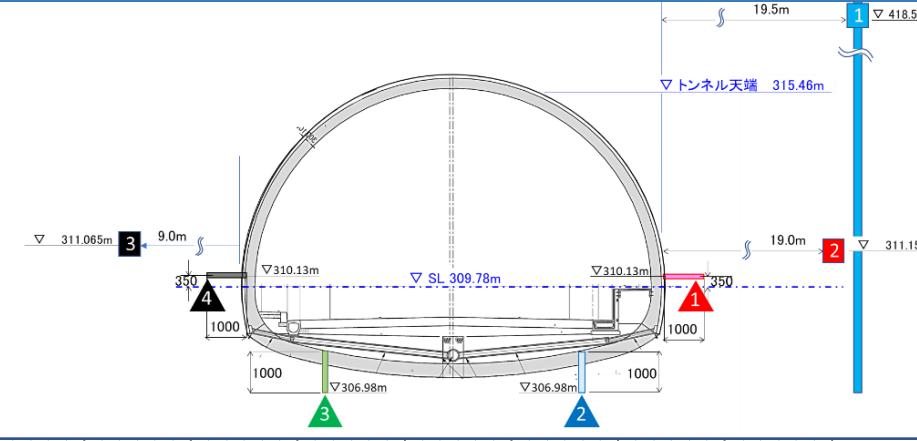
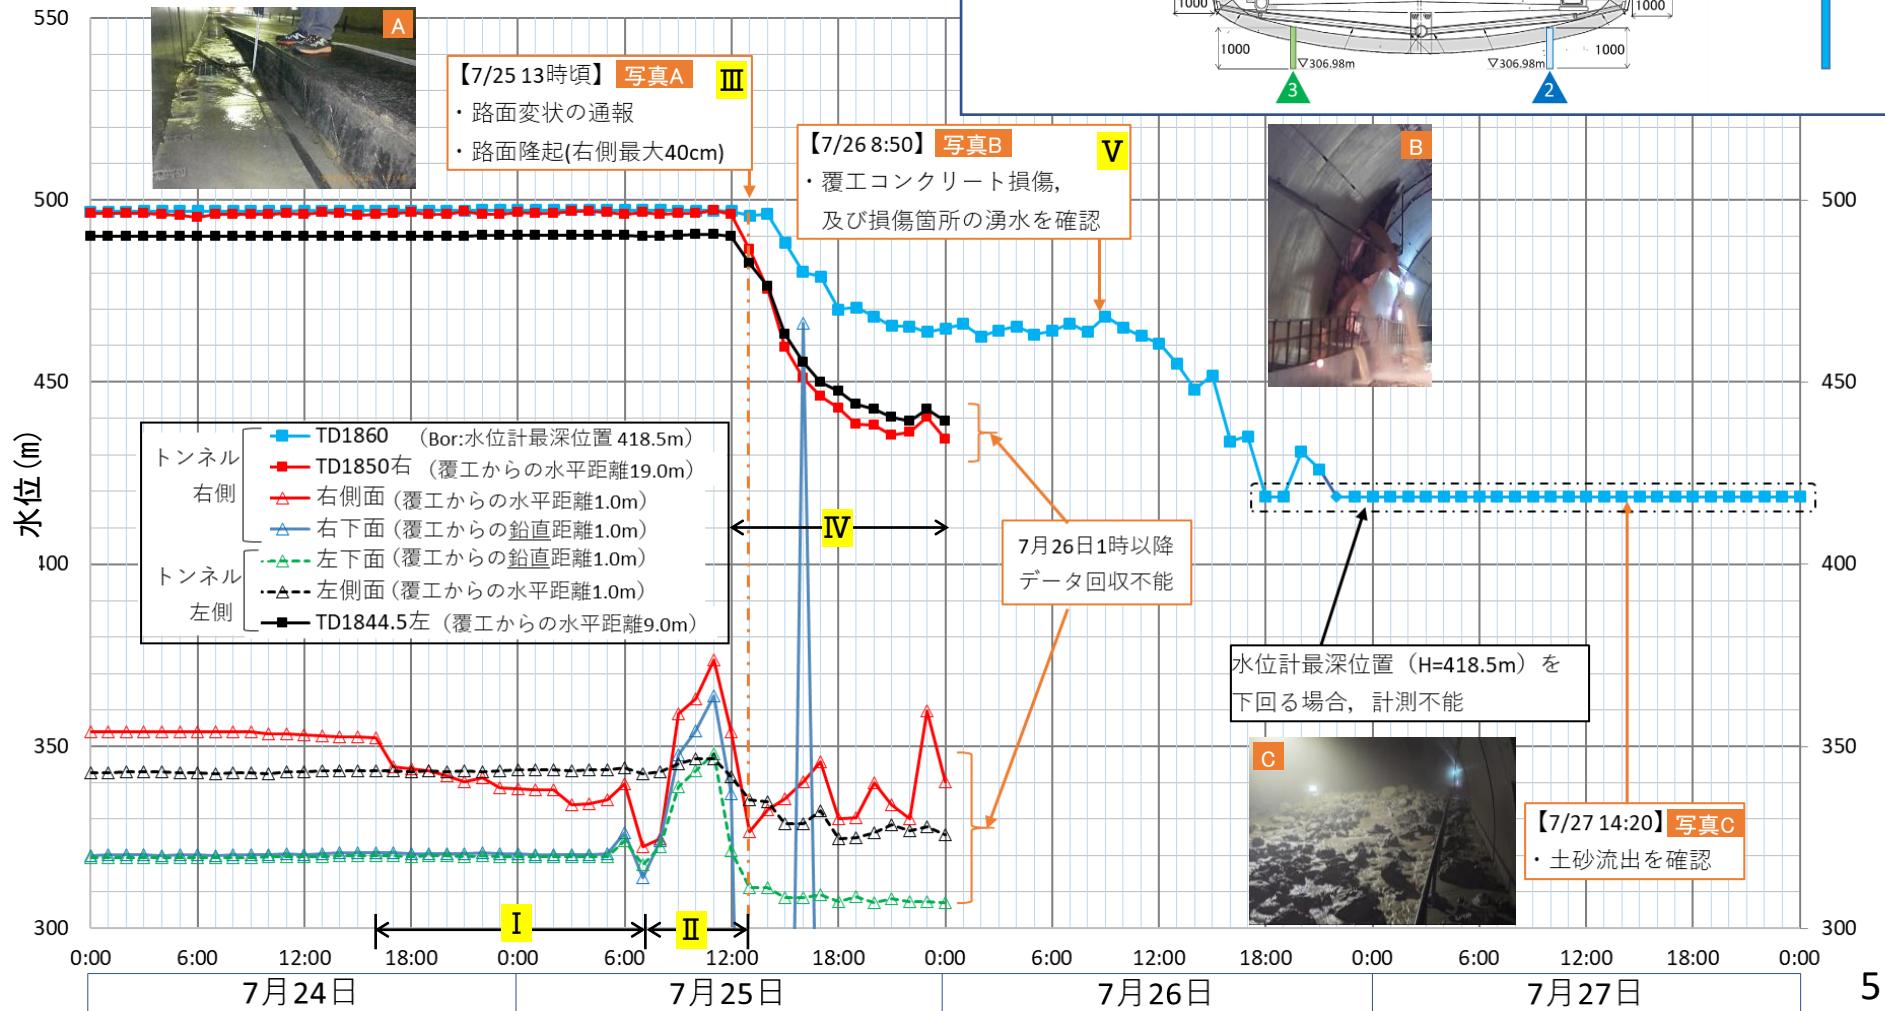
● 計測結果(その1) 水位:2024/7/24~7/27

| 期間 | 計測結果等 |
|---|---|
| I 24日16:00~25日7:00 | ①: 減少 |
| II 25日7:00~25日13:00 | ①②③: 増加後、減少 (④他に比べ変動小) |
| III (25日13時頃) | (路面変状の通報) → 路面隆起 (右側最大40cm) |
| IV 25日12:00~26日0:00 | ②③: 減少 (①: 2時間遅れて減少) ①②: 大きく変動, ③④: 減少 |
| V (26日8:50) | 覆工コンクリート損傷, 湧水 |

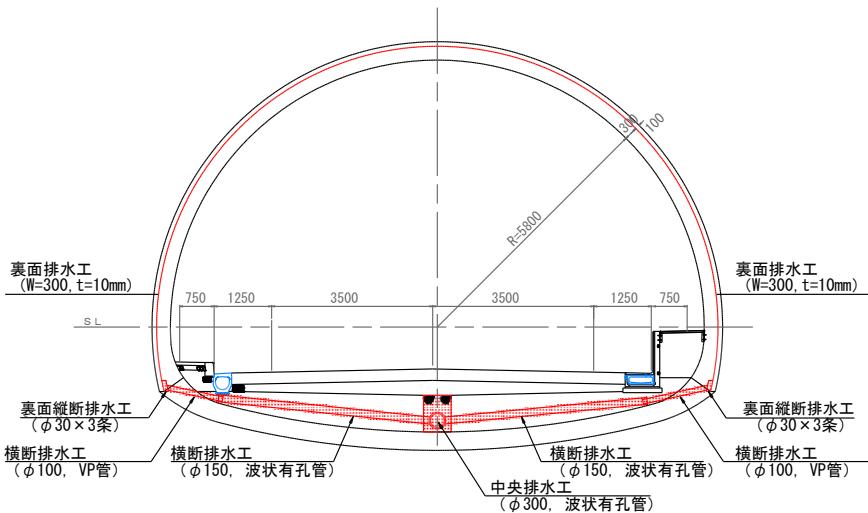
C II -b断面図

(底盤コンクリート施工)
