被災状況③

鹿児島県肝属郡南大隅町根占辺田地区 炭屋川2

山腹崩壊に伴う土石流が発生し、土砂が下流域へ流出。床上浸水1戸、床下浸水8戸が被災。

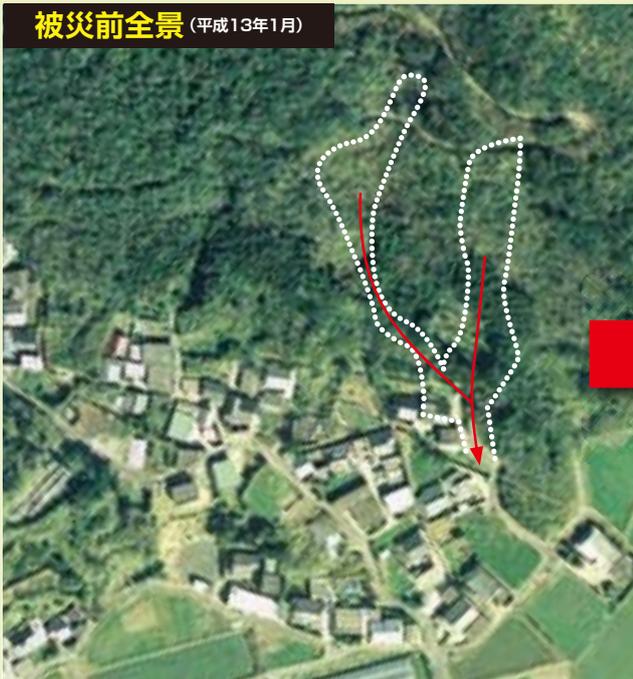
被災前全景 (平成13年1月)

山腹崩壊2箇所に伴う土石流が発生し、土砂が下流域へ流出。建物半壊1戸、床下浸水1戸が被災。

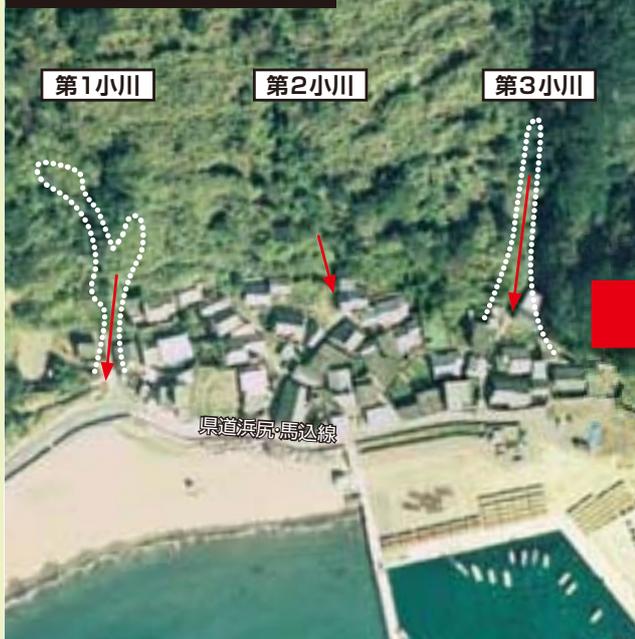
被災前全景 (平成13年1月)

山腹崩壊に伴う土石流が発生し、土砂が下流域へ流出。建物全壊1戸、半壊4戸、床上、床下浸水各2戸が被災。

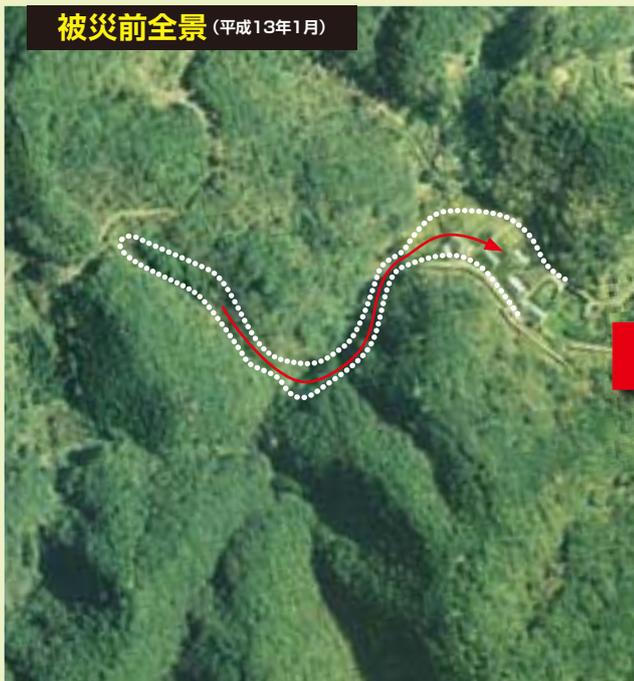
被災前全景 (平成13年1月)

山腹崩壊に伴う土石流が発生し、土砂が下流域へ流出。建物半壊1戸、床下浸水2戸が被災。

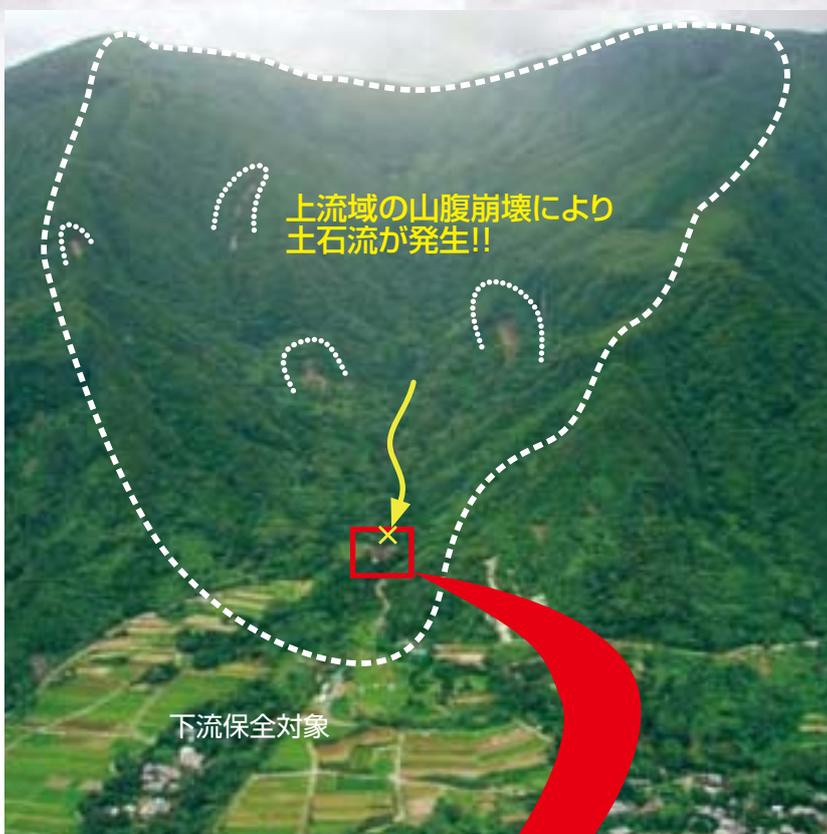
H19.7.11の梅雨前線豪雨により、二川川において山腹崩壊及び土石流等が発生し、これらによる土砂や流木等が大量に流下した。

既設砂防えん堤が施設されていたため、上流からの土砂及び流木を捕捉し、下流保全対象への土砂流出を防ぐことができた。

■砂防えん堤により流木と土砂を捕捉

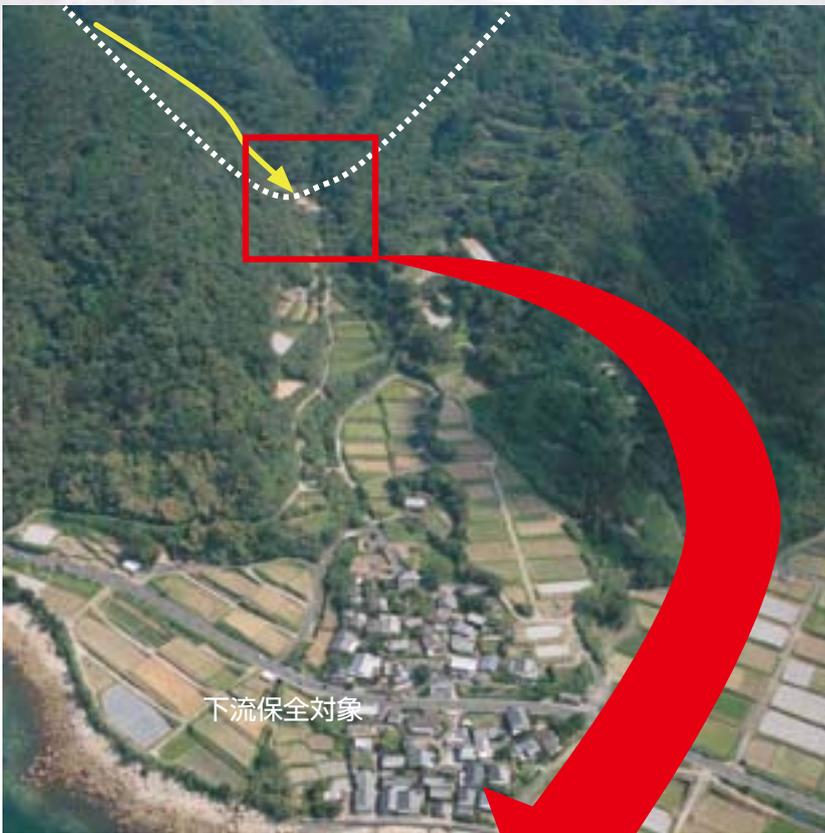
H19.7.11の梅雨前線豪雨により、長谷川において土石流等が発生し、これらによる土砂が大量に流下した。

既設砂防えん堤が施設されていたため、上流からの土砂を捕捉し、下流保全対象への土砂流出を防ぐことができた。

砂防えん堤により
土砂を捕捉

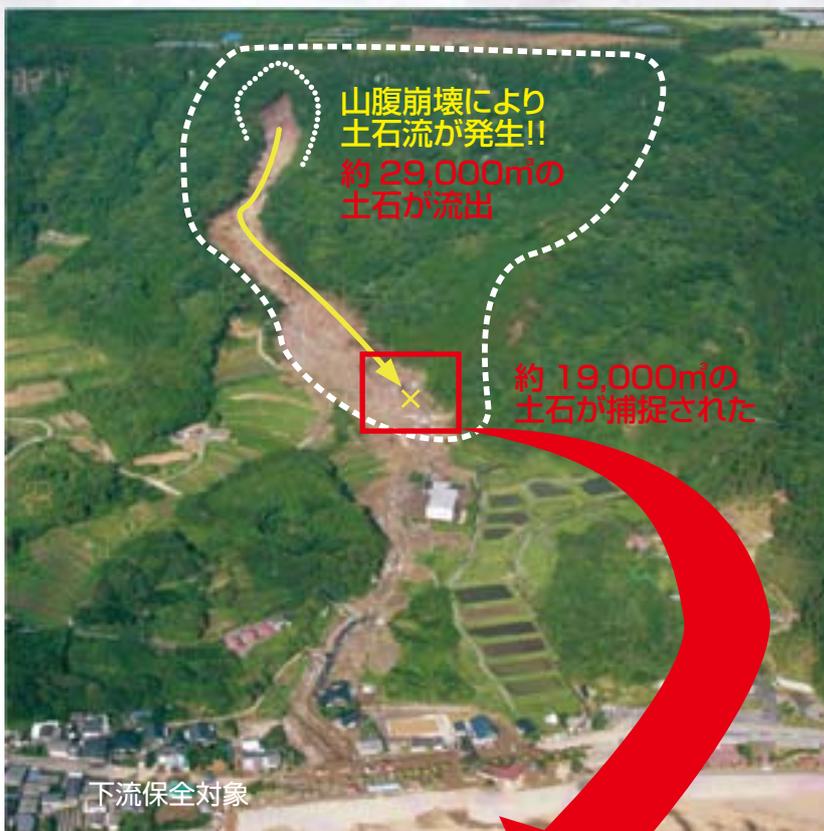
台風4号 (H19.7.14 発生) の豪雨により、船石川2において山腹崩壊に起因した想定以上の土石流が発生した。

これに伴い大量の土石や流木等が流下したが、砂防えん堤が施設されていたため、その土石の多くを捕捉し、下流保全対象への土砂流出を低減することができた。

砂防えん堤により 土石の約2/3を捕捉
