# 被災宅地危険度判定士養成講習会

## (演習問題)

—被災宅地危険度判定連絡協議会 -

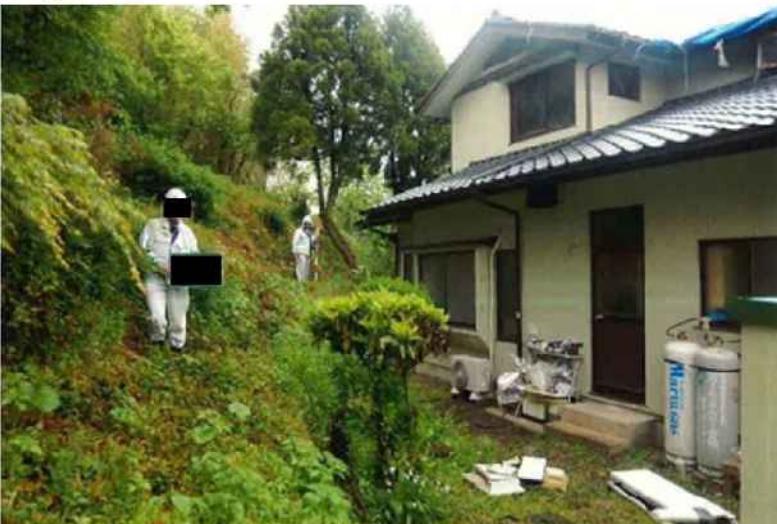
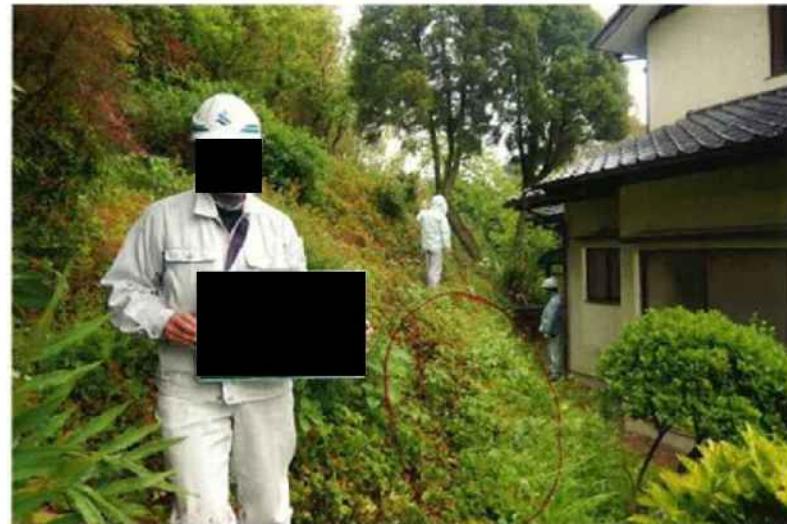
①

解説  
変形状態は写真より、ハラミが20cmなので4点、湧水・落石は無いので無にチェックをつけます。したがって、判定値は4点となり、中被害となります。緊急度は中ですが、拡大の見込みは大となります。

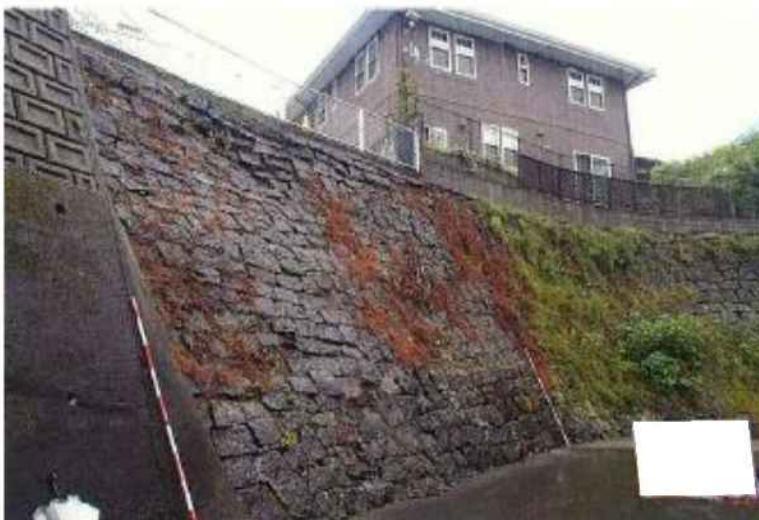
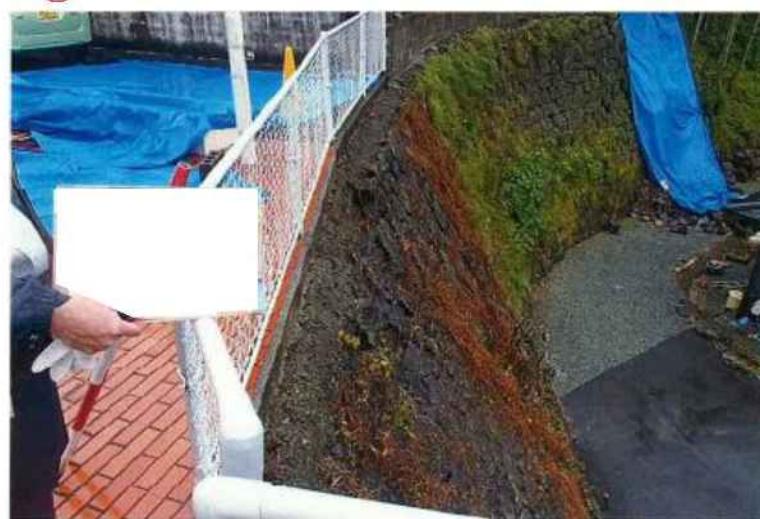
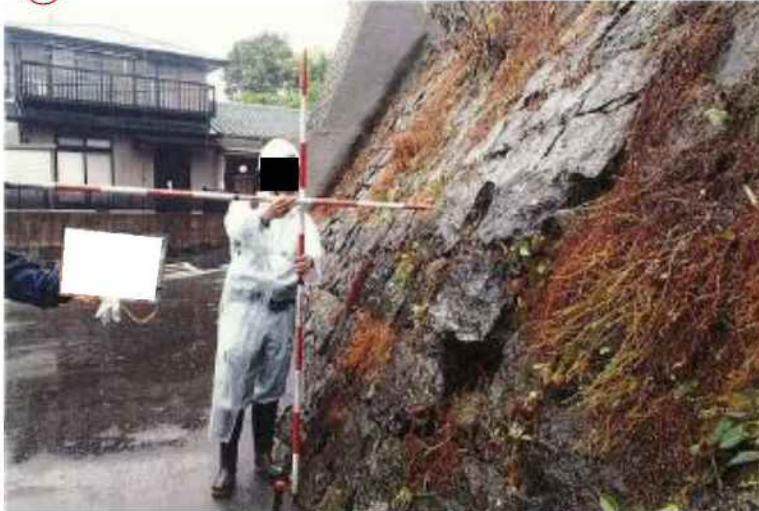
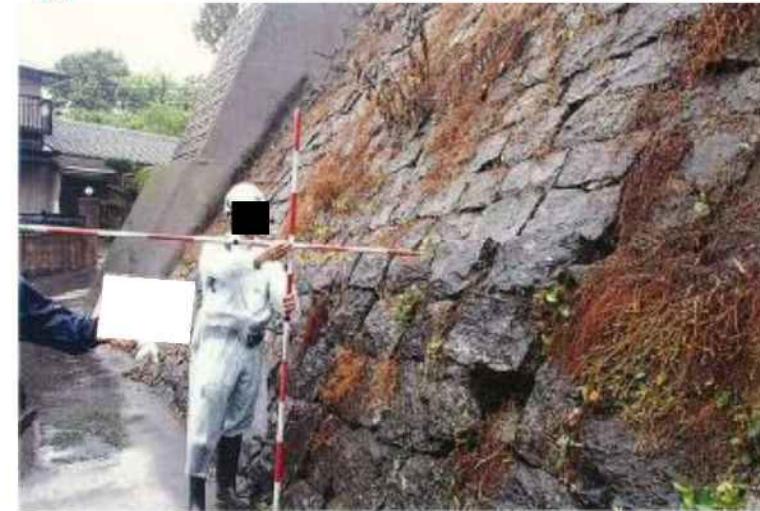
解説  
擁壁タイプは、  
写真・図より、  
空石積で、ハラ  
ミを生じていま  
す。  
擁壁の高さは、  
5mとなっていま  
す。  
また、宅地地盤  
内で水道管が破  
裂しています。

変状点は、写真・図より、円弧滑りのおそれがあり10点となります。水道管破裂があるので○をつけます。したがって、基礎点が1.0点、変状点が10.0点となるため、合計11.0点の大被害となります。緊急度大、拡大の見込み有となります。
