これまでの委員からの質問への回答 (第2回分科会実施後の後藤委員による質問)

2022年4月25日

第2回分科会実施後の後藤委員による質問

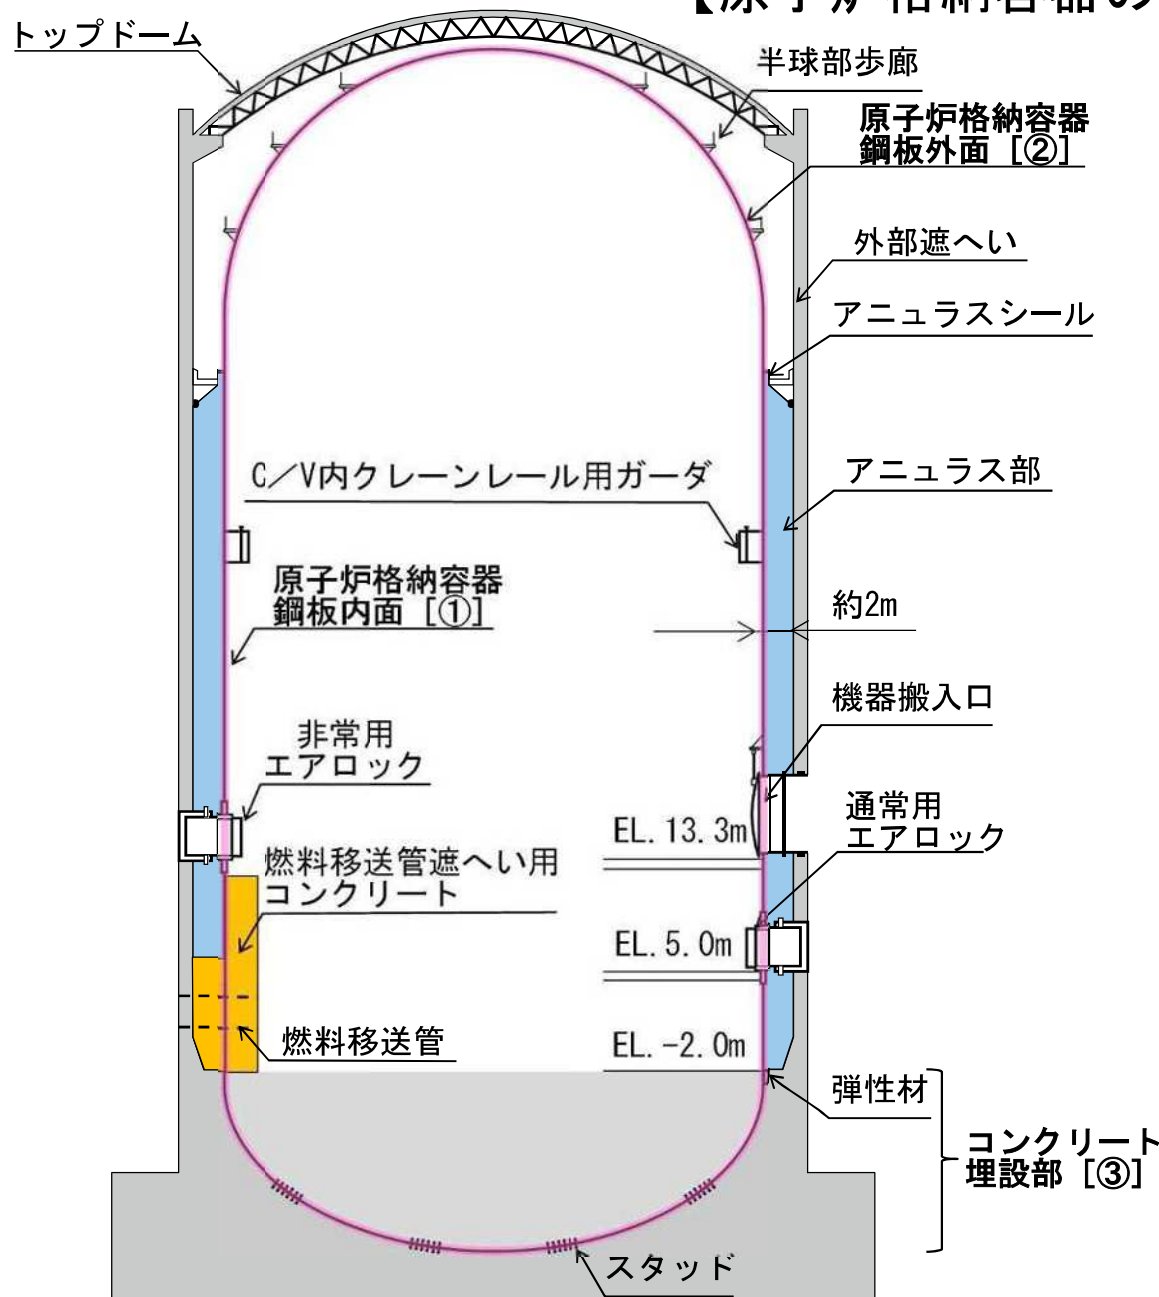
【原子炉格納容器の全体図】

- 原子炉格納容器鋼板の内面 [①] については、コンクリート埋設部及び一部目視点検ができない範囲が挙げられるが、P.5に示すとおり鋼板の健全性については確保できていると考える。
- 原子炉格納容器鋼板の外表面 [②] については、コンクリート埋設部及び一部目視点検ができない範囲が挙げられるが、P.6に示すとおり鋼板の健全性については確保できていると考える。
- コンクリート埋設部 [③] については、P.7に示すとおり、適切な保守管理により鋼板の健全性は確保できていると考える。

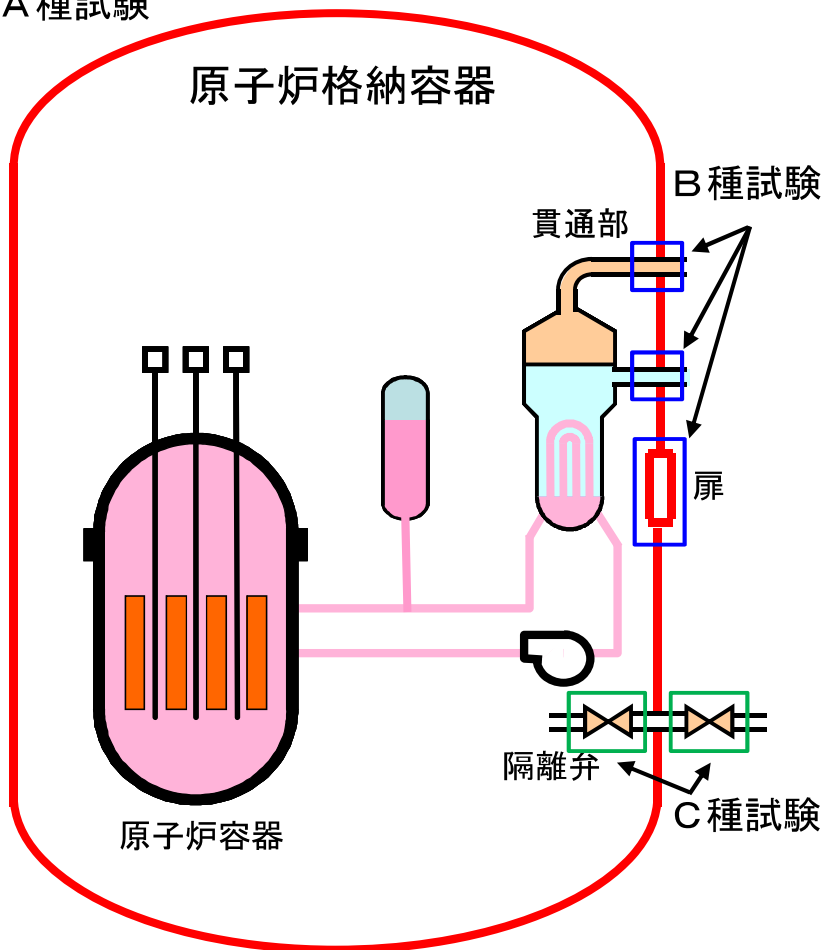
A種試験

原子炉格納容器全体を加圧して行う格納容器全体漏えい率試験
