## PartIV 宅地地盤・のり面調査票

# 宅地地盤の危険度評価

## (1)宅地地盤の調査・判定の手順

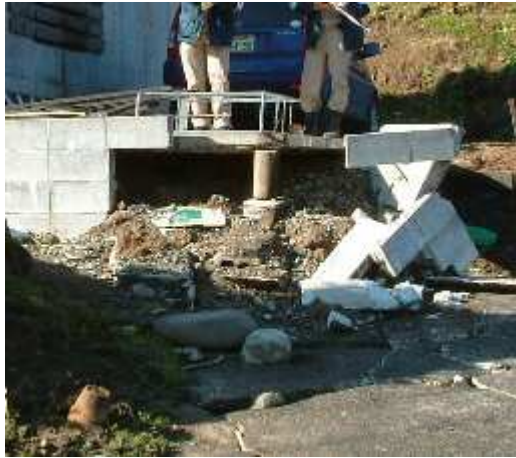
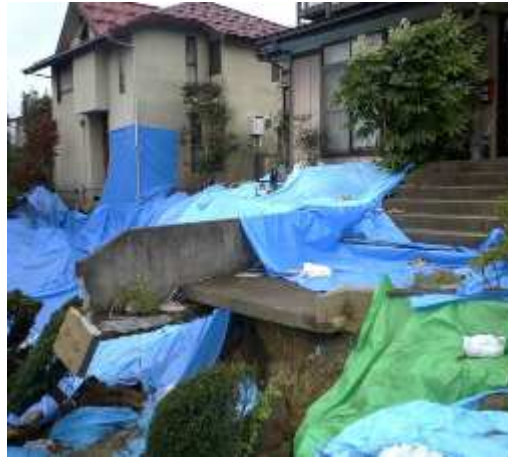
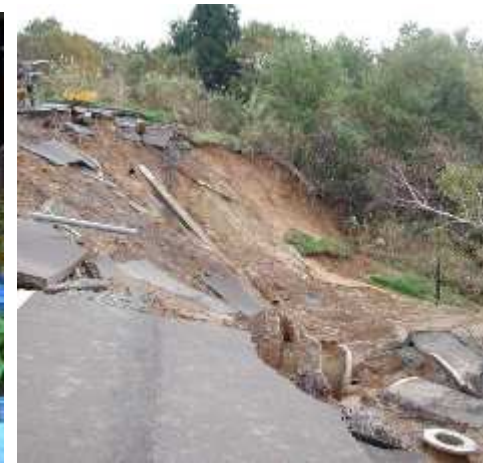
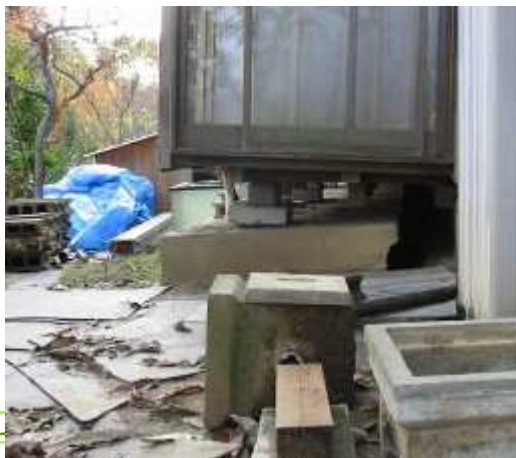
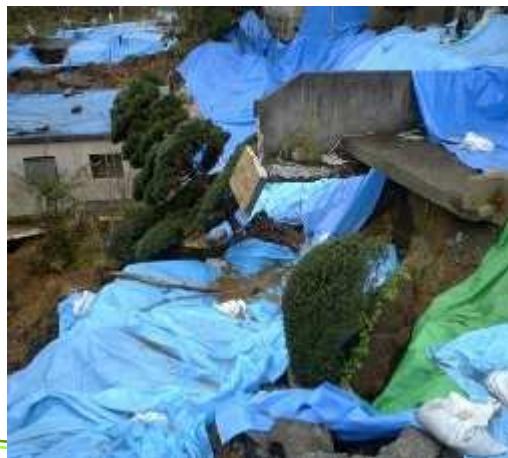
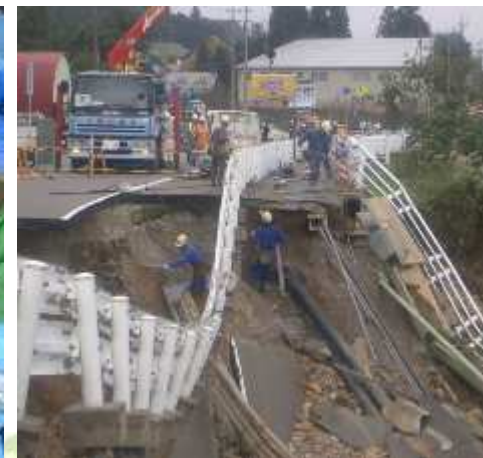
## 9.基礎及び基礎地盤の被害

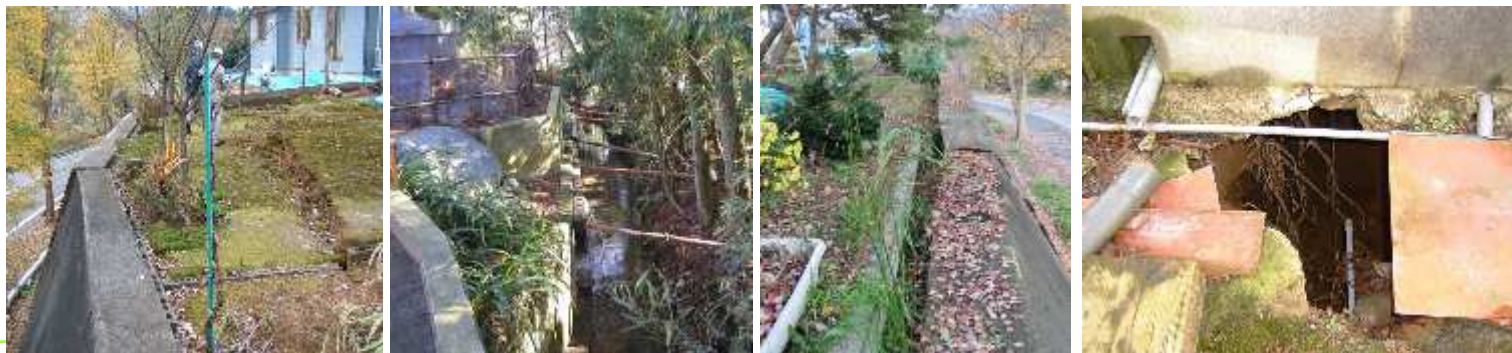
## 10 排水施設の変状

| 項目／程度 | 小 | 中 | 大 |
|---|---|---|---|
| 排水施設<br>の変状 | 天端排水溝にずれ、欠損がある又は、天端背面、舗装面にクラックが見られる | 左に加え、のり面のクラック、又は目地からの湧水がある | 排水溝が破断沈下するなど、排水機能が失われている |

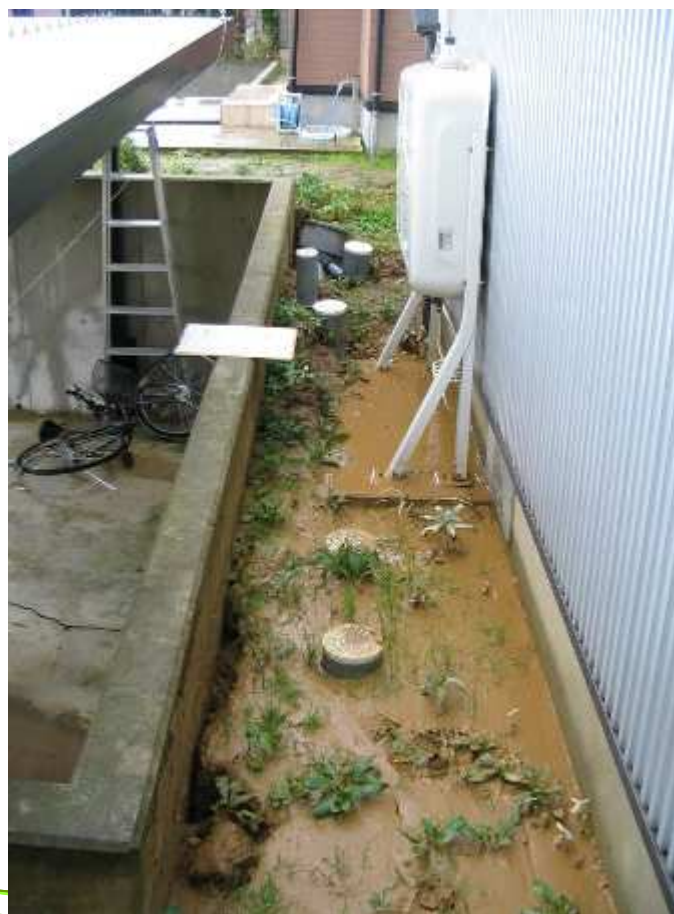
## 11. 擁壁背面の水道管の破裂

＞破裂して水が 流出している

| 項目／程度 | 小 | 中 | 大 |
|---|---|---|---|
| のり面内の水道管等の破裂 | 破裂して水が流出している | | |

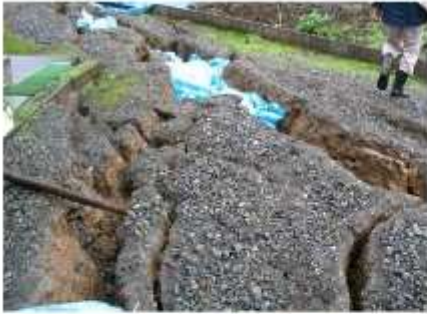
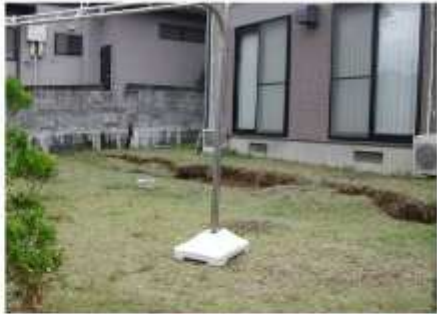
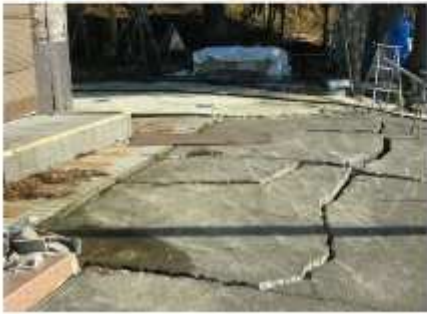
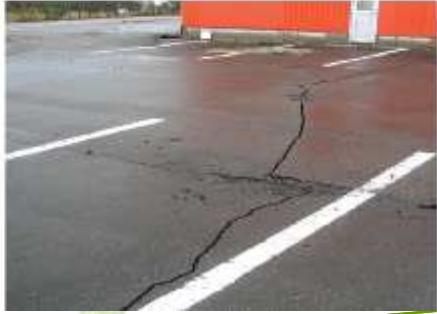
#### 1) 宅地地盤のクラック

| 変状の程度「大・中・小」の概要説明と配点 | | | | | | | |
|---|---|---|---|---|---|---|---|
| クラック | クラック(幅) | 3cm未満 | 1 | 3～15cm未満又は複数 | 3 | 15cm以上又は全面 | 5 |

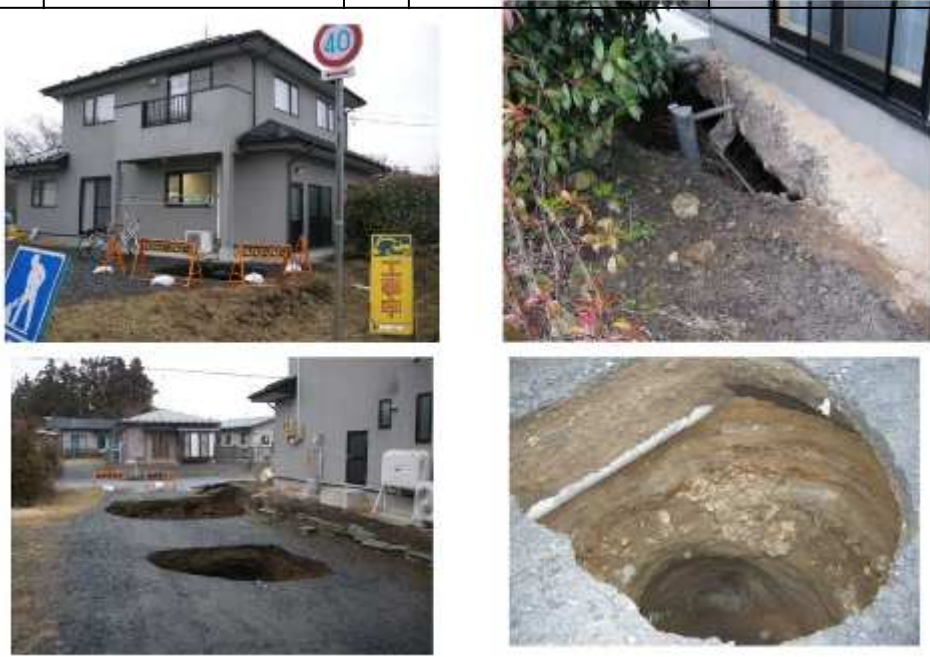
#### 2) 宅地地盤の陥没

| 変状の程度「大・中・小」の概要説明と配点 | | | | | | | |
|---|---|---|---|---|---|---|---|
| 宅地陥没 | 陥没(深さ) | 20cm未満 | 2 | 20～50cm未満 | 4 | 50cm以上 | 6 |

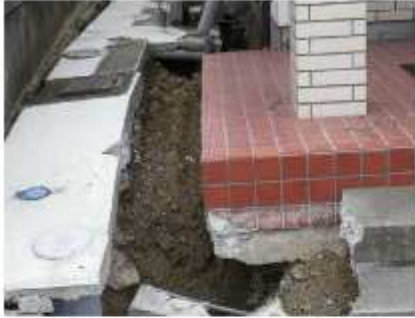
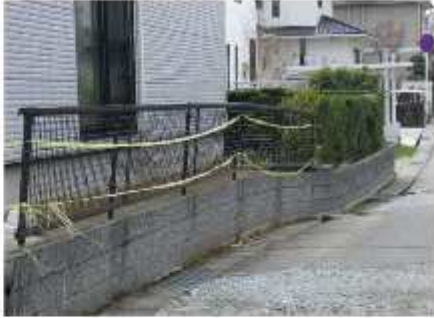
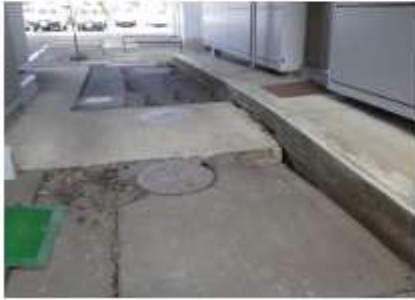
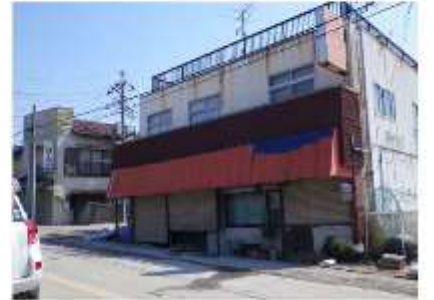
### (3) 変状項目 3)宅地地盤の沈下

| 変状の程度「大・中・小」の概要説明と配点 | | | | | | | |
|---|---|---|---|---|---|---|---|
| 宅地沈下 | 沈下<br>(沈下量) | 10cm未満 | 2 | 10～25cm未満 | 4 | 25cm以上 | 7 |

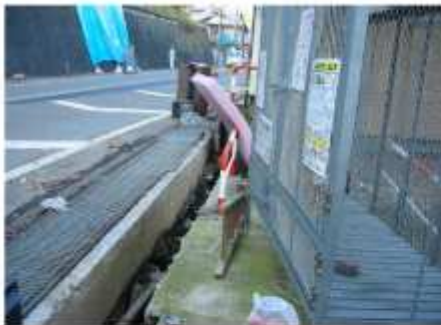
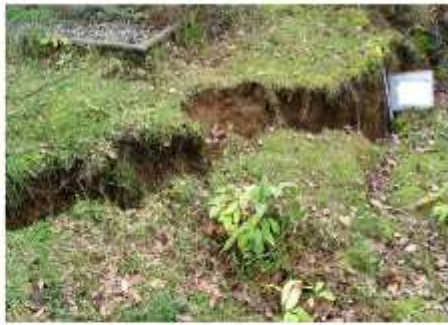
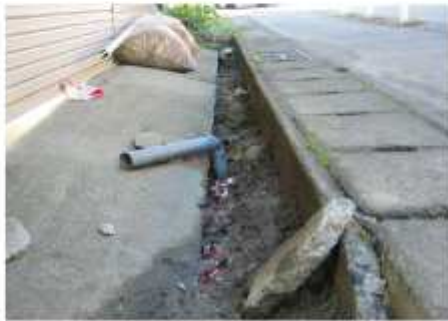
### (3) 変状項目 3)宅地地盤の段差

| 変状の程度「大・中・小」の概要説明と配点 | | | | | | | |
|---|---|---|---|---|---|---|---|
| 宅地段差 | 段差(段差量) | 20cm未満 | 3 | 20～50cm未満 | 5 | 50cm以上 | 8 |

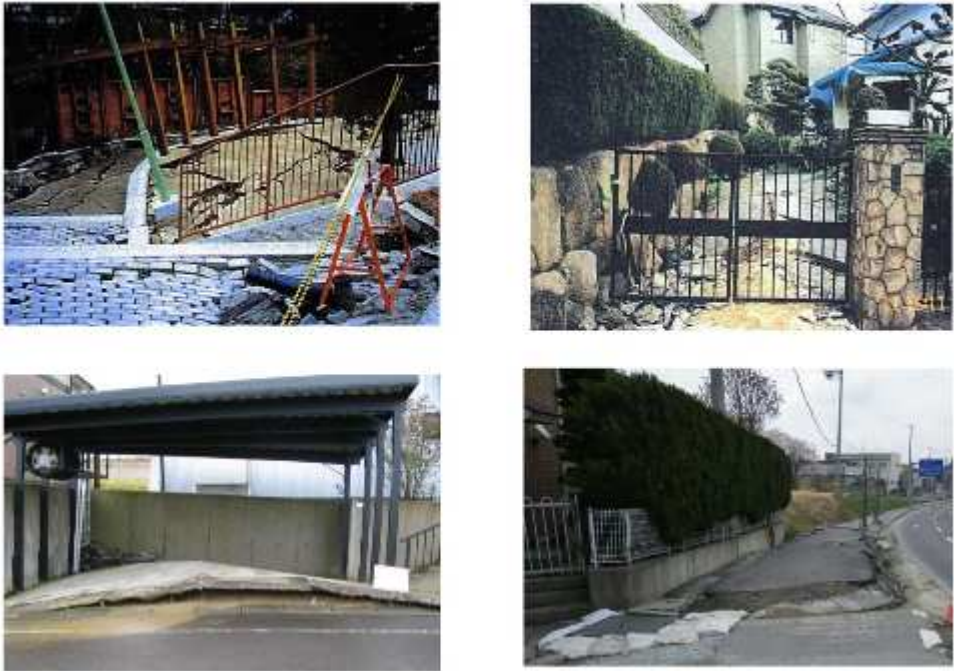
#### 5) 宅地地盤の隆起

| 変状の程度「大・中・小」の概要説明と配点 | | | | | | | |
|---|---|---|---|---|---|---|---|
| 宅地隆起 | 隆起(隆起量・規模) | 20cm未満 | 7 | 20～50cm未満 | 8 | 50cm以上 | 9 |

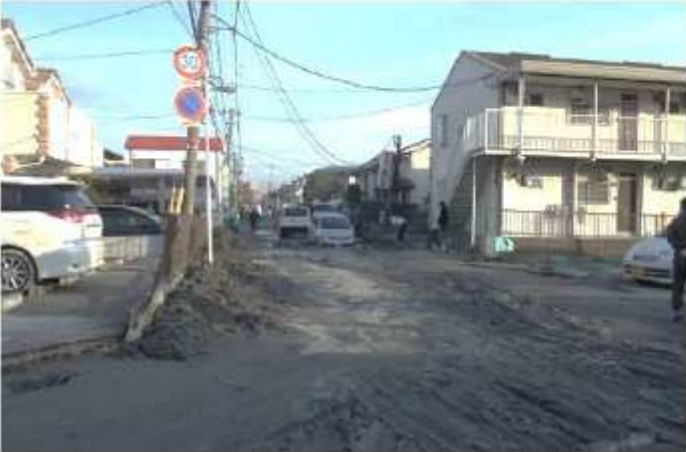
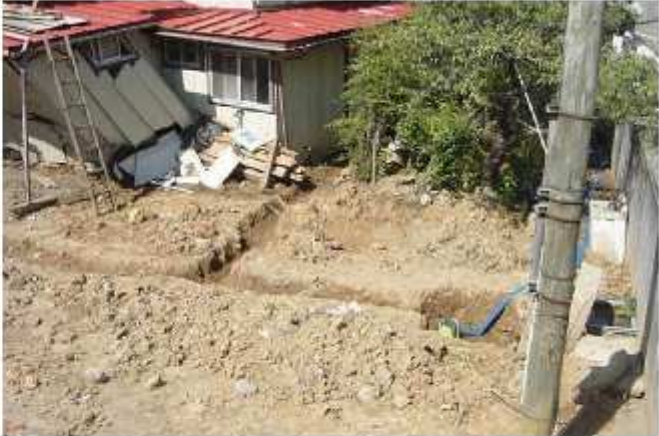
#### 6) 宅地地盤の湧水・噴砂

| 変状の程度「大・中・小」の概要説明と配点 | |
|---|---|
| 湧水・噴砂 | 湧水・噴砂があるところの「最大値」の点数に「1点」加える |
| | <div></div> <div><p>(a) 液状化の被害</p><p>(b) 地震により湧水が出た箇所</p></div> |

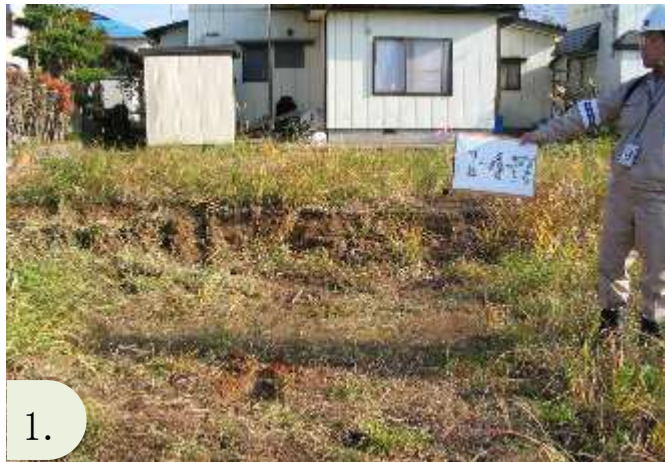
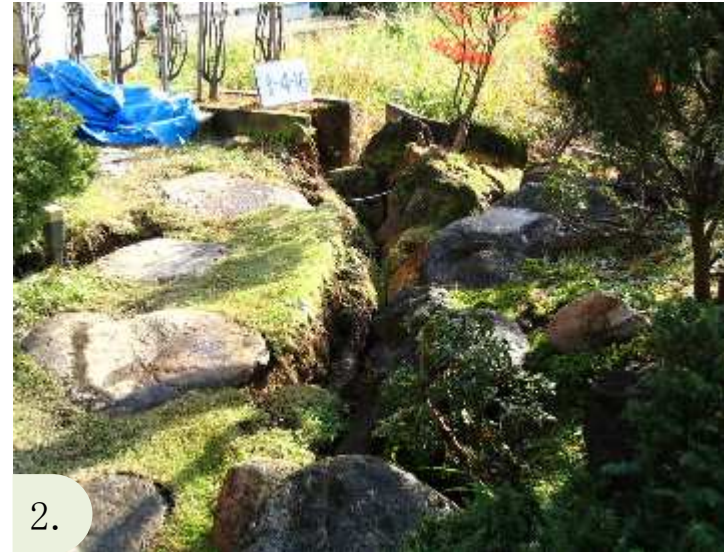
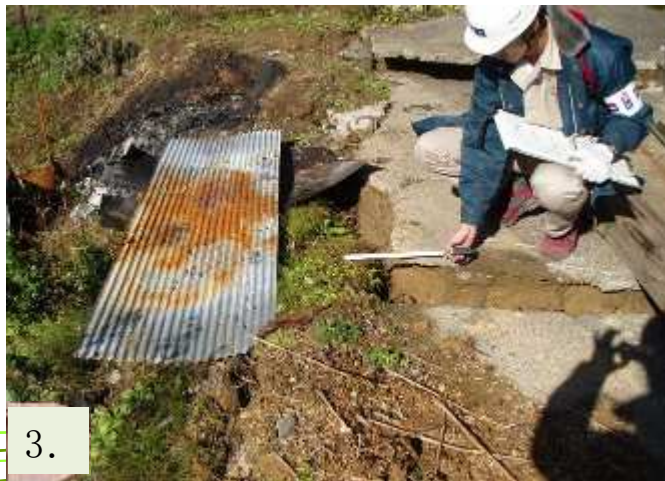
- 1. 地盤の沈下
- 2. 地盤のクラック
- 3. 地盤の陥没

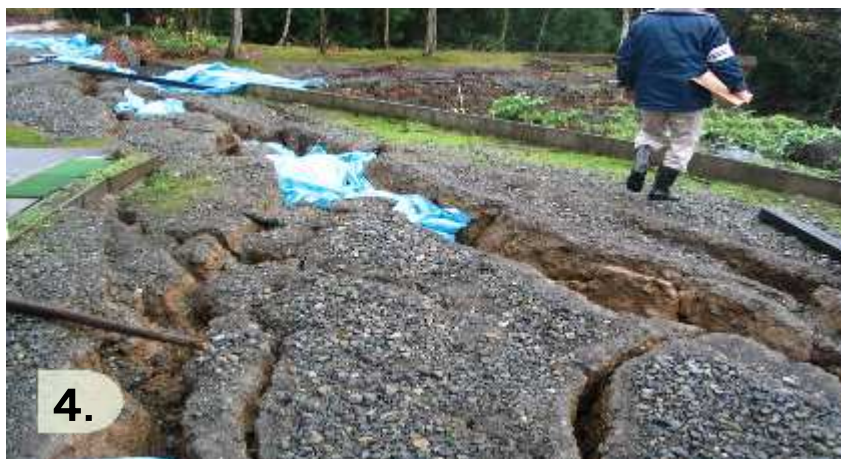
4. 地盤の液状化

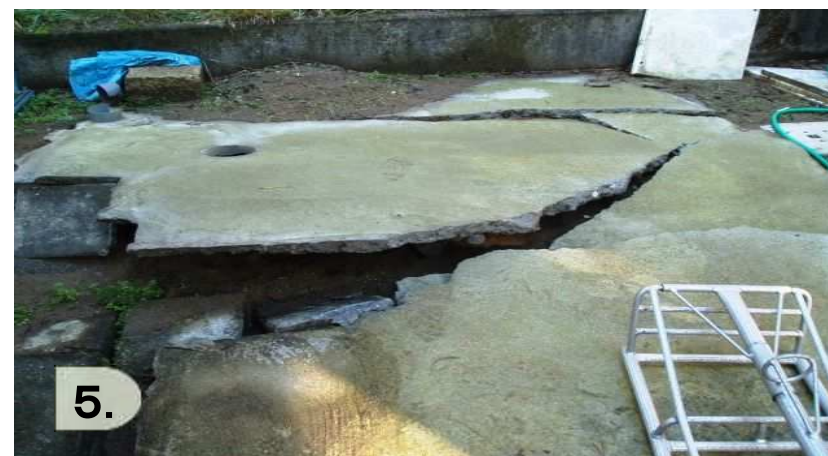
5. 地盤の隆起

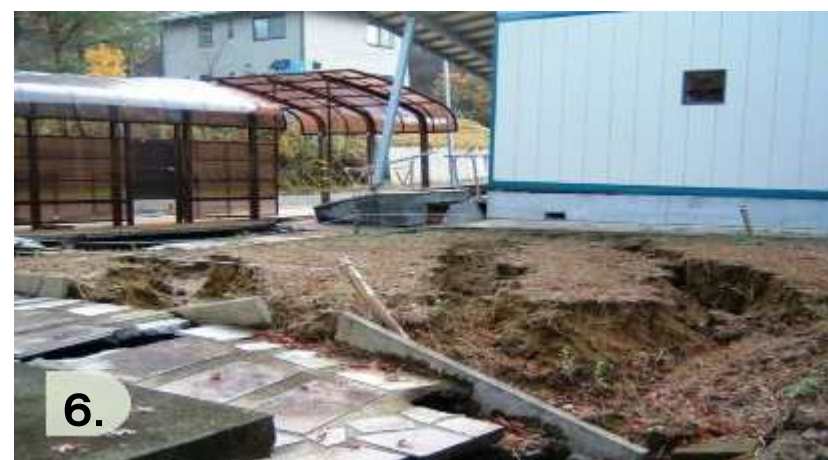
6. 段差

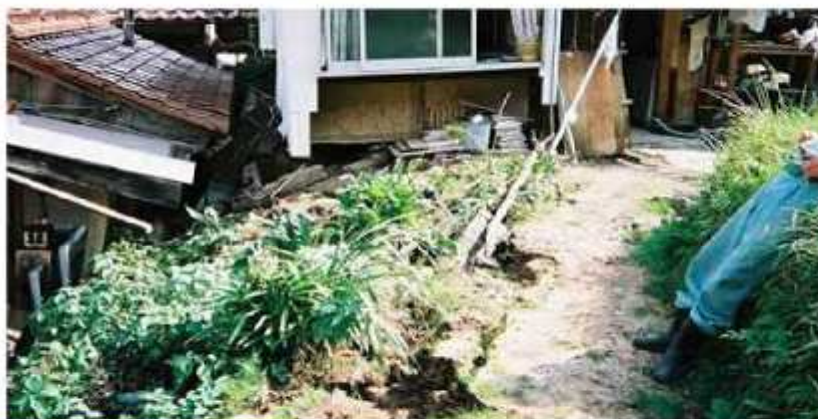
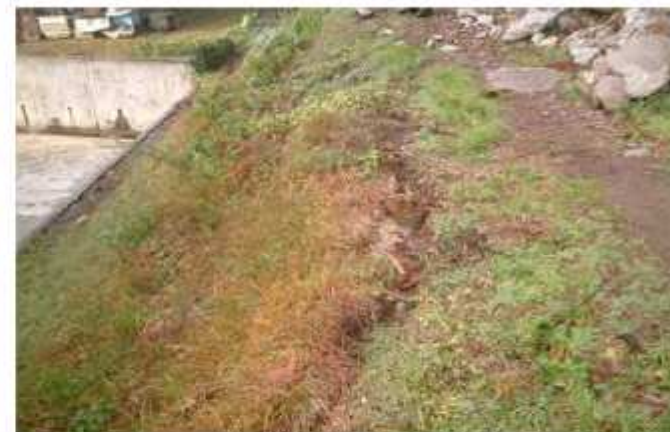
### (3) 変状項目 1)のり面のクラック

| 項目／程度 | 小 | 中 | 大 |
|---|---|---|---|
| クラック<br>(幅) | 3cm未満又は単数 | 3～15cm又は複数 | 15cm以上又は全面 |

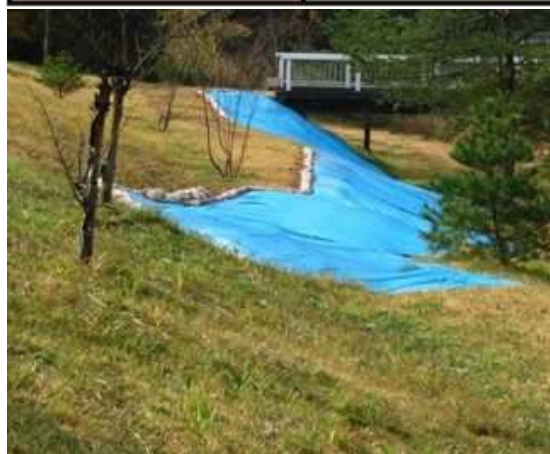
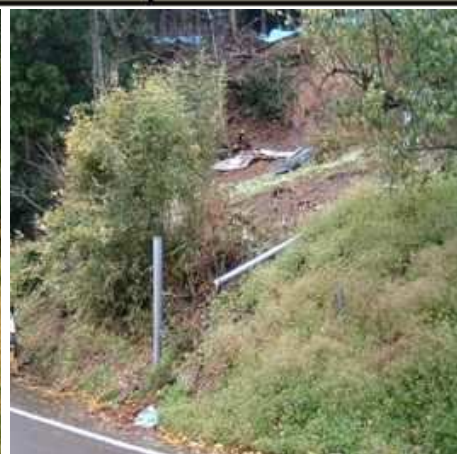
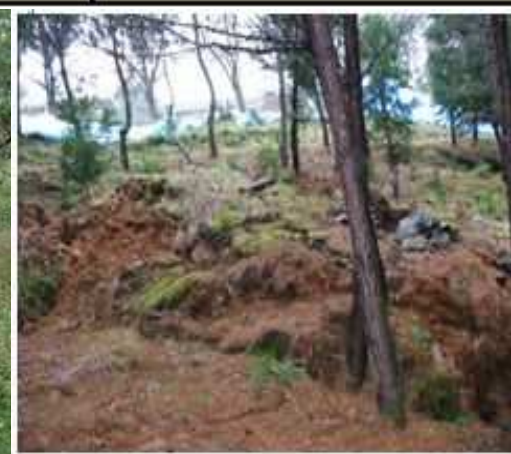
| 項目／程度 | 小 | 中 | 大 |
|---|---|---|---|
| ハラミ・<br>盤ぶくれ | 10cm未満又は<br>1宅地ごとの<br>のり面等面積<br>に対し10%未満 | 10～30cm未満又は<br>1宅地ごとの<br>のり面等面積<br>に対し10～50% | 30cm以上又は<br>1宅地ごとの<br>のり面等に対し50%<br>以上 |
| | 3 | 4 | 5 |

| のり面・自然斜面 | 変形状態のチェック(複数可) | | 小 | | 中 | | 大 | |
|---|---|---|---|---|---|---|---|--|
| | 2 ハラミ(隆起量) | 10 cm未満 | 3 | 10～30 cm未満 | 4 | 30 cm以上 | 5 | |

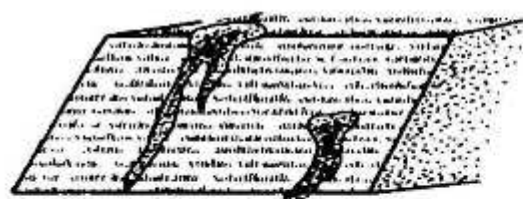
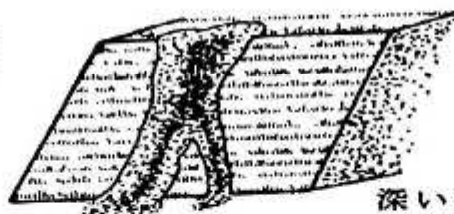
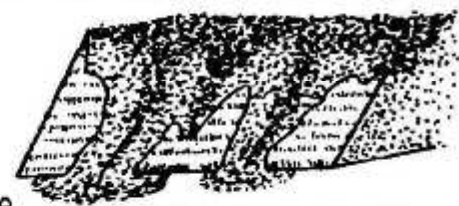
判定マー56

(3) 変状項目  
3)ガリー浸食

| 項目／程度 | 小 | 中 | 大 |
|---|---|---|---|
| ガリー浸食 | クラックなどが誘因となって雨滴による浸食が現れはじめた段階 | のり面の表土が雨裂に陥没するなど放置していると被害が広がるおそれのあるもの | 洞穴状や滝壺状にガリーが進展して家屋の基礎やのり面等の下側に被害を及ぼすような状態 |

深い場合

全面的に生じている場合

| のり面・自然斜面 | 変形状態のチェック(複数可) | | 小 | | 中 | | 大 | |
|---|---|---|---|---|---|---|---|--|
| | 3 ガリー浸食 | クラックなどが誘因<br>となって雨滴による<br>浸食が現れはじめた<br>段階。 | 6 | のり面の表土が雨裂<br>に陥没するなど放置<br>していると被害が広<br>がるおそれのあるも<br>の。 | 7 | 洞穴状や壺状にガ<br>リーが進展して家屋<br>の基礎やのり面等の<br>下側に被害を及ぼす<br>ような状態。 | 8 | |

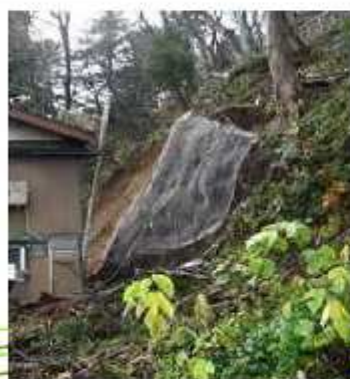
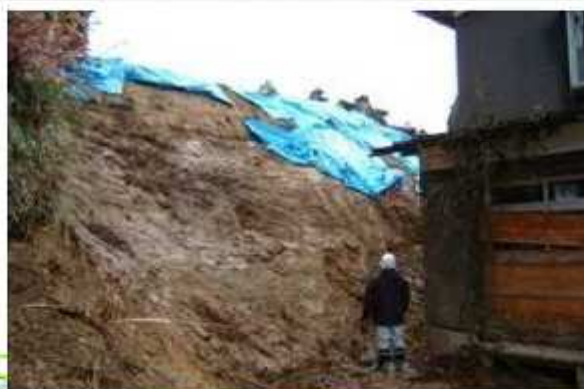
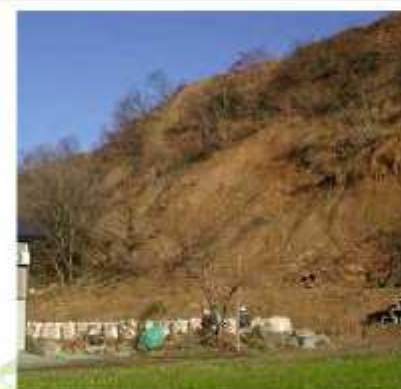
判定マー57

### (3) 変状項目:4)滑落・崩落

| 項目／程度 | 小 | 中 | 大 |
|---|---|---|---|
| 滑落・崩落 | 部分的な表層すべり、又はのり面上部の小崩壊 | 表層すべりが進んでえぐり取られたような状態放置すると拡大するおそれのあるもの、又はのり面中部までの崩壊 | 全面的なすべり崩壊で、さらに拡大のおそれがあるもの、又はのり面底部を含む全崩壊 |

| のり面・自然斜面 | 変形状態のチェック(複数可) | | 小 | | 中 | | 大 | |
|---|---|---|---|---|---|---|---|--|
| | 4 滑落・崩壊 | 部分的な表層すべ<br>り、又はのり面上部<br>の小崩壊。 | 7 | 表層すべりが進んで<br>えぐり取られたよう<br>な状態。放置すると<br>拡大するおそれのあ<br>るもの、又はのり面<br>中部までの崩壊。 | 8 | 全面的なすべり崩壊<br>で、さらに拡大のお<br>それがあるもの、又<br>はのり面底部を含む<br>全崩壊。 | 9 | |

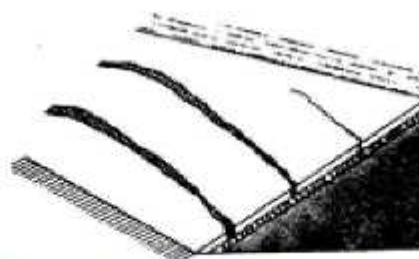
判定マー62

| 項目／程度 | 小 | 中 | 大 |
|---|---|---|---|
| のり面保護工<br>(コンクリート吹付工) | <p>のり枠の間詰め陥没。コンクリート吹付工にわずかにテンションクラックが見られるが吹付工のずれは認められない程度</p> | <p>のり枠の部分的な破損。又コンクリート吹付工のクラック部分で陥没・ずれが見受けられる</p> | <p>のり枠の浮上り破壊。コンクリート吹付工のラス金鋼が露出し、コンクリート吹付面にも破損が見受けられる</p> |

| のり面・自然斜面 | 変形状態のチェック(複数可) | | 小 | | 中 | | 大 | |
|---|---|---|---|---|---|---|---|--|
| | 5 のり面保護工の変状<br>(植生工は除く) | 例えば、のり枠の間<br>詰め陥没。又はコン<br>クリート吹付工にわ<br>ずかにテンションク<br>ラックが見られるが<br>吹付工のずれは認め<br>られない程度。 | 7 | 例えば、のり枠の部<br>分的な破損。又はコ<br>ンクリート吹付工の<br>クラック部分で陥<br>没・ずれが見受けら<br>れる。 | 8 | 例えば、のり枠の浮<br>上り破壊。又はコン<br>クリート吹付工のラ<br>ス金網が露出し、コ<br>ンクリート吹付面にも<br>破損が見受けられ<br>る。 | 9 | |

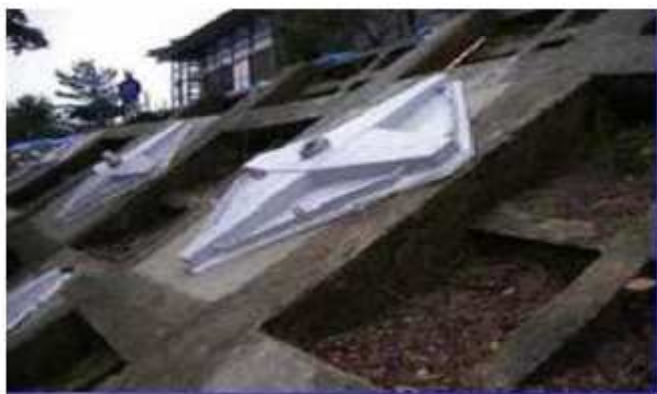
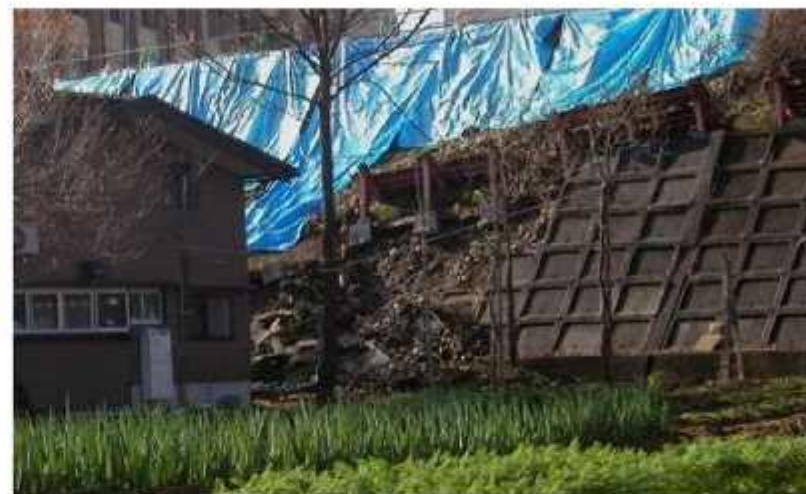
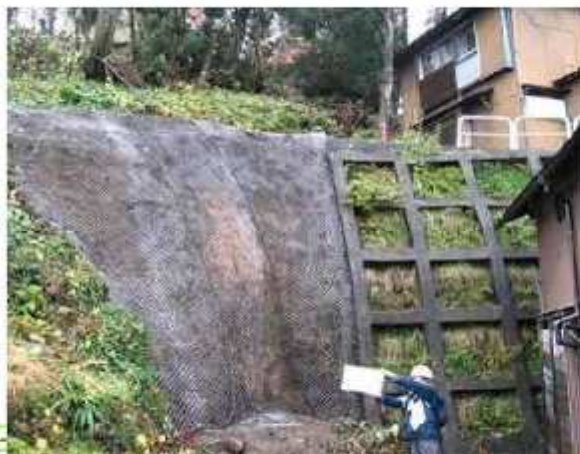
判定マー58

### (3) 変状項目：5)のり面保護工

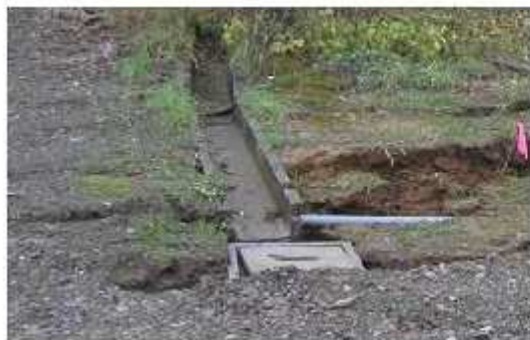
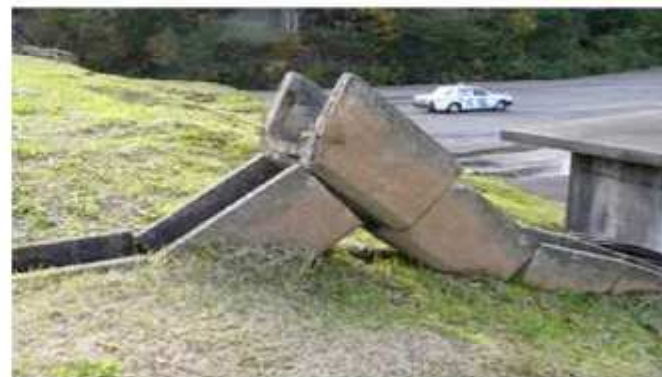
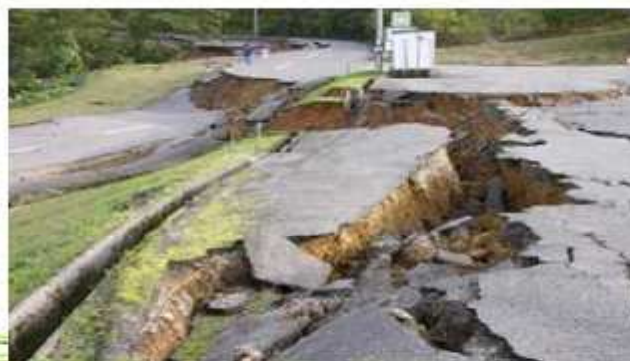
判定マー59

(3) 変状項目  
6)排水施設の変状

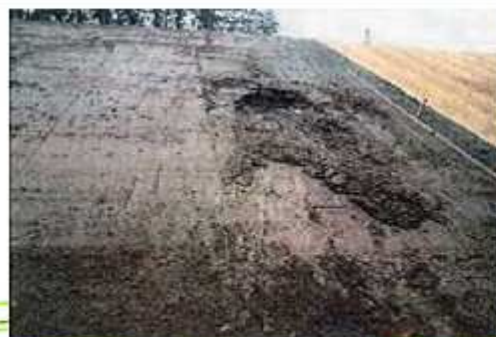
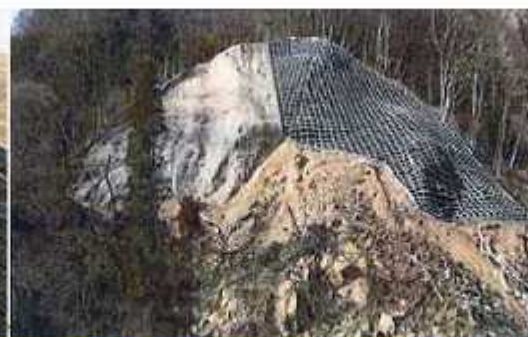
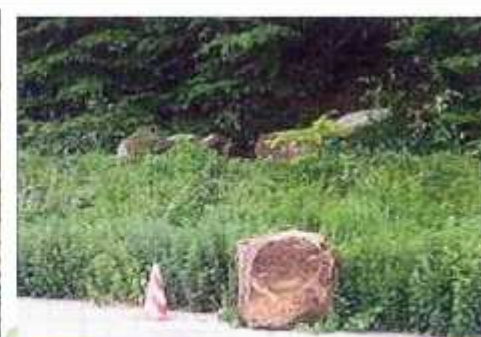
判定マ—59

#### 7) 水道管破裂/湧水・落石・転石

| 項目／程度 | 小 | 中 | 大 |
|---|---|---|---|
| 湧水・落石<br>転石 | 湧水・落石・転石の有無を確認する | | |

| のり面・自然斜面 | 変形状態のチェック(複数可) | | 小 | | 中 | | 大 | |
|---|---|---|---|---|---|---|---|--|
| | 7 のり面内の水道管等の破裂 | 破裂して水が流出している。 | | | | | 8 | |
| | 8 湧水、落石・転石 | ☑無 ☐有→1点(上の点数に1点加える) | | | | | | |

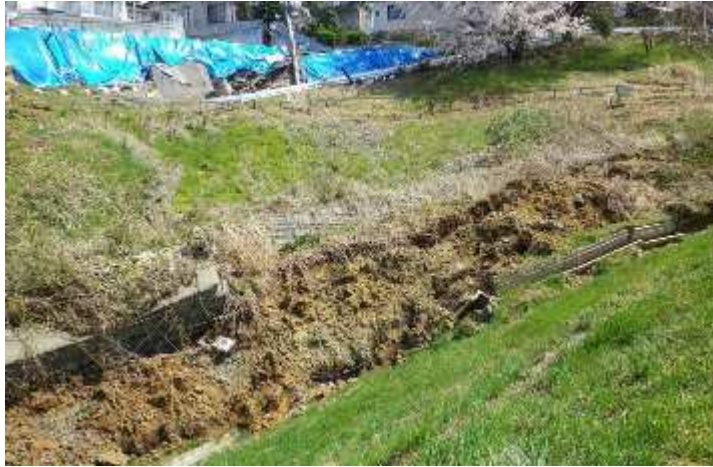
(a)のり尻の隆起の事例

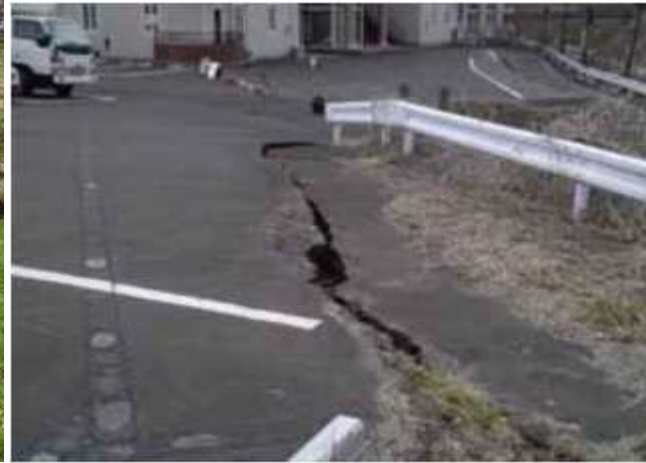
(b)のり肩の亀裂の事例

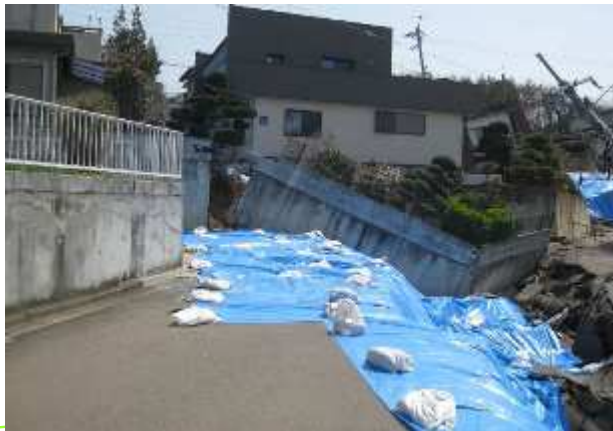
(c)腹付け盛土の崩壊の事例

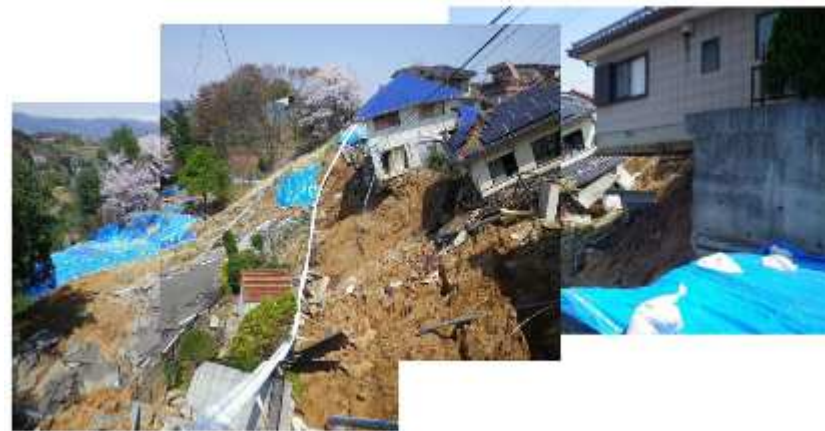
(d)液状化による側方流動の事例

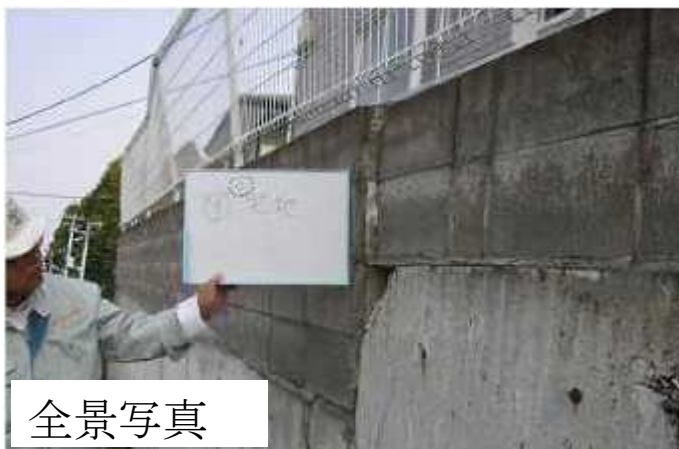
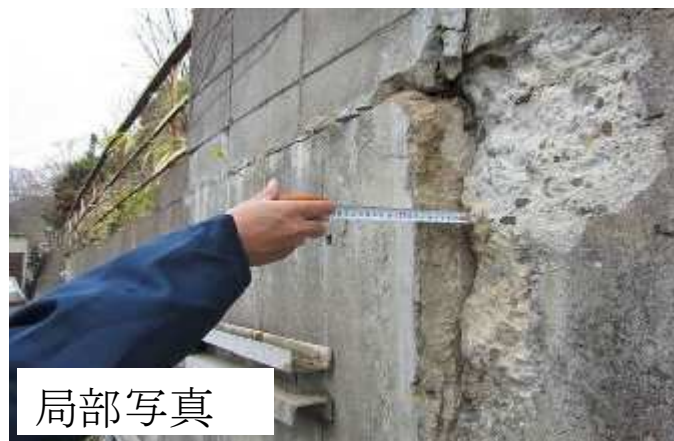
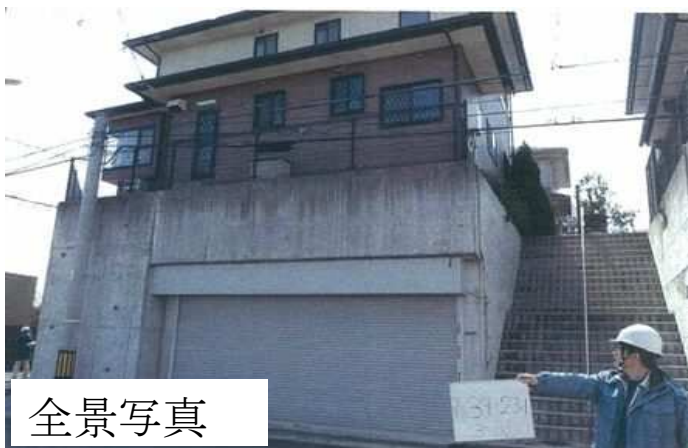
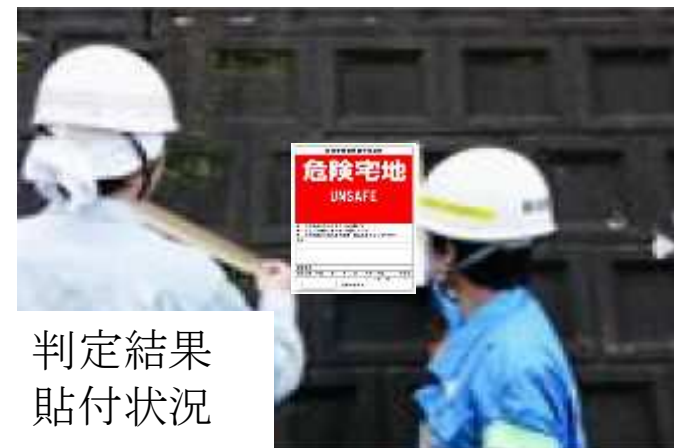
## 4.判定活動(写真撮影)

擁壁などの被災は、破損していない部分を入れて撮影。
