## PartⅣ 宅地地盤・のり面調査票

# 宅地地盤の危険度評価

## (1)宅地地盤の調査・判定の手順

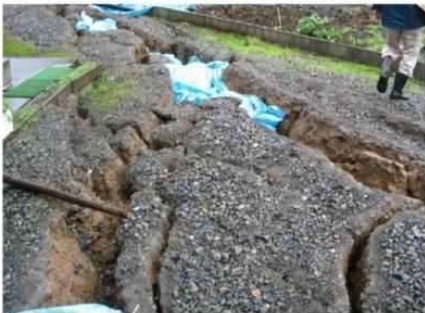
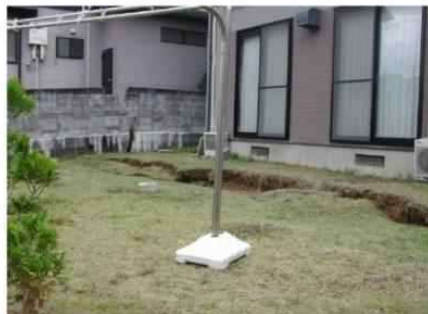
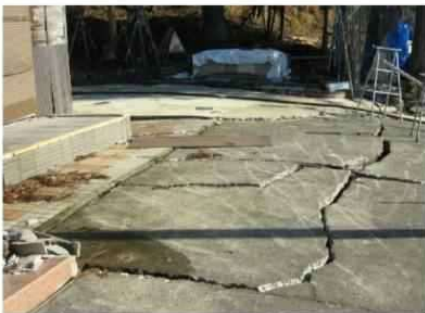
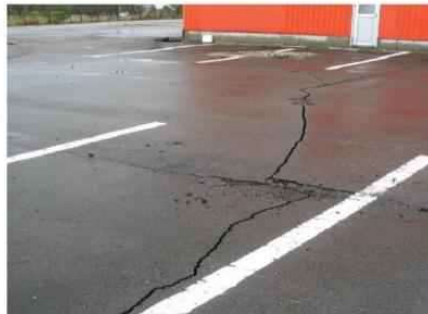
#### 1) 宅地地盤のクラック

| 変状の程度「大・中・小」の概要説明と配点 | | | | | | | |
| クラック | クラック(幅) | 3cm未満 | 1 | 3～15cm未満又は複数 | 3 | 15cm以上又は全面 | 5 |

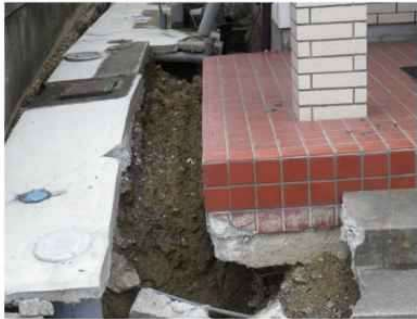
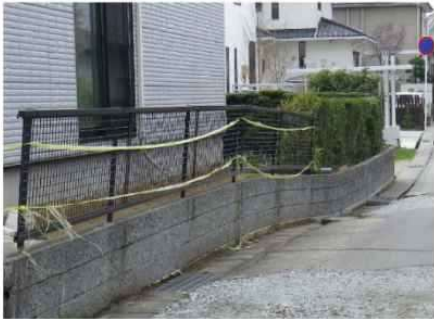
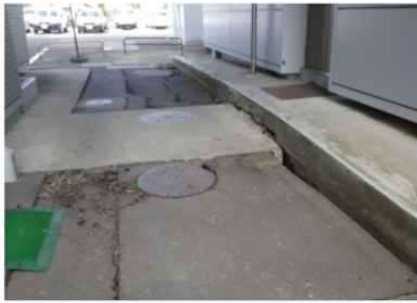
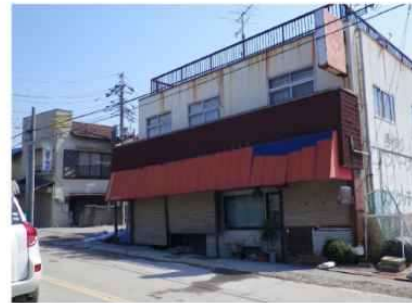
#### 3)宅地地盤の沈下

| 変状の程度「大・中・小」の概要説明と配点 | | | | | | | |
| 宅地沈下 | 沈下<br>(沈下量) | 10cm未満 | 2 | 10～25cm未満 | 4 | 25cm以上 | 7 |

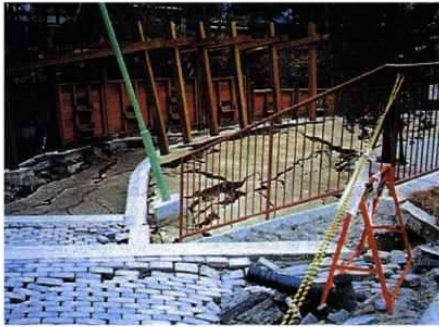
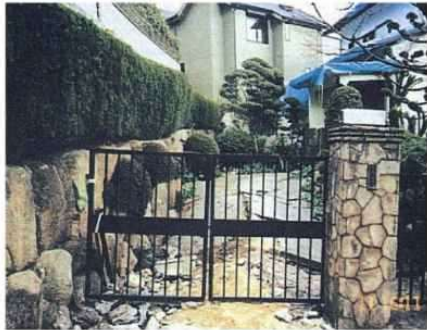
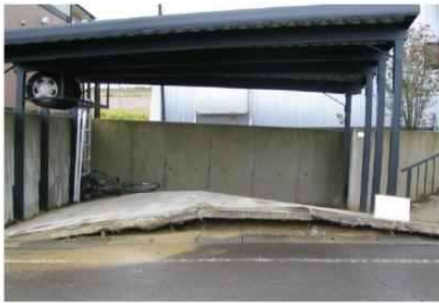
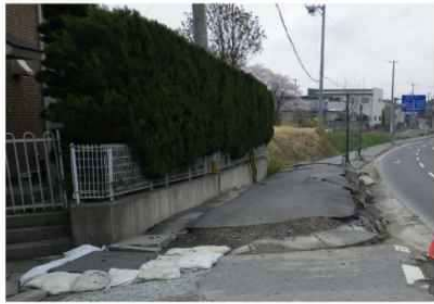
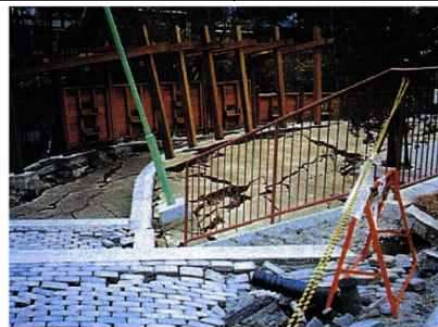
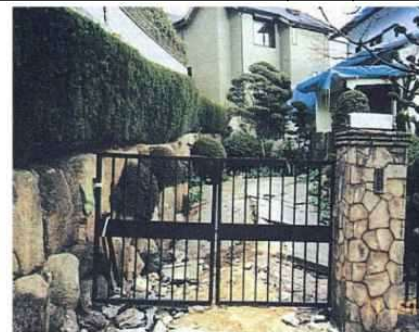
| 変状の程度「大・中・小」の概要説明と配点 | | | | | | | |
| 宅地隆起 | 隆起(隆起量・規模) | 20cm未満 | 7 | 20～50cm未満 | 8 | 50cm以上 | 9 |

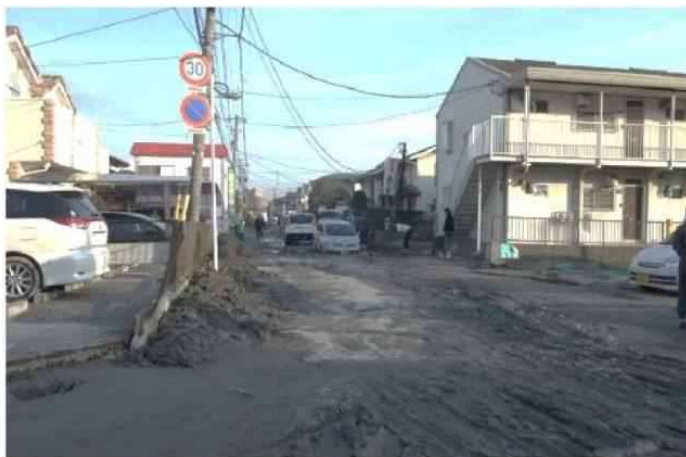
#### 6) 宅地地盤の湧水・噴砂

湧水・噴砂があるところの「最大値」の点数に「1点」加える

(a) 液状化の被害

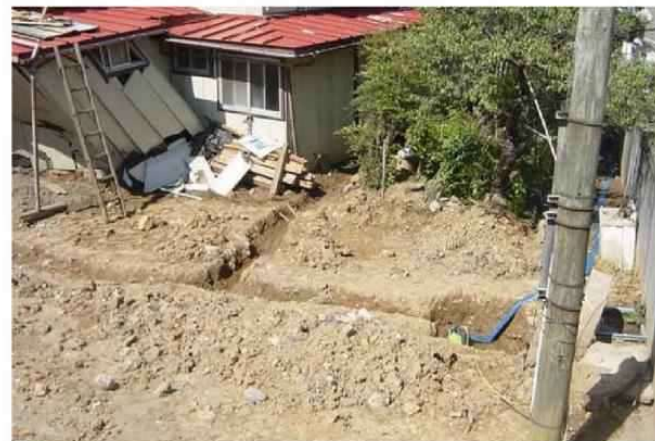
(b) 地震により湧水が出た箇所

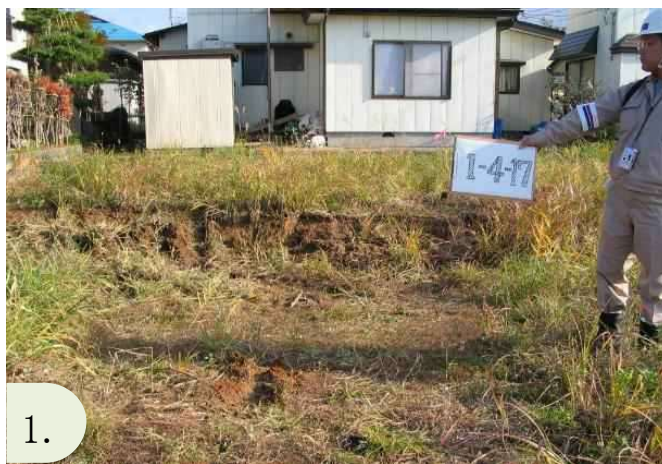
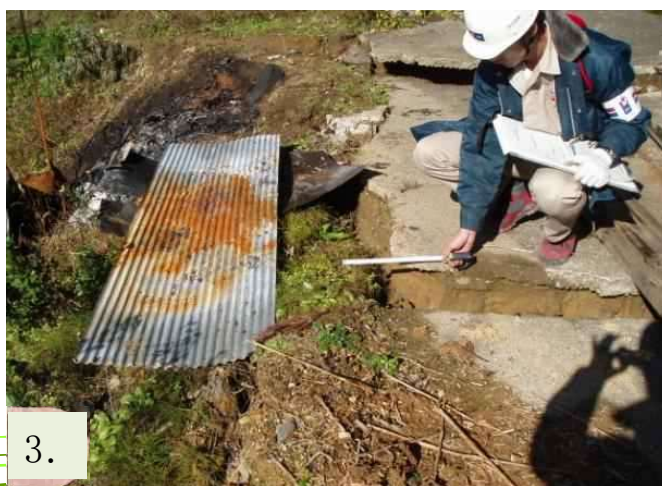
- 1. 地盤の沈下
- 2. 地盤のクラック
- 3. 地盤の陥没

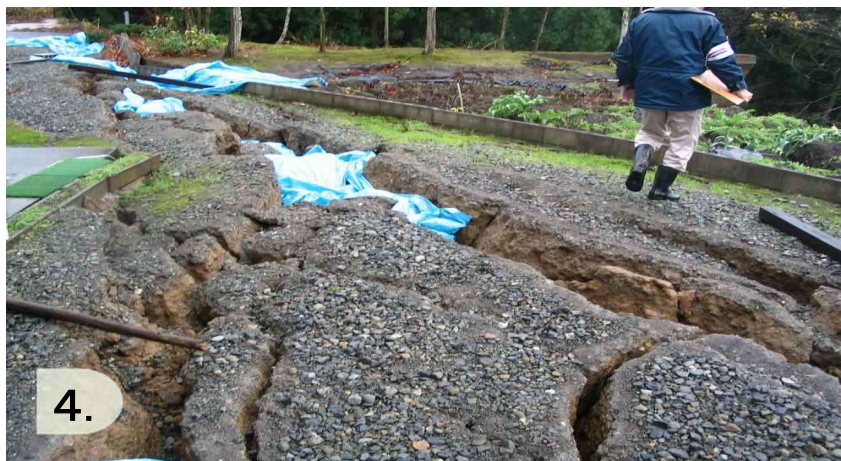
4. 地盤の液状化

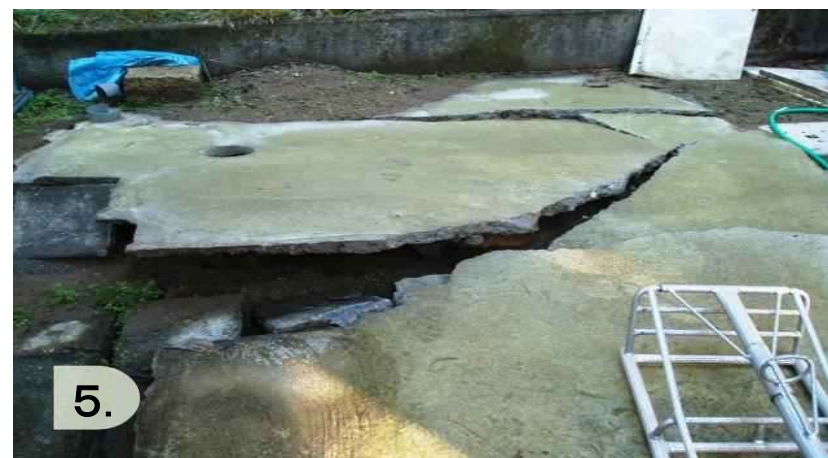
5. 地盤の隆起

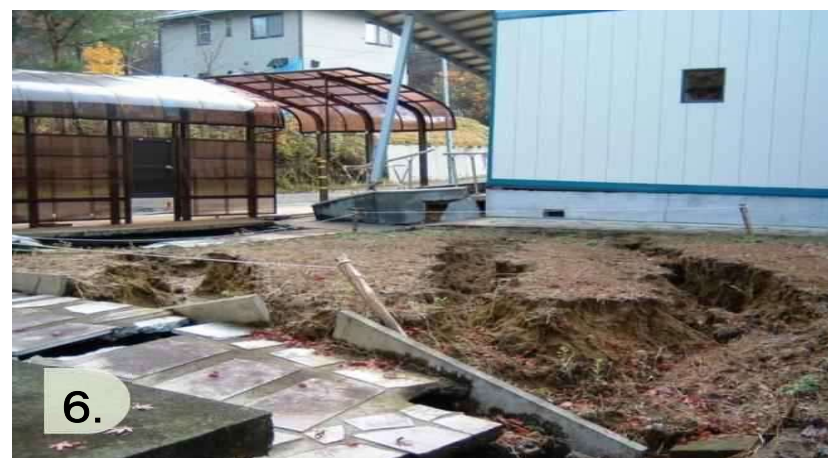
6. 段差
