### 3. 4 宅地のり面等の危険度判定

## 危険度判定の実施フロー

# (1) 宅地のり面・自然のり面調査・判定の手順(上)

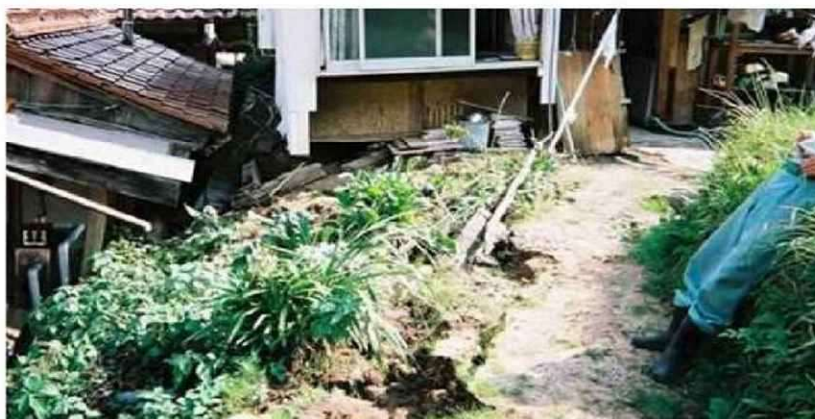
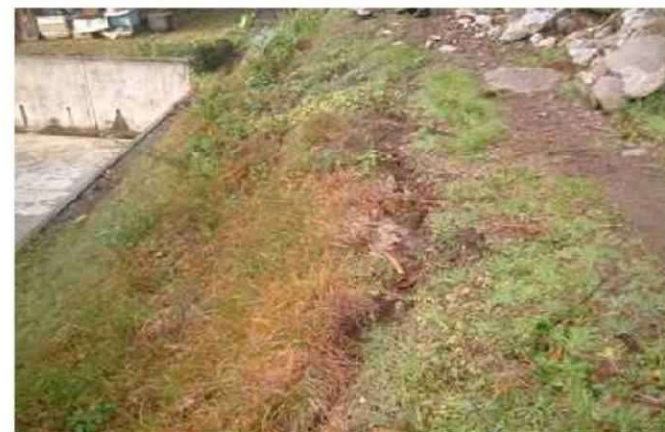
### (3) 変状項目 1)のり面のクラック

| 項目／程度 | 小 | 中 | 大 |
|---|---|---|---|
| クラック<br>(幅) | 3cm未満又は単数 | 3～15cm又は複数 | 15cm以上又は全面 |

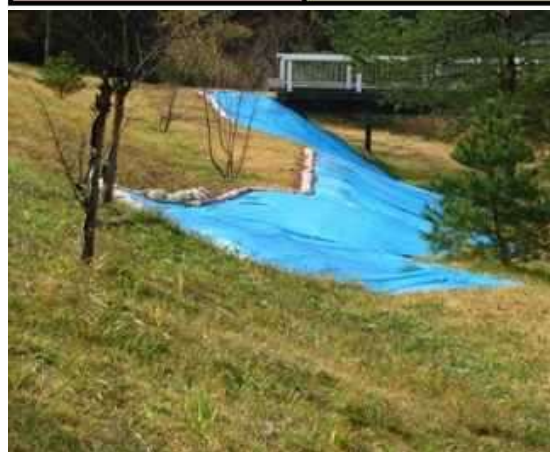
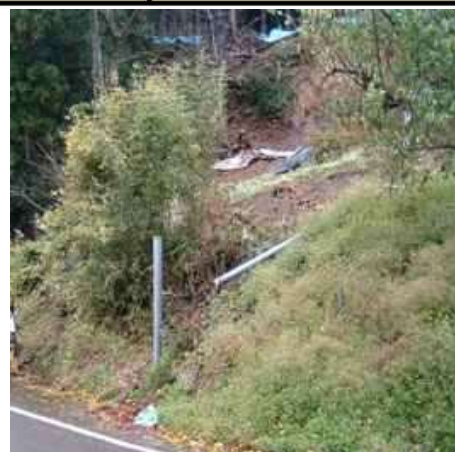
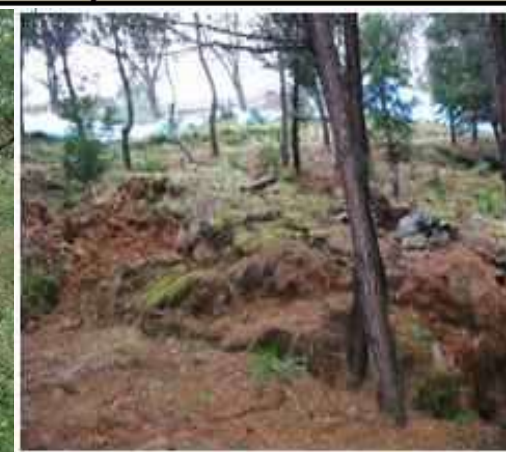
#### 2)のり面のハラミ・盤ぶくれ

| 項目／程度 | 小 | 中 | 大 |
|---|---|---|---|
| ハラミ・<br>盤ぶくれ | 10cm未満又は<br>1宅地ごとの<br>のり面等面積<br>に対し10%未満 | 10～30cm未満又は<br>1宅地ごとの<br>のり面等面積<br>に対し10～50% | 30cm以上又は<br>1宅地ごとの<br>のり面等に対し50%<br>以上 |

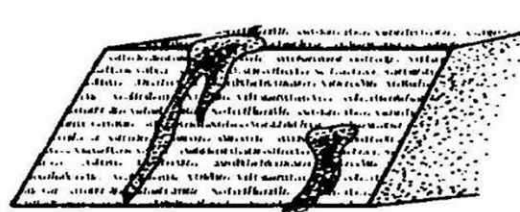
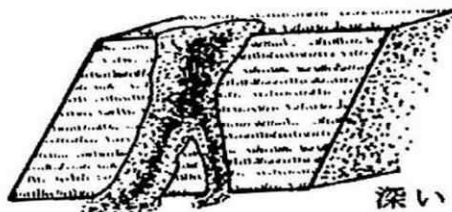
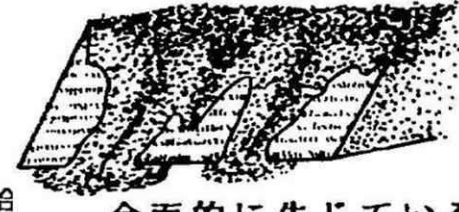
#### 3) ガリー浸食

| 項目／程度 | 小 | 中 | 大 |
|---|---|---|---|
| ガリー浸食 | クラックなどが誘因となって雨滴による浸食が現れはじめた段階 | のり面の表土が雨裂に陥没するなど放置していると被害が広がるおそれのあるもの | 洞穴状や滝壺状にガリーが進展して家屋の基礎やのり面等の下側に被害を及ぼすような状態 |

深い場合

全面的に生じている場合

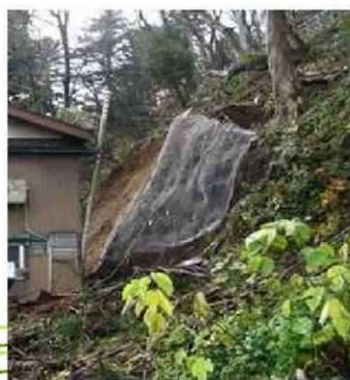
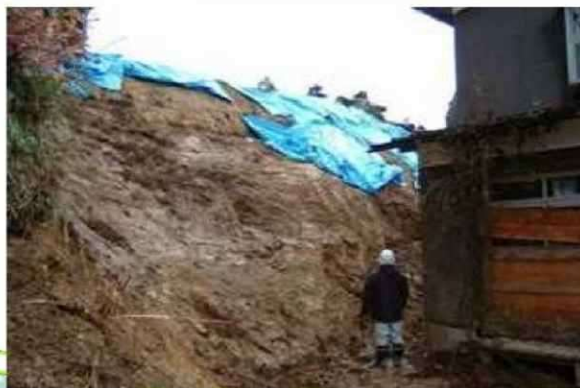
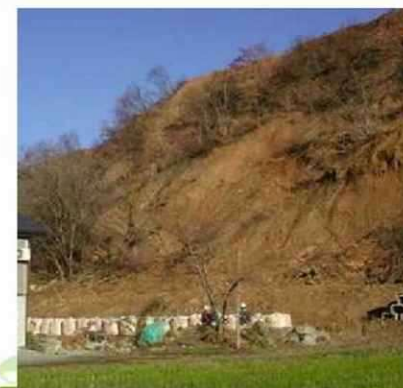
### (3) 変状項目:4)滑落・崩落

| 項目／程度 | 小 | 中 | 大 |
|---|---|---|---|
| 滑落・崩落 | 部分的な表層すべり、又はのり面上部の小崩壊 | 表層すべりが進んでえぐり取られたような状態放置すると拡大するおそれのあるもの、又はのり面中部までの崩壊 | 全面的なすべり崩壊で、さらに拡大のおそれがあるもの、又はのり面底部を含む全崩壊 |

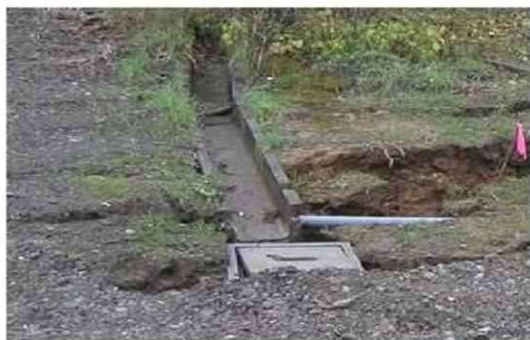
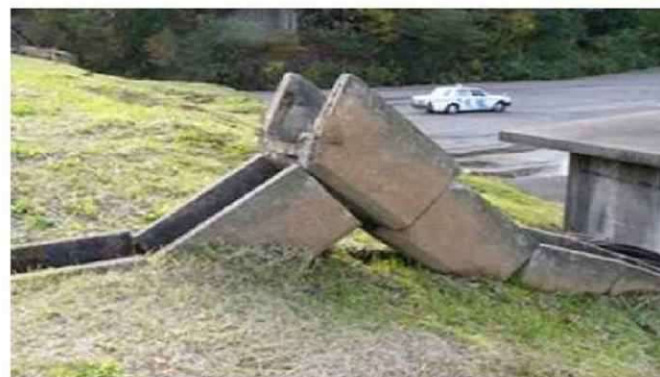
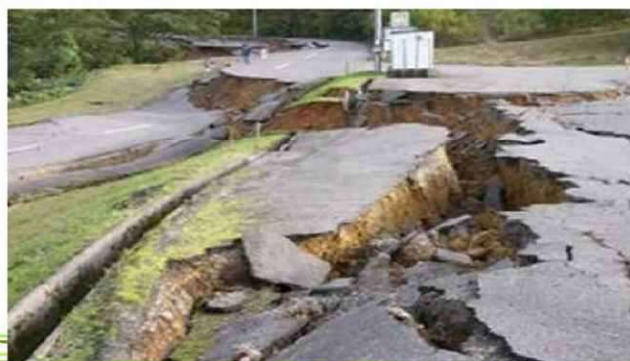
#### 6)排水施設の変状

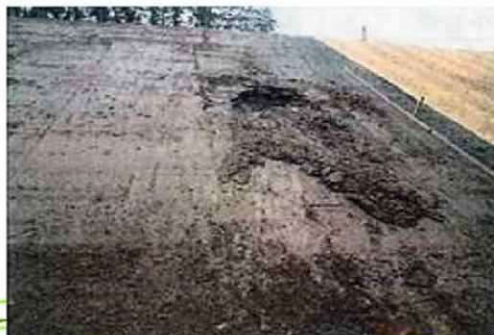
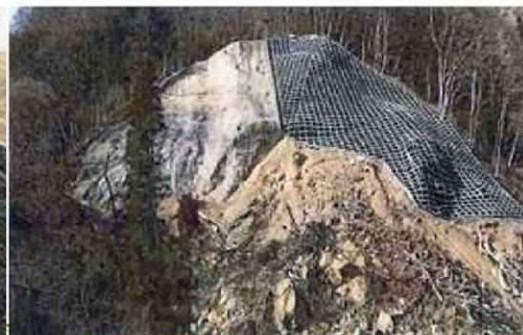
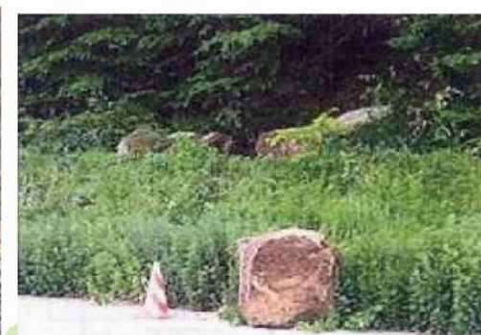
#### 7) 水道管破裂/湧水・落石・転石

| 項目／程度 | 小 | 中 | 大 |
|---|---|---|---|
| のり面内の水道管等の破裂 | 破裂して水が流出している | | |
| 湧水・落石<br>転石 | 湧水・落石・転石の有無を確認する | | |

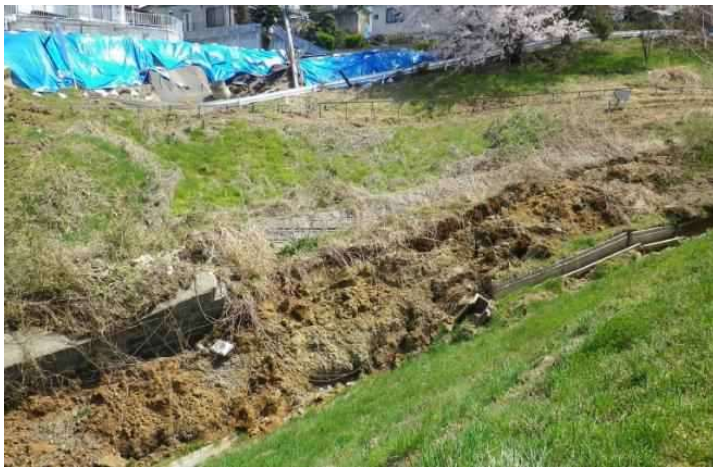
(a)のり尻の隆起の事例

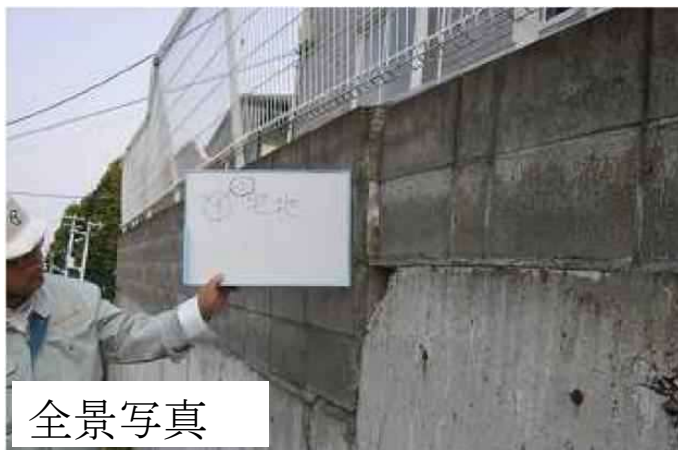
全景写真

■全景写真 : 被害の始点と終点がわかるように。

局部写真との位置関係がわかるように。

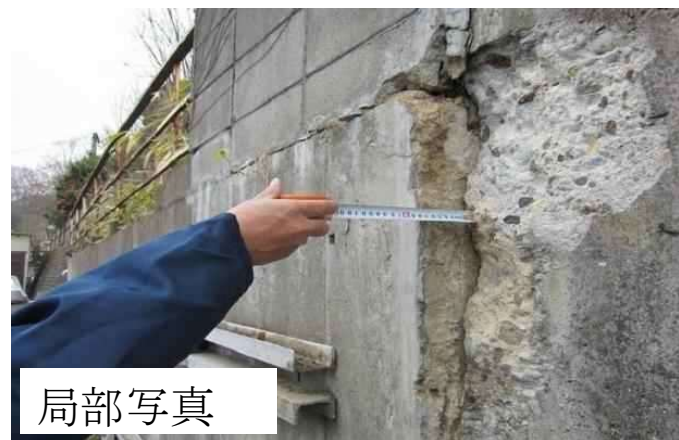
局部写真

■局部写真 : 目立つ建物、構造物等を入れ撮影箇所がわかるように。

ポール、コンベックス等を利用し、被災対象物の長さ、幅  
深さ、移動量等がわかるように。
