### 3. 3 宅地地盤の危険度判定

宅地地盤の危険度については、表 3-24 の変状項目と配点に基づき、その最大値をもって被害の判定値とし、表 3-25 に従って判定する。ただし、簡易記録の場合は採点しなくてもよい。

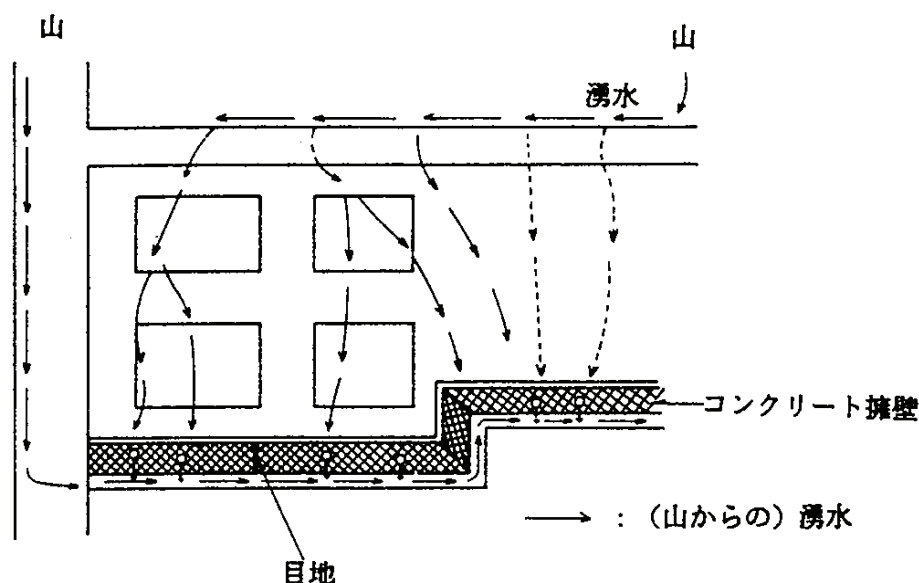
図 3-5 湧水の状況

注) 湧水は以下の視点で判定を行う。

- ①常時湿っている、コケが生えている等の場合は、湧水ありと判断してよい。
- ②水の出た形跡としては、酸化鉄(赤)やカルシウム分(白)が流れた痕跡等で判定できる。
- ③竹藪・杉林は地下水の多いところに生えやすい。
- ④擁壁の水抜穴からの水の漏出は湧水としない。

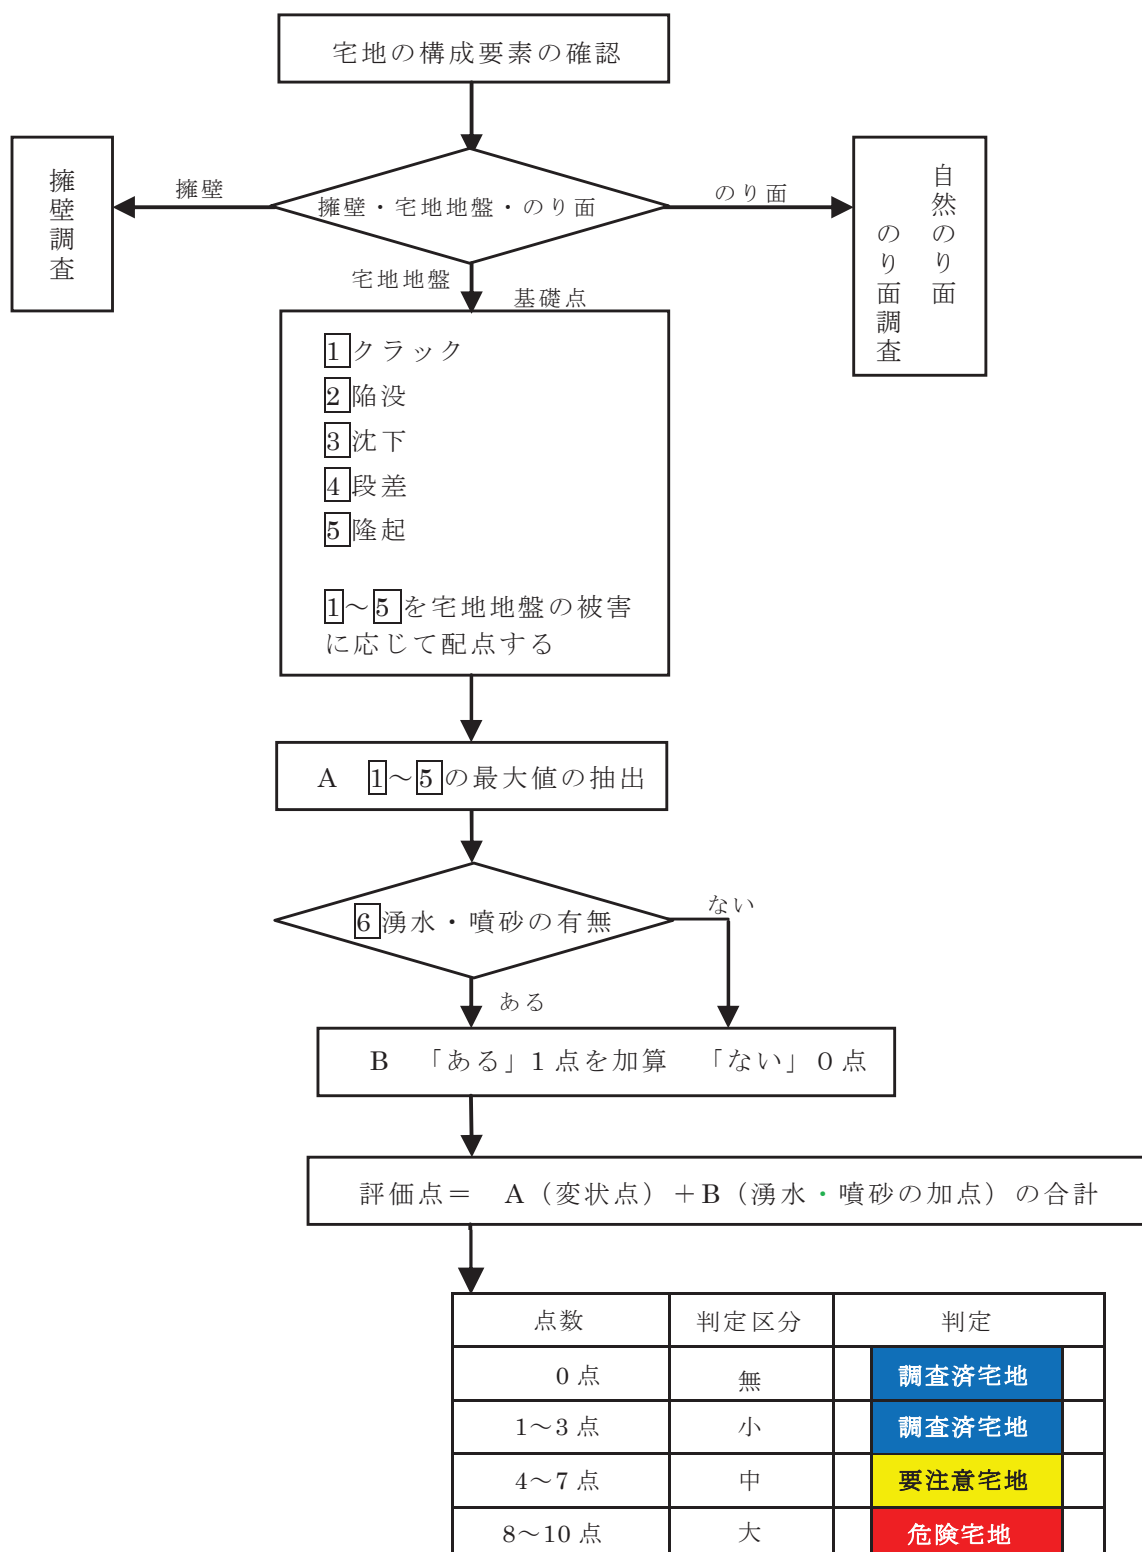
図3-6 宅地地盤の危険度判定のフロー

宅地地盤の危険度判定のフローを図3-6に示す。ただし、簡易記録の場合は、基礎点及び変状項目の点数化を行わない。

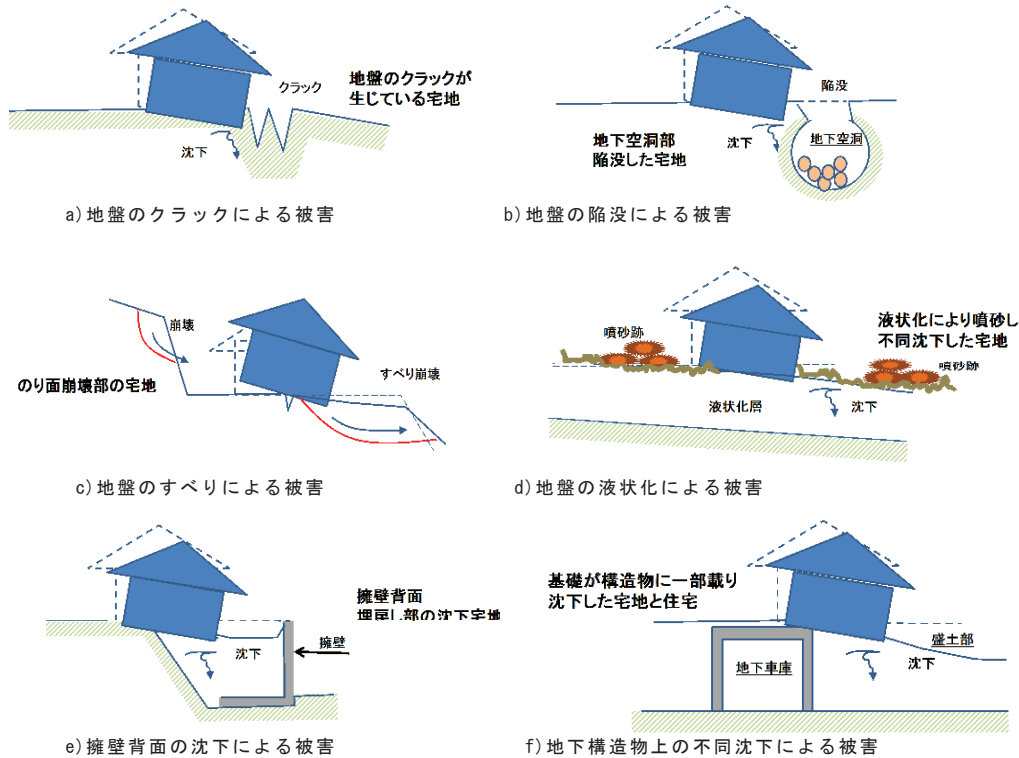
図3-7 被害原因を関連付けしやすい被害宅地

判定士として宅地地盤を調査する場合、当該地の地盤情報（谷埋め盛土、腹付盛土、湖沼の埋立て、切盛り境界など旧地形から現在の地形への改変情報）を持たないで判定活動を行うことが考えられる。宅地地盤の被害には、図3-7のように一見して被害の事象が解りやすく、その被害の原因が構造物であったり、地盤の状態であったりしており、原因と関係付けしやすい被害と、図3-8の「沈下」などのようにその原因が見えずに特定しづらい被害がある。

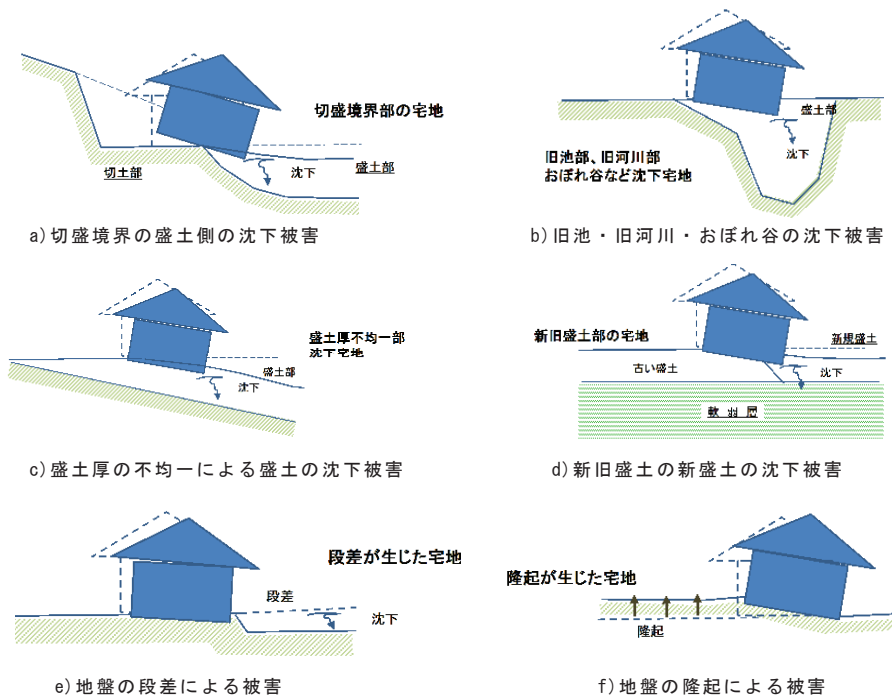
図3-8 被害原因の特定が難しい被害宅地

図 3-8 に示したものは、宅地の沈下により建物が前傾するような場合である。被災宅地危険度判定において、宅地の沈下が確認できても、地中部の状況が不明であるため、沈下の原因の特定が難しい。

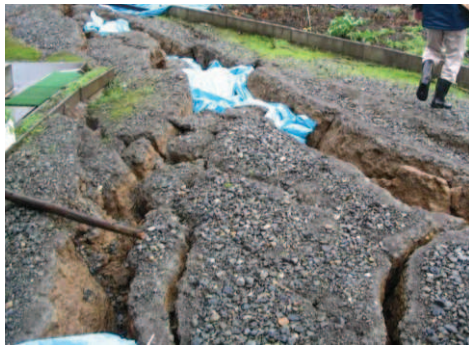
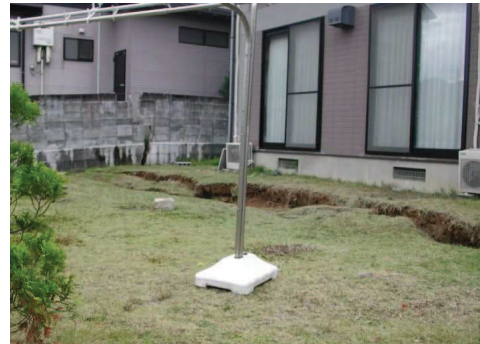
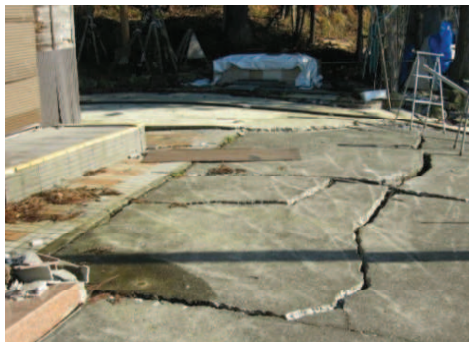
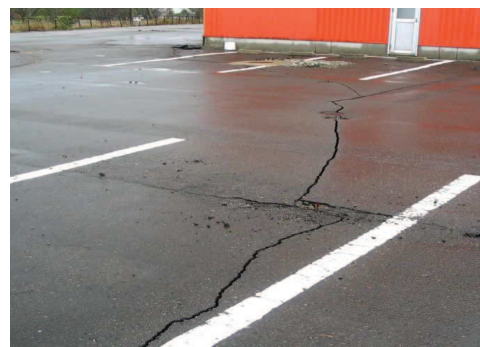
写３－２ 宅地地盤のクラックの例

| 変状項目 | 変状している状態 | 備考 |
|---|---|---|
| １ クラック<br>（幅） | <ul style="list-style-type: none"> <li>・地表面付近の地盤の損傷で、平面的に水平に開くようにひび割れ、地中部へ延びている状態をいう。</li> <li>・クラックの幅は、数 cm から数 10cm 以上に及ぶこともある。</li> <li>・上下の段差も生じていることもある。</li> <li>・地盤のクラックは、地震動による衝撃、地盤の固有周期の差違、地表面の形状、地盤強度のバラツキが原因とされる。</li> <li>・大きい変状では地すべりや地盤の側方流動などによるものもある。</li> <li>・クラックは、ブルーシートで応急処置されるので調査にあつてはシートの上に乗らないよう留意しなければならない。</li> </ul> | 降雨の侵入、継続的な余震により地盤が緩み、二次災害になりやすい。 |

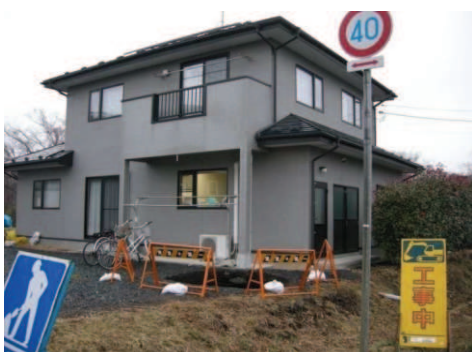
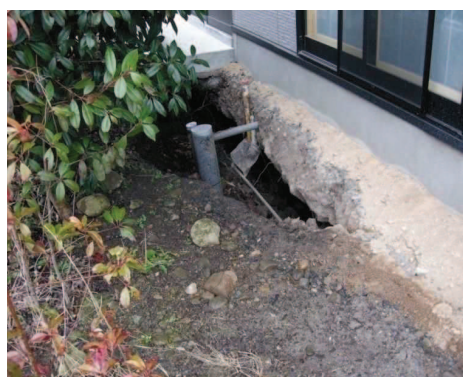
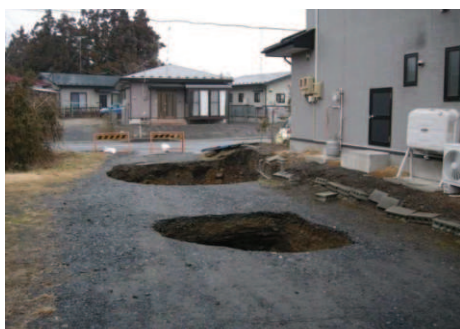
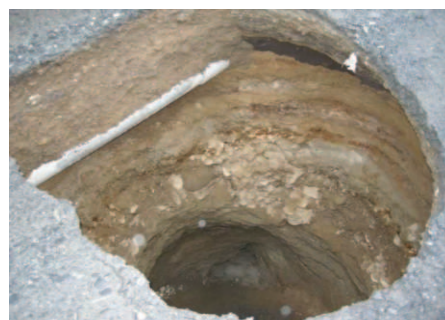
写 3-3 宅地地盤の陥没の例

| 変状項目 | 変状している状態 | 備考 |
|---|---|---|
| 2 陥没<br>(深さ) | <ul style="list-style-type: none"> <li>・沈下と異なり、地下の異物、空洞によるもの、地すべりや地盤の側方流動などによるものなど、宅地の面積に関係することなく危険な状態の陥没状態のものをいう。</li> <li>・陥没深さは、地表面付近の数 10cm のものの他、地中深くまで及ぶものがある。</li> <li>・規模は数 10cm 程度の径のものから、数 m の規模のものもある。</li> <li>・大きい規模の陥没は、一宅地のみに影響される他、地域的広範囲に影響を与えることがある。</li> <li>・陥没は、ブルーシート、土嚢、柵等で応急処置や侵入防止措置がとられるので、調査にあつては留意しなければならない。</li> </ul> | 降雨の侵入、継続的な余震により地盤が緩み、二次災害になりやすい。 |

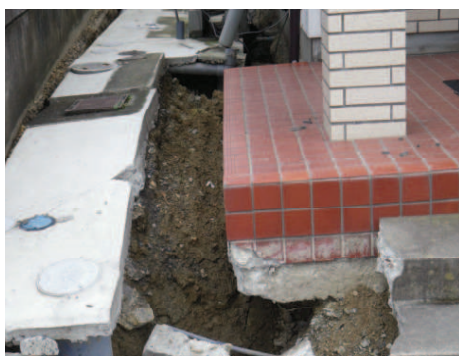
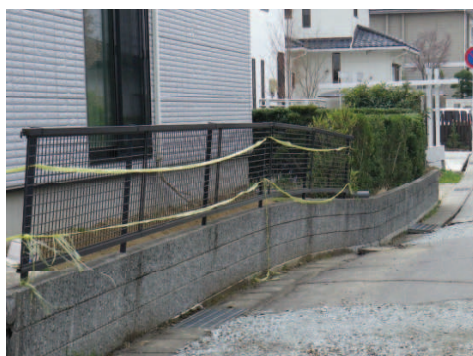
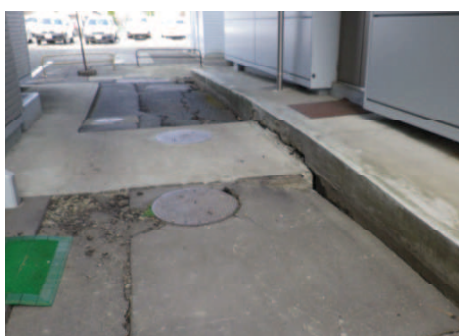
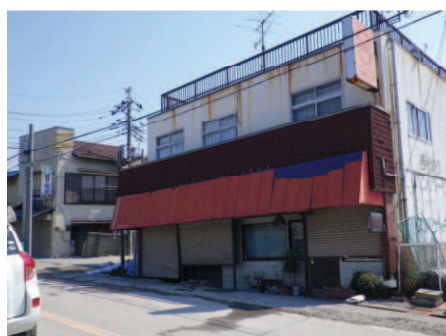
写 3-4 宅地地盤の沈下の例

| 変状項目 | 変状している状態 | 備考 |
|---|---|---|
| 3 沈下<br>(沈下量) | <ul style="list-style-type: none"> <li>・ 陥没と異なり、地盤の性状によるもの、地盤の圧密、液状化などによるもの、主に宅地の面積と変状の規模に関わる沈下状態のものをいう。</li> <li>・ 沈下深さは、地表面付近の数 10 cm 程度のものである。</li> <li>・ 規模は数mの径に及ぶ面的なもの、幅と延長で表せる線状のものがある。</li> <li>・ 沈下部と隆起部が近接していることがある。</li> <li>・ 一宅地のみの被害の場合と、広範囲に被害が及ぶ場合があり、広範囲な場合は、圧密・液状化に起因するものがある。</li> <li>・ 宅地の沈下は、建築物の沈下や前傾などの被害と関係が深い。</li> <li>・ 東日本大震災のように、大きな沈下を生じ、影響範囲が広域的になることがある。</li> </ul> | 圧密、液状化は現況の地形・地質、以前の池、沼などの土地の形態と関係が深い。 |

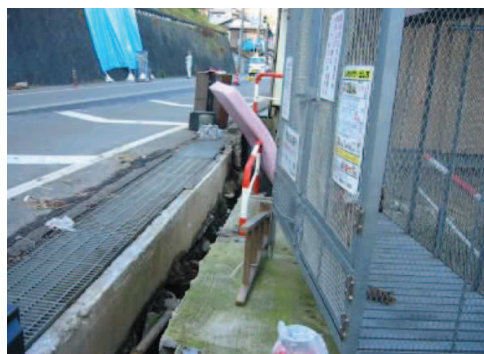
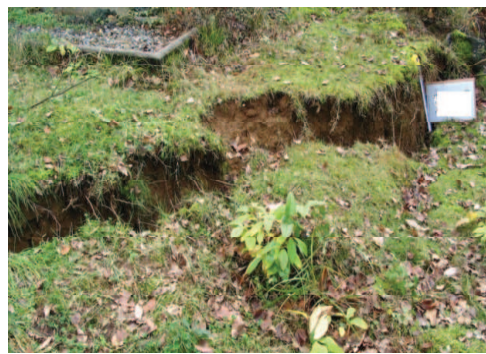
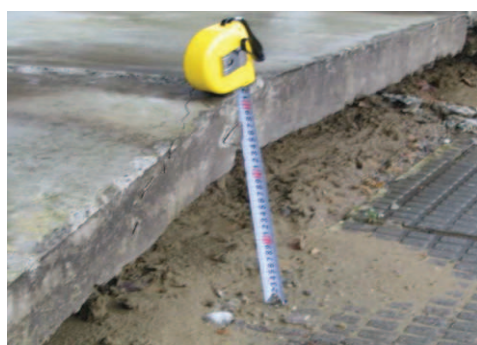
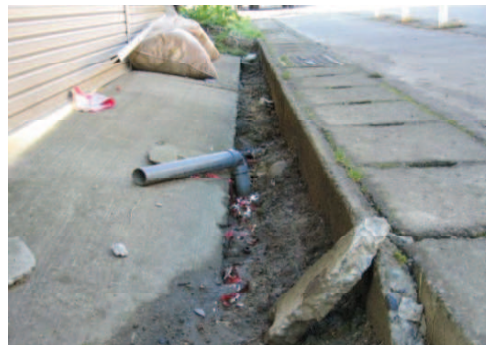
写 3-5 宅地地盤の段差の例

| 変状項目 | 変状している状態 | 備考 |
|---|---|---|
| 4 段差<br>(段差量) | <ul style="list-style-type: none"> <li>・面的、線的な変状の状態、クラックなどと同様な地表面のひび割れが、上下に顕著な変状として現れたもの。</li> <li>・段差量は、数 cm から数 10cm 以上に及ぶこともある。</li> <li>・地盤の段差は、地震動による衝撃、地盤の固有周期の差違、地表面の形状、地盤強度のバラツキの他、地すべりや地盤の側方流動などもその要因と推測される。</li> <li>・段差は、ブルーシートで応急処置されるので調査にあってはシートの上に乗らないよう留意しなければならない。</li> <li>・大きな段差は、活断層の一部の場合がある。</li> </ul> | 圧密、液状化などの沈下・隆起とは異なるものと考えられるべきである。 |

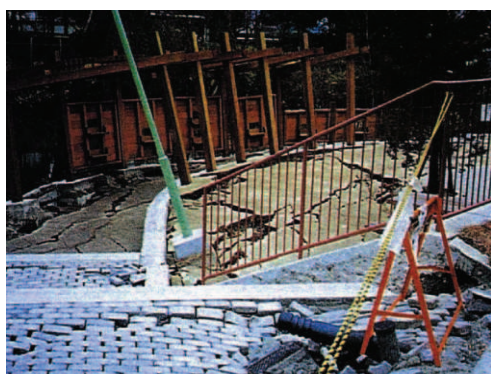
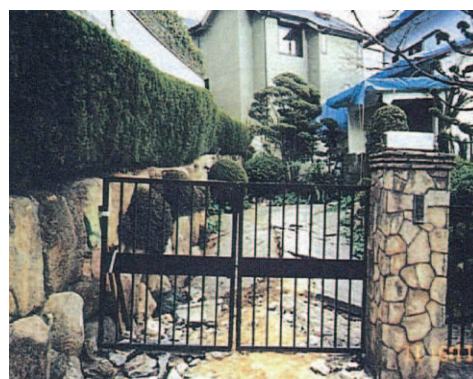
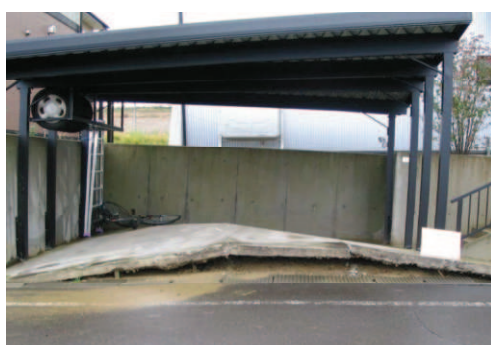
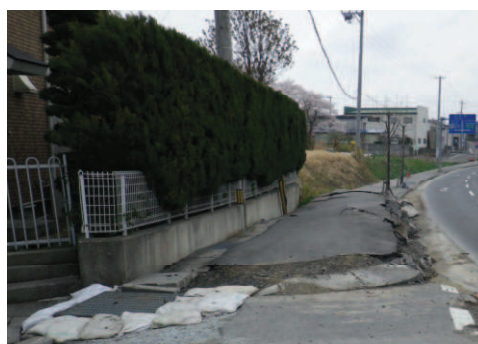
写 3-6 宅地地盤の隆起の例

| 変状項目 | 変状している状態 | 備考 |
|---|---|---|
| 5 隆起<br>(隆起量) | <ul style="list-style-type: none"> <li>部分的に現状地盤より盛り上がったもので、円弧滑り部におけるのり尻の隆起、構造物等が支持力を失った結果として周辺地盤の盛り上がりなどの現象である。</li> <li>隆起量は、数 cm から数 10cm 以上に及ぶこともある。</li> <li>地盤の隆起は、地震動による間隙水圧の上昇、地盤強度の低下による地盤の支持力機能の消失、地表面の形状、地盤強度バラツキによって発生するものと推測される。</li> <li>隆起は、突然その部分が盛り上がるのではなく、滑り、沈下などの現象の影響により発生するものである。</li> </ul> | 圧密、液状化などの沈下などによって、部分的に隆起する場合がある。 |

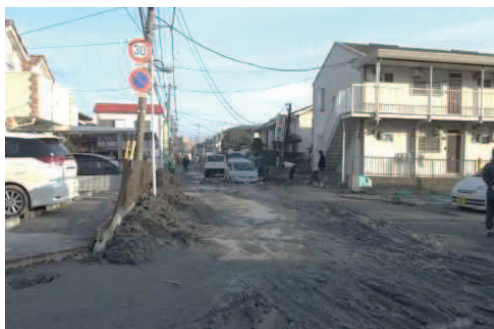
| 変状項目 | 変状している状態 | 備考 |
|---|---|---|
| 6 湧水・噴砂 | <ul style="list-style-type: none"> <li>・湧水とは、地下水が地表に自然に出てきたものである。地表に出てからは、沢、河川となる。湧き水、泉、湧泉ともいう。</li> <li>・湧水がある箇所は、地中の沢地であり浸食を受けやすい弱い地盤の部位である。</li> <li>・地震動で湧水箇所が変化する可能性がある。</li> <li>・液状化は、地下水位が高い砂地盤において、地震動が間隙水圧を上昇させ、土砂が流動化することであり、その結果、地表に泥水を噴出し、その痕跡が噴砂である。</li> <li>・噴砂箇所周辺は、地盤沈下、特に不同沈下を生じて、家屋の前傾被害、ライフラインの被害が顕著である。</li> <li>・液状化対策を講じている宅地と無対策の宅地との被害傾向は全く異なる。</li> </ul> | 従来は湧水が無かった箇所で、地震直後から急に湧水出ることがある場合にはパイピング現象となるミズミチとなりすべりが発生する可能性がある。ので注意が必要である。 |

(a) 液状化の被害

写 3-7 宅地地盤の湧水・噴砂の例

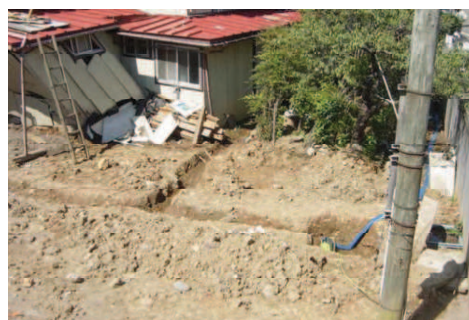
(b) 地震により湧水が出た箇所

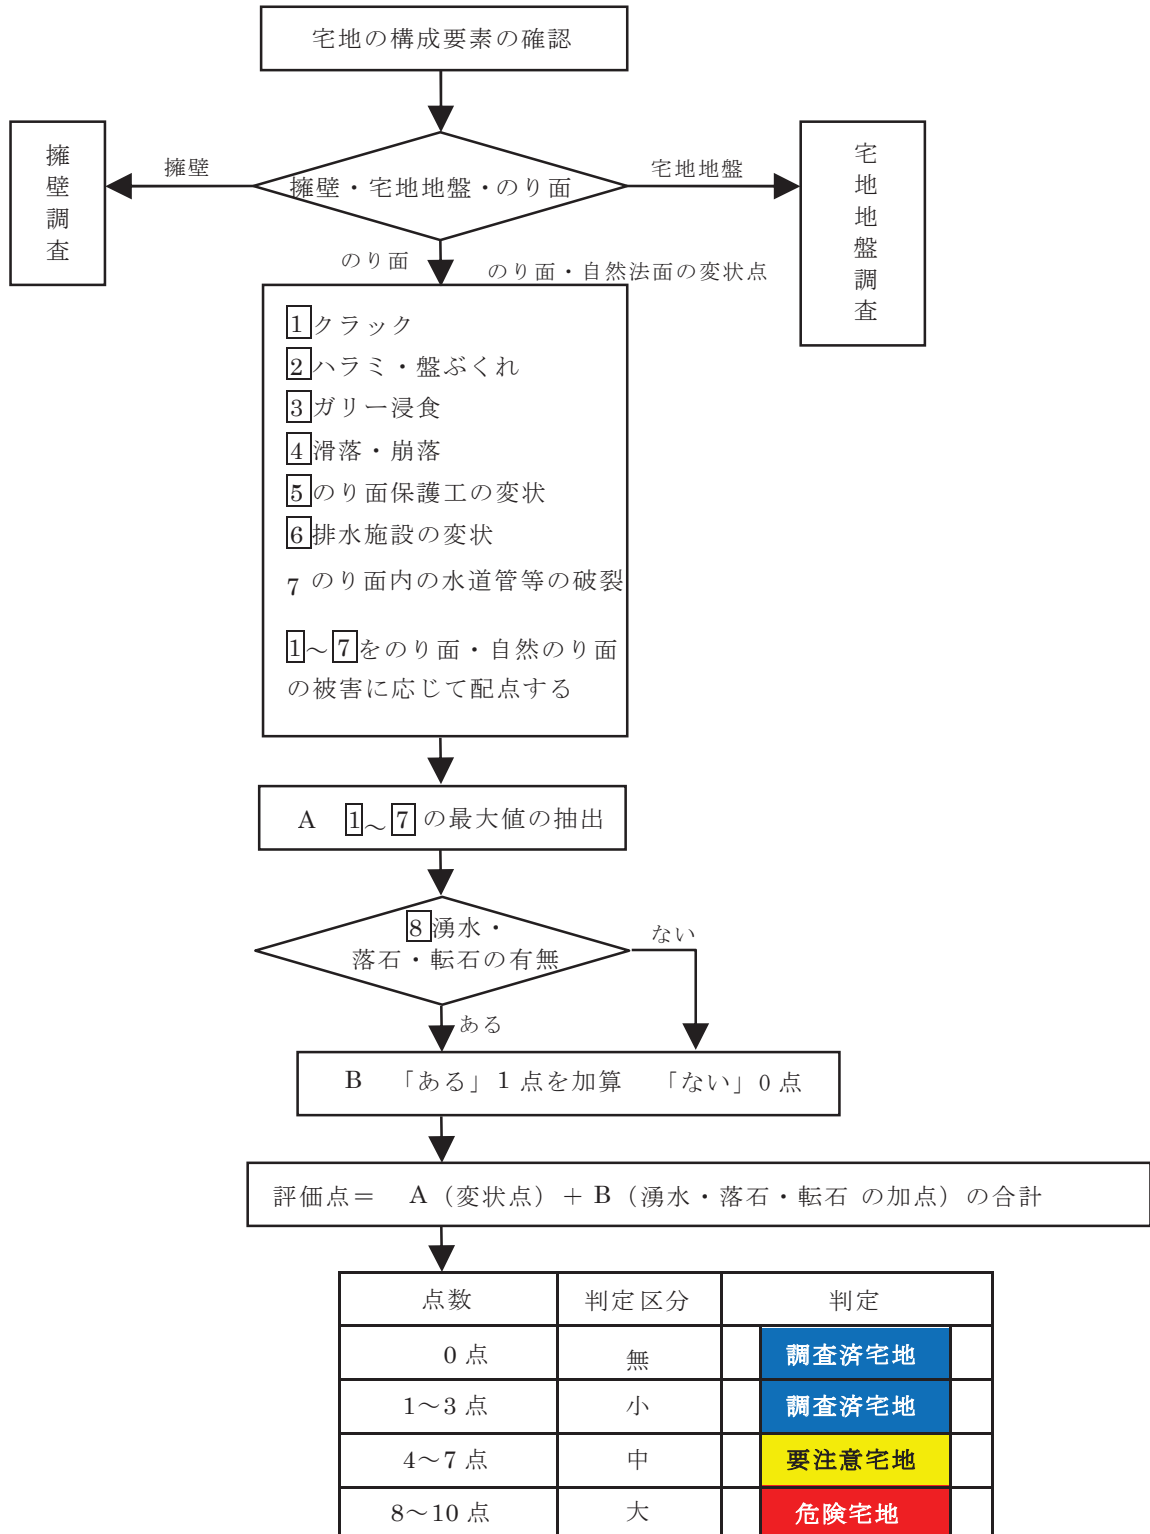
図3-9 宅地のり面・自然のり面の危険度判定のフロー

宅地のり面・自然のり面の危険度判定のフローを図3-9に示す。ただし、簡易記録の場合は、基礎点及び変状項目の点数化を行わない。

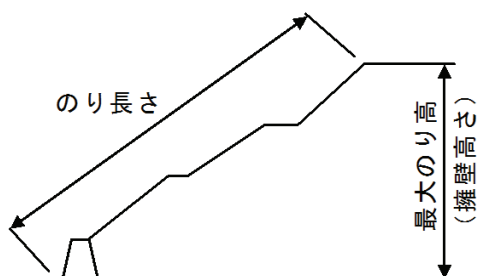
図3-10 宅地のり面高さ・長さ

既存資料又は目視とし、のり高は図 3-10 に示す最大高さ、擁壁がある場合は擁壁含みの高さで擁壁分は（ ）書きする。

のり長さとは図 3-10 の通りのり面の長さである。

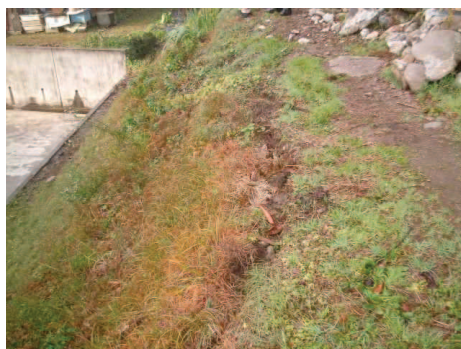
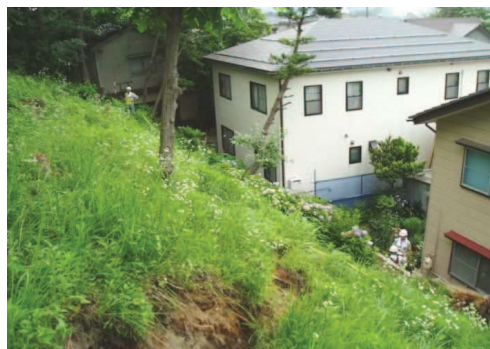
写3-8 のり面のクラックの例

| 変状項目 | 変状している状態 | 備考 |
|---|---|---|
| 1 クラック (幅) | <ul style="list-style-type: none"> <li>・ のり面の表面付近の土砂は、地震動、降雨、間隙水圧の上昇、地下水位の滞留などにより、地盤強度の減少、有効応力の減少により、自重とせん断抵抗のバランスを失い、土塊が滑り落ちようとして、その土塊の上端にクラックを生じさせるものである。</li> <li>・ のり面のクラックは、主にのり肩、中央に発生する。</li> <li>・ クラックは、数 cm から数 10cm 以上に及ぶこともある。</li> <li>・ クラックが発生した後の崩壊形態は、表層崩壊、浅層崩壊、深層崩壊などに繋がる。</li> <li>・ 表層滑りは、表面の草根層が滑り状態をいう。</li> <li>・ クラックは、ブルーシートで応急処置されるので、調査にあってはシートの上に乗らないよう留意しなければならない。</li> </ul> | 降雨の侵入、継続的な余震により地盤が緩み、二次災害になりやすい。 |

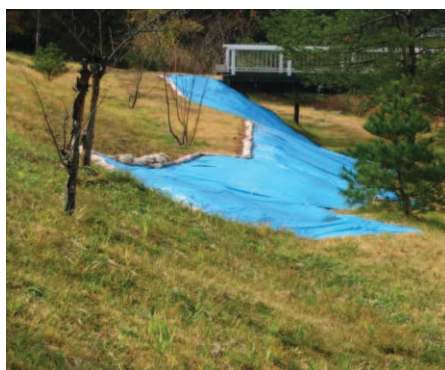
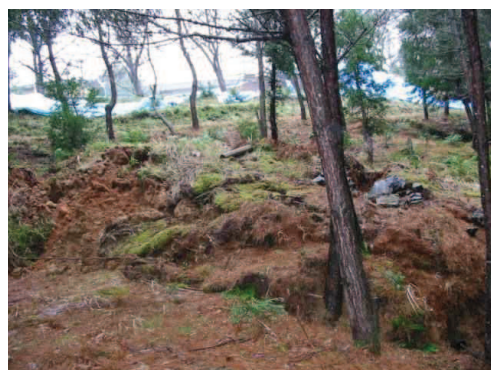
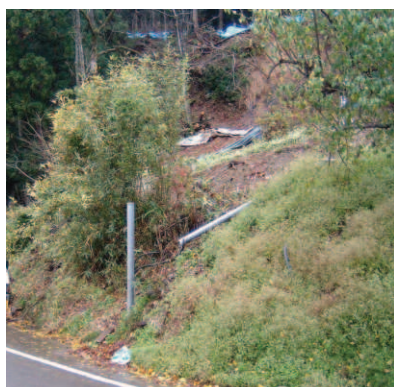
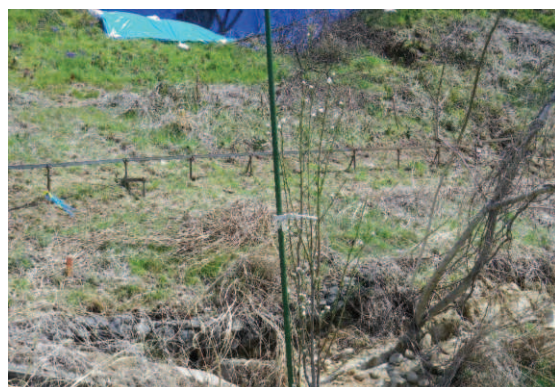
写 3-9 のり面のハラミ・盤ぶくれの例

| 変状項目 | 変状している状態 | 備考 |
|---|---|---|
| 2 ハラミ・盤ぶくれ<br>(隆起量・規模) | <ul style="list-style-type: none"> <li>・ハラミは、のり面のクラックが進行し、滑り落ちそうになった状態でのり面中央部に表れる現象である。</li> <li>・盤ぶくれは、のり面中央以下の滑り状態にあつて、のり尻先端の地盤がふくれ上がる現象である。</li> <li>・ハラミ、盤ぶくれ共、大規模崩壊前の途中の現象である。</li> <li>・隆起は数 10cm 以上に及ぶものがある。</li> <li>・ハラミ、盤ぶくれの上部、下部は、滑り崩壊が進行する危険性があり立ち入ってはならない。</li> </ul> | 降雨の侵入、継続的な余震により地盤が緩み、二次災害になりやすい。 |

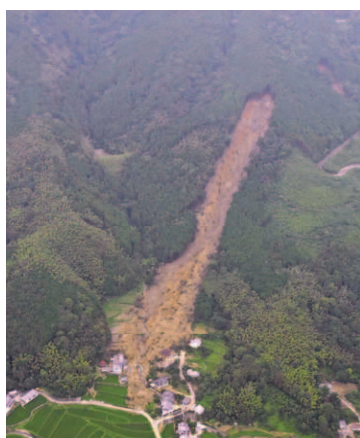
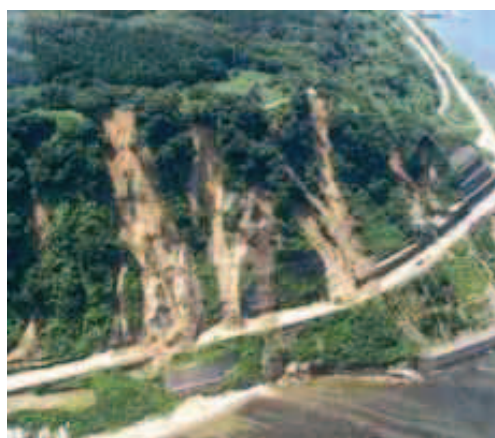
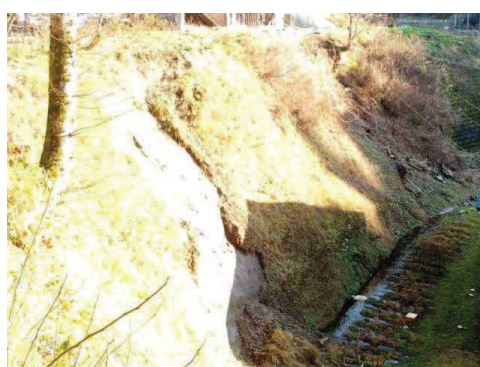
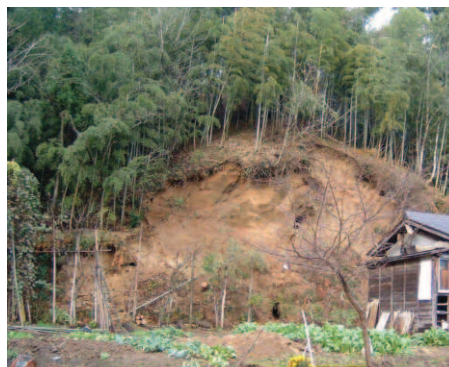
写 3-10 のり面のガリー浸食の例

| 変状項目 | 変状している状態 | 備考 |
|---|---|---|
| 3 ガリー浸食 | <ul style="list-style-type: none"> <li>・「ガリー (gully)」とは、降雨等により集約した水の流れによって地表面が削られてできた地形のこと。</li> <li>・雨水や雪解け水が集まって流れを作ると洗掘され溝が作られる。降水の度に溝は洗掘され、沢状に発達した地形となる。この作用を「ガリー浸食」という。</li> <li>・ガリー浸食された箇所は、雨水等が山肌の弱い所を削って出来た沢地形状のものである。結果、周辺の土砂も流出される危険性が高い。</li> <li>・集中豪雨などでは、このガリーに沿って土石流が流出する危険性がある。</li> </ul> | 豪雨にあってはガリー周辺の危険性が高い。 |

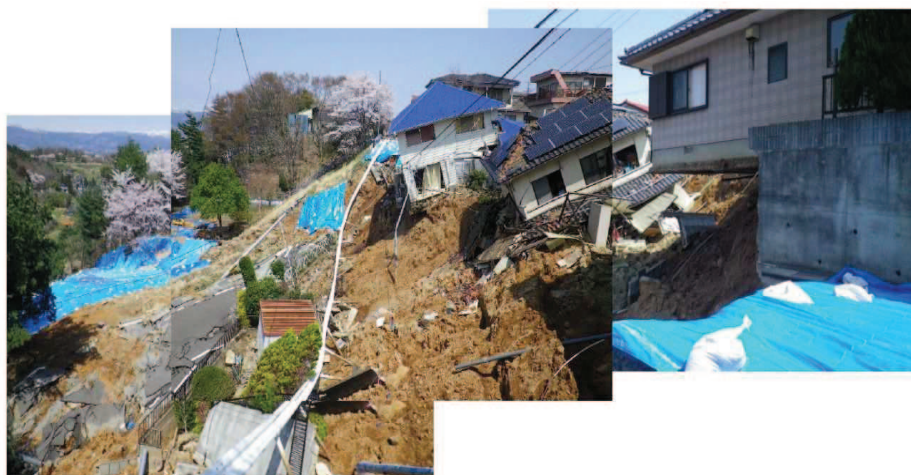
写 3－11 のり面の崩壊の例

| 変状項目 | 変状している状態 | 備考 |
|---|---|---|
| 4 滑落・崩壊 | <ul style="list-style-type: none"> <li>・ のり面の安定は、主として地山の自重とせん断抵抗のバランスで保たれている。</li> <li>・ のり面のクラック、ハラミ、盤ぶくれが進行すると、のり面の滑落、崩壊の被害へと拡大する。</li> <li>・ のり面の表面付近の土砂は、地震動、降雨、間隙水圧の上昇、地下水位の滞留などにより、地盤強度の減少、有効応力の減少により、自重とせん断抵抗のバランスを完全に失い、土塊の滑落、のり面全体が崩壊するものである。</li> <li>・ 滑落は、のり面の表層が滑り落ちることをいう。</li> <li>・ 崩壊は、のり面全体が不安定な状態となり崩れ落ちることをいう。</li> <li>・ 崩壊にあっては、のり肩付近、のり面上～中央付近まで、のり面底部を含む全崩壊などの規模がある。</li> <li>・ 地震災害にあっては、地下の湧水の通り道（水みち）に沿って被害が多い。</li> <li>・ 滑落・崩壊は、シートで覆うなどの応急処置がされないで放置される場合が多い。調査にあっては近づくことがないように留意しなければならない。</li> </ul> | 豪雨による滑落・崩壊も発生しやすい。 |

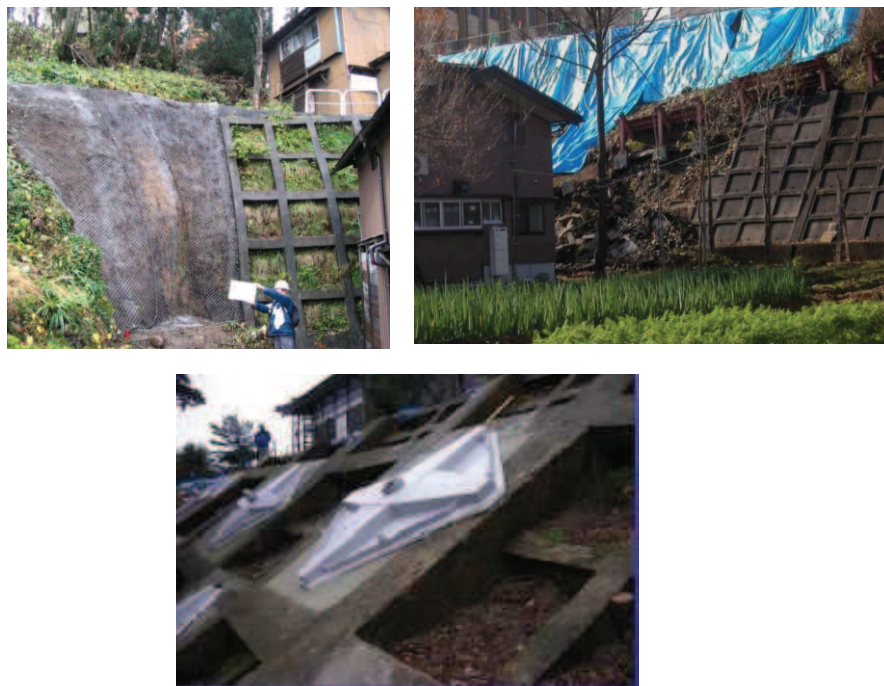
写 3-12 のり面保護工の変状の例

| 変状項目 | 変状している状態 | 備考 |
|---|---|---|
| 5 のり面保護工の変状(植生工は除く) | <ul style="list-style-type: none"> <li>・ のり面保護工で、植生工を除くと、金網張工、繊維ネット張工、柵工、じゃかご工、プレキャスト枠工、石張工、モルタルコンクリート吹付け工、ブロック張工、コンクリート張工、吹付け枠工、現場打ちコンクリート枠工、地山補強土工、グラウンドアンカー工、杭工、かご工、井桁組擁壁工等がある。</li> <li>・ のり面保護工は、そののり面の特性（岩盤である、浸食・表層崩壊しやすい、湧水が多いなど）を考慮して採用されている。</li> <li>・ 通常は、のり面自体の変状によって、のり面保護工も変状することをいう。</li> <li>・ しかし、のり面保護工の種類によっては、のり面の変状が僅かな場合、保護工までが変状として現れない場合もある。</li> <li>・ 事例としては、間詰め材の陥没、のり枠の破損、吹付けコンクリートのクラック・陥没、グラウンドアンカーヘッドの抜け出しなど様々な状態がある。</li> <li>・ 保護工をも含む全体の崩壊の場合もある。</li> </ul> | 植生工は除く。 |

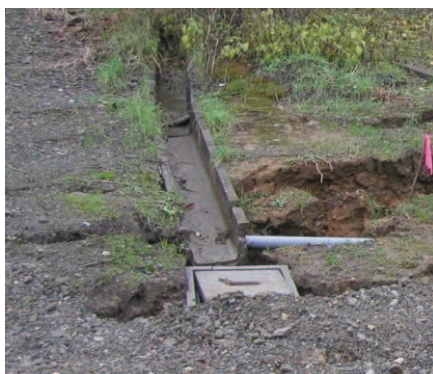
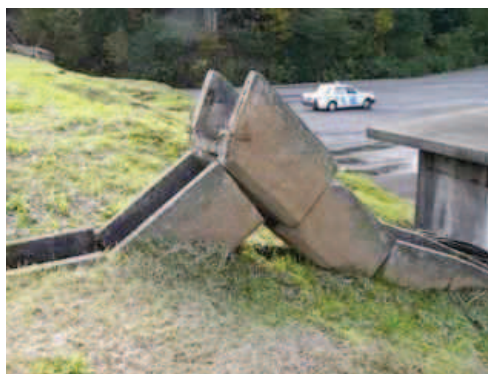
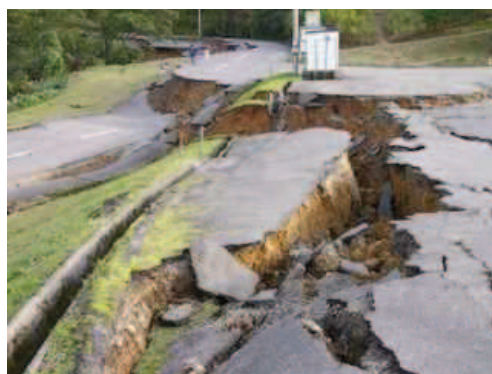
写 3-13 排水施設の変状の例

| 変状項目 | 変状している状態 | 備考 |
|---|---|---|
| 6 排水施設の変状 | <ul style="list-style-type: none"> <li>• ここでの排水施設は、のり肩、小段、のり尻、のり尻のふとん籠、のり面の縦断排水、地下排水工等の施設をいう。</li> <li>• 排水施設は、枯れ草で埋没し排水機能を損なわないように維持管理が必要なものである。</li> <li>• 宅地に面する排水施設は管理しやすいが、小段、のり尻の排水施設にあつては、管理があまり行き届かない場合が多い。</li> <li>• 排水施設は、のり面の被害と密接に繋がり、排水機能に不具合があるとおり面は変状しやすく、のり面の変状に伴い、排水施設も大きく変状する。</li> </ul> | |

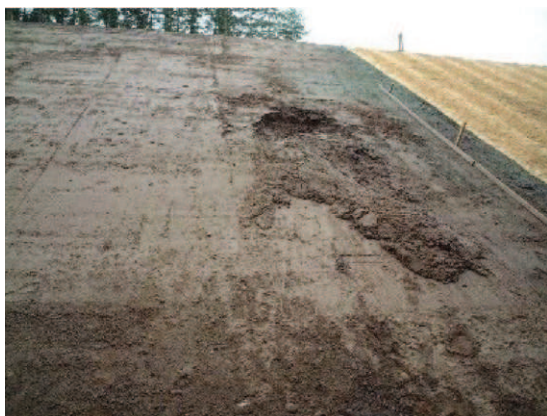
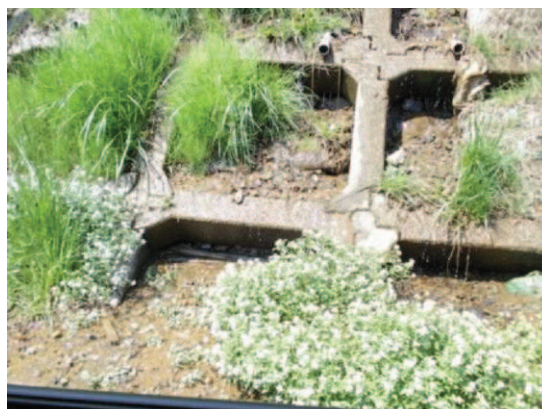
(a) 湧水の例

| 変状項目 | 変状している状態 | 備考 |
|---|---|---|
| 8 湧水・落石・転石 | <ul style="list-style-type: none"> <li>・のり面の変状している箇所は湧水がある箇所が多い。</li> <li>・常時湿っている、苔が生えている場合は、湧水有りと判断される。</li> <li>・竹藪、杉林は地下水の多い所に生えやすい。</li> <li>・擁壁の水抜穴は湧水とはしない。</li> <li>・自然のり面では、落石、転石が発生する。<br/>この場合、のり面はごつごつとした岩肌が露出している場合が多い。</li> <li>・落石は、継続される余震で更に落下する危険性が高いので、近づかない。</li> </ul> | 湧水ののり面、落石ののり面は二次災害の危険性が大である。 |

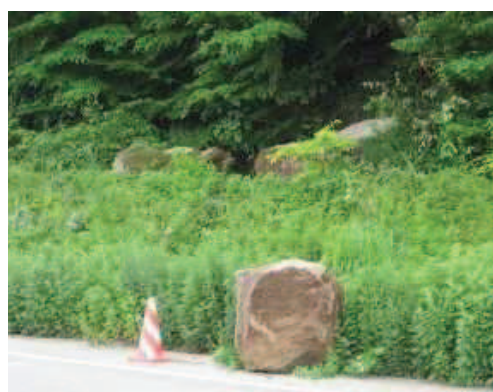
(c) 転石の例

写 3-14 落石・転石の例

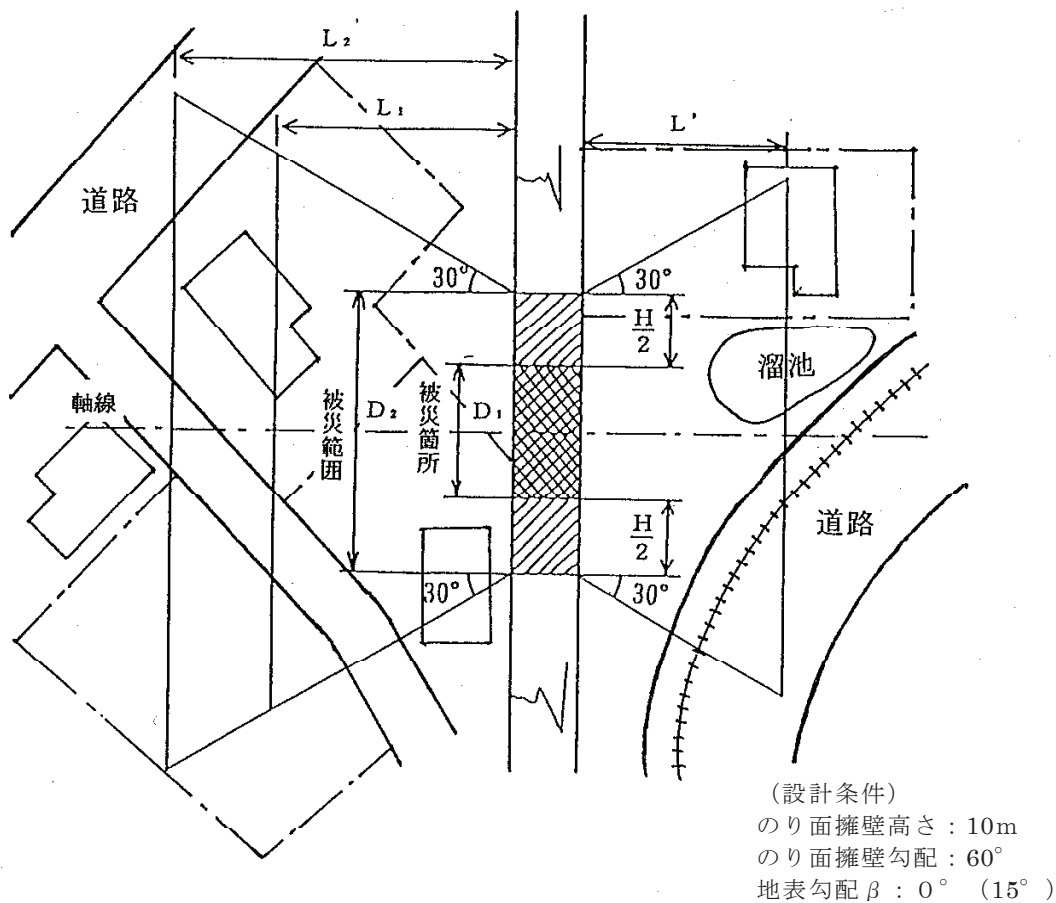
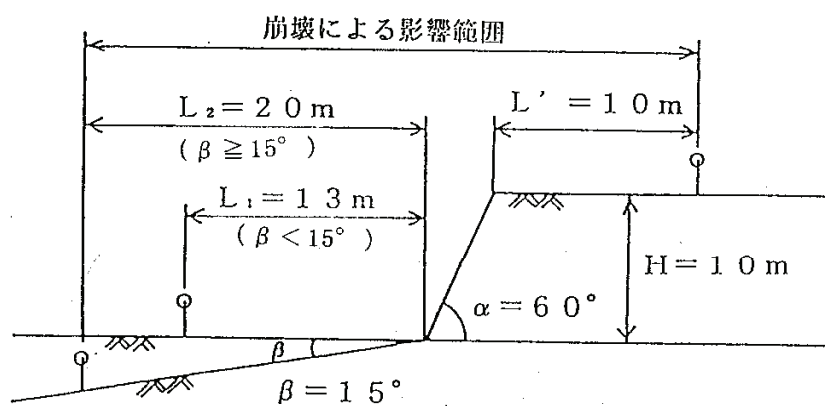
(参考) 図-① 崩壊による影響範囲図記載の例

$D_2$  : 被災範囲。被災箇所( $D_1$ )の両端に、擁壁・のり面の高さ(H)の1/2をそれぞれ加え距離(m)

$$D_2 = D_1 + H/2 + H/2 = D_1 + H$$

注)  $\alpha$  : 擁壁・のり面の勾配

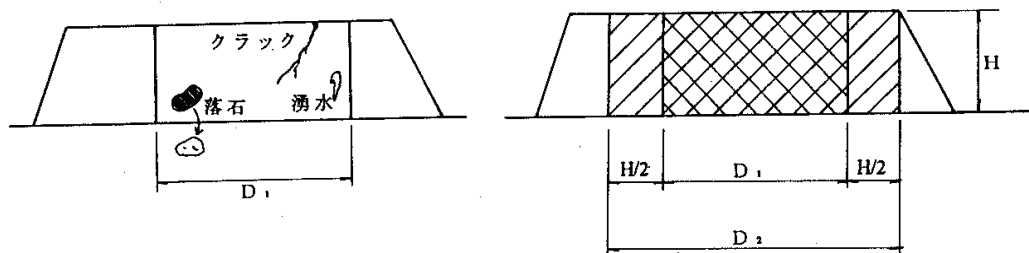
(参考) 図-② 被災箇所( $D_1$ )と被災範囲( $D_2$ )の説明図

$L_2$  : 擁壁・のり面の下端からの水平距離( $\beta \geq 15^\circ$ 以上の場合)

$L'$  : 擁壁・のり面の上端からの水平距離
