# これまでの委員からの質問への回答 (第1、6、7回分科会時の質問)

2022年12月23日

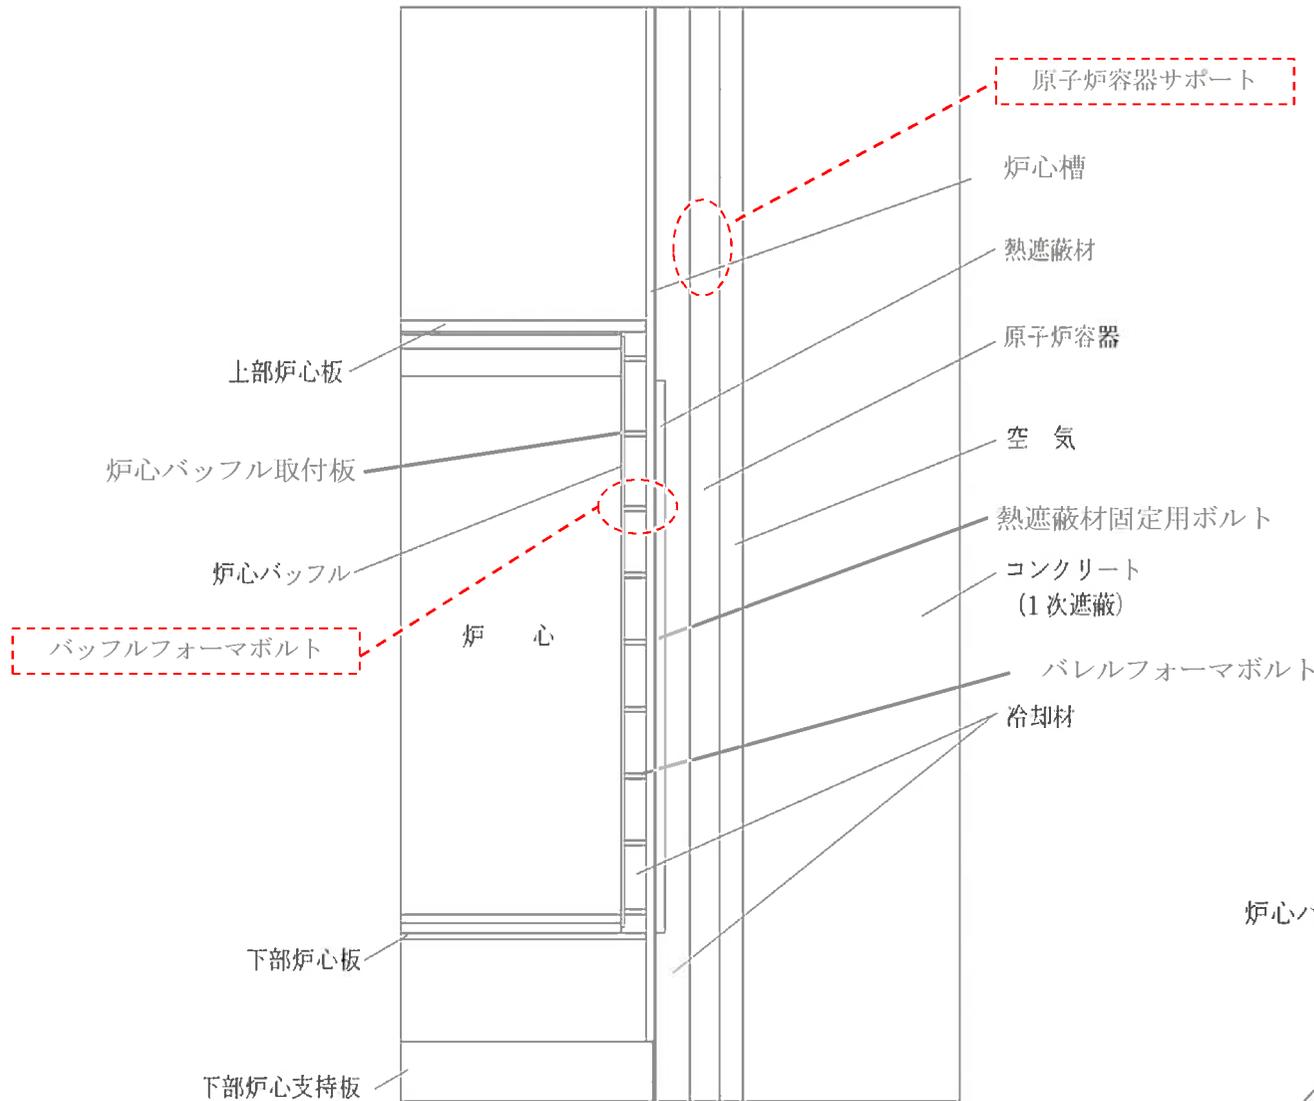
図1 評価対象部位 (垂直断面図)

○評価対象部位の中性子照射量、位置を次ページ以降に示す。

(1) 評価対象位置

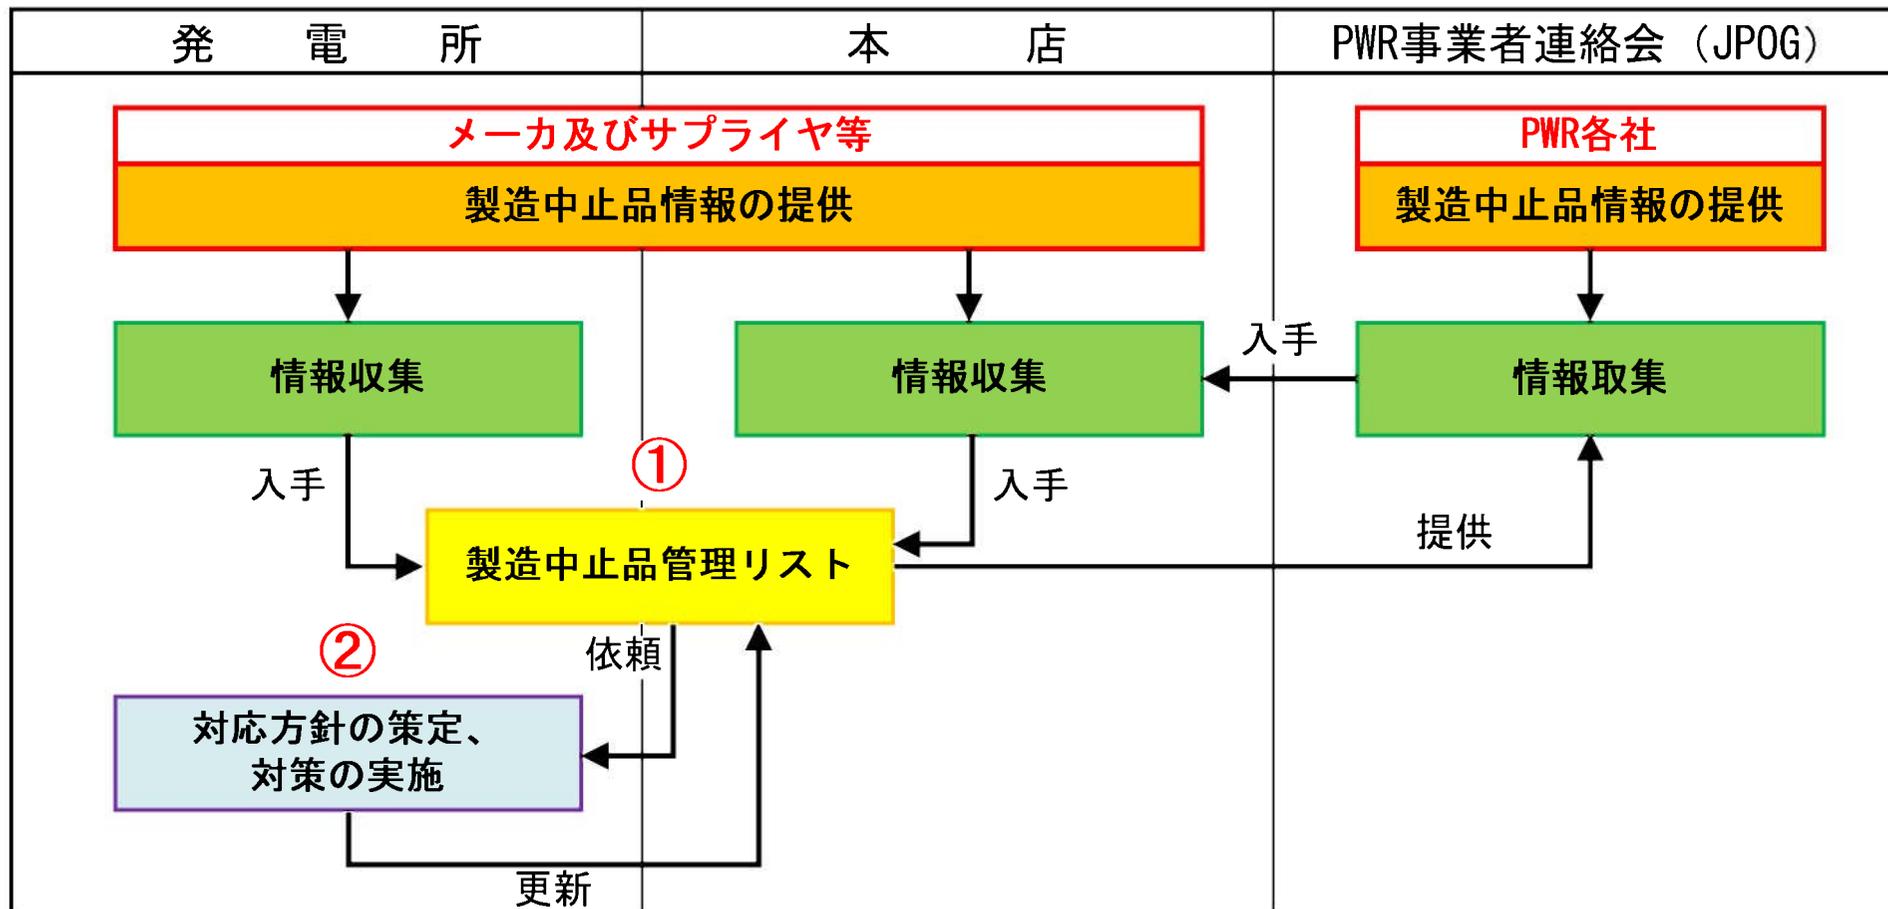
○製造中止品情報取り扱いフロー

- ① メーカー及びサプライヤ等やPWR事業者連絡会から製造中止品情報を入手し、製造中止品管理リストに取りまとめる。なお、当社で入手した製造中止品情報はPWR事業者連絡会を通じて電力各社へ提供する。
- ② 入手した製造中止品情報は発電所へ展開し、製造中止品に対して、代替メーカー及び代替品について検討し、取替又は予備の確保などの対応方針を策定後、対策を実施し、製造中止品管理リストを更新する。

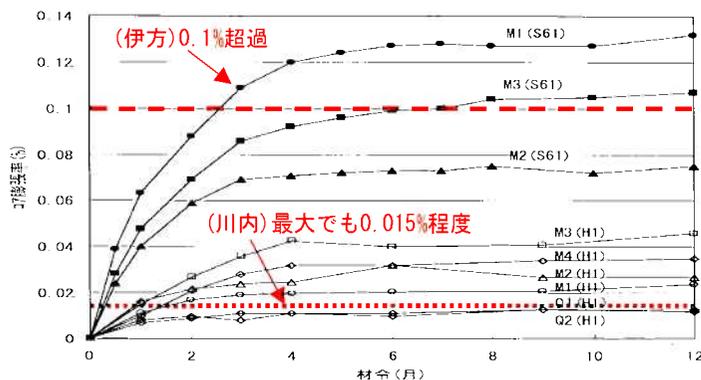
伊方1号の膨張率測定結果※4

- ・伊方1号の運転開始は1977年で、1986年のASR抑制対策の原型(建設省暫定案※3)の発行前であった。川内1, 2号は1986, 87年にモルタルバー法により、使用骨材が有害でないことを確認している。
- ・膨張率測定結果より、伊方1号は運転開始約10年後に「試験期間(材令)3ヶ月で0.1%以上」の膨張を示すコンクリートコアが確認されているのに対して、川内1, 2号は運転開始約40年後の現在において「試験期間(材令)約4ヶ月で0.000~0.015%」程度であった。

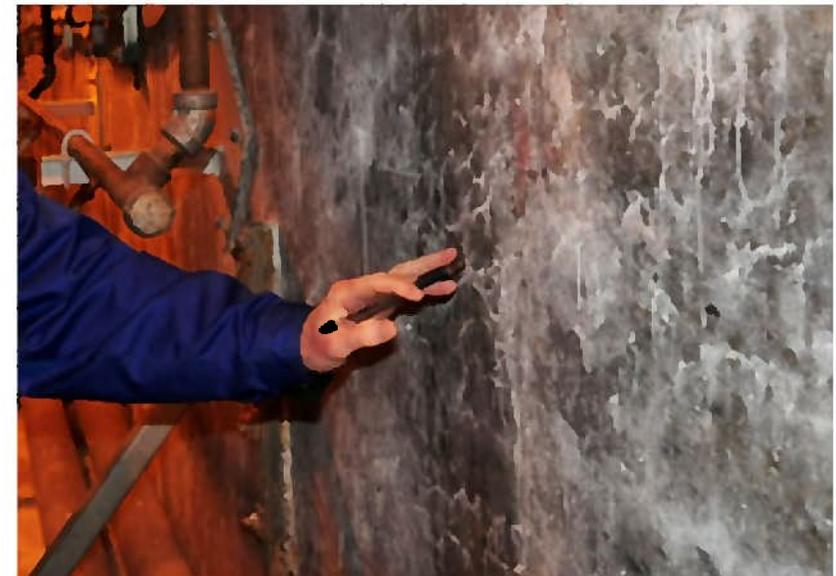
シーブルック1号におけるASRの発生状況※1

- ・1990年に運転を開始したシーブルック1号(124万kW、PWR、ニューハンプシャー州)において、2010年頃、制御建屋地下コンクリートでASR特有のひび割れが確認された。

- ・建設時の施工中における防水膜の損傷による地下水の浸入が原因と考えられている。
- ・建設時に実施された試験では、遅延膨張性の反応性鉱物を適切に把握できていなかった。

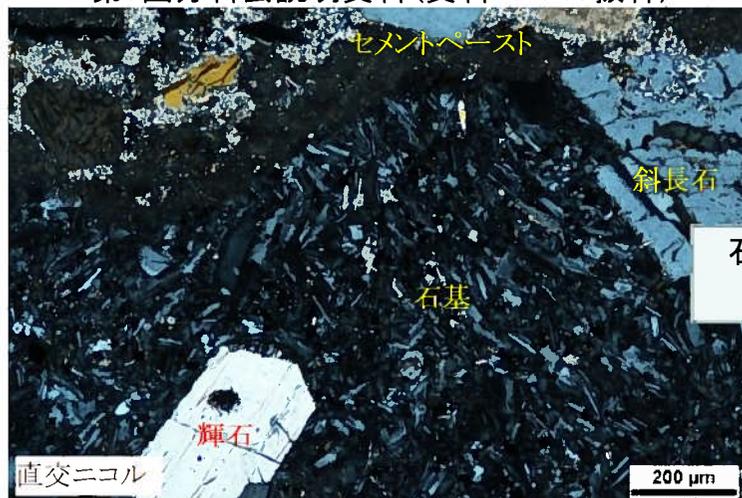
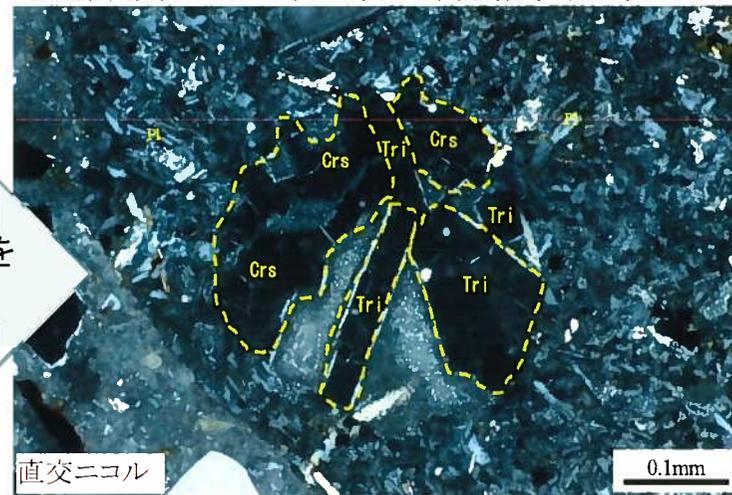
急速膨張性の反応性鉱物の確認結果(2号の例)

石基を拡大

反応性鉱物としてクリストバライトとトリディマイトが確認された。クリストバライトは直交ニコルでは暗く観察され、トリディマイトは薄板状や楔形をしており直交ニコル下では双晶を示す。大きくまとまった部分を破線内に示す。

Crs: クリストバライト  
Tri: トリディマイト

- ・ 偏光顕微鏡により反応性鉱物を同定した結果、粗骨材に急速膨張性の反応性鉱物(クリストバライト等)が認められた。  
⇒ 促進膨張試験の結果※、急速膨張の可能性は低いと判断した。

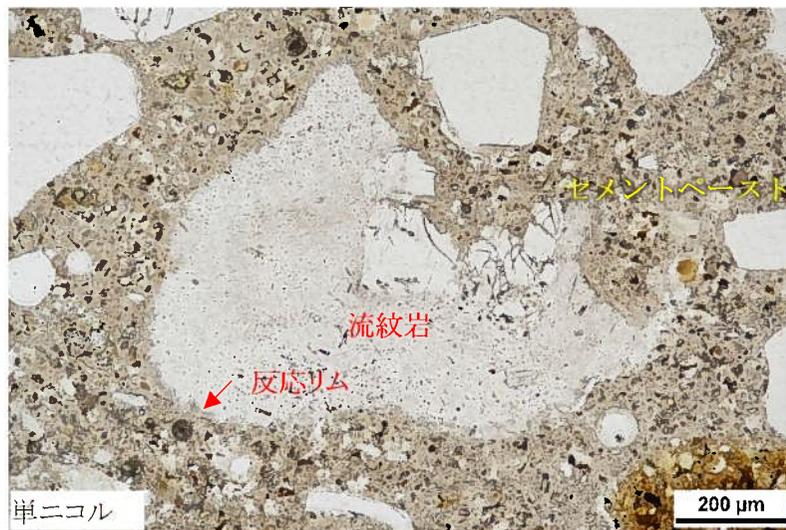
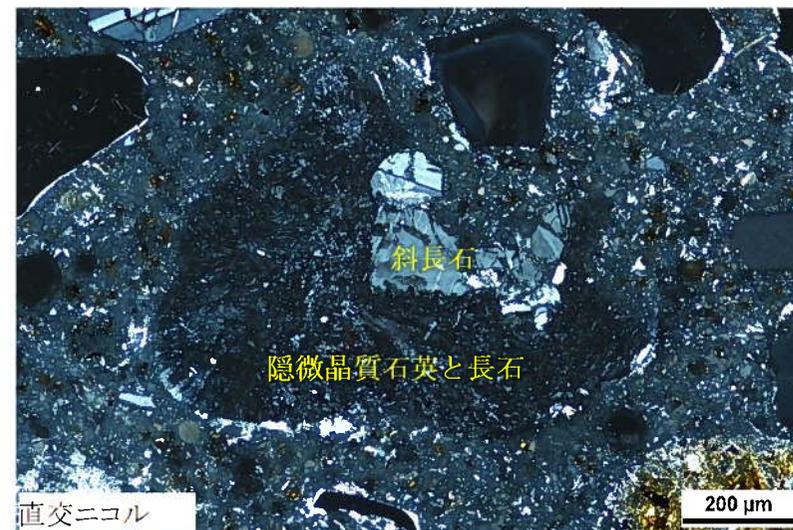
遅延膨張性の反応性鉱物(取水槽 気中帯(1号)の例)

- ・ 「取水槽」の一部の部位(1号：取水槽(気中帯)、2号：取水槽(干満帯))において、海砂の一部である流紋岩の中に遅延膨張性の反応性鉱物(隠微晶質石英、微晶質石英)が認められた。  
⇒細骨材に膨張や劣化を生じるような進行したアルカリ骨材反応の現象としてのひび割れや膨張は確認されていないことから、遅延膨張の可能性は低いと判断した。なお、流紋岩以外については、遅延膨張性の反応性鉱物は認められなかった。

細骨材である砕砂は安山岩、海砂には安山岩、流紋岩、頁岩、軽石等が含まれている。このうち流紋岩については、斜長石の斑晶ならびにその粒間を埋める微細な組織からなる石基から構成される。

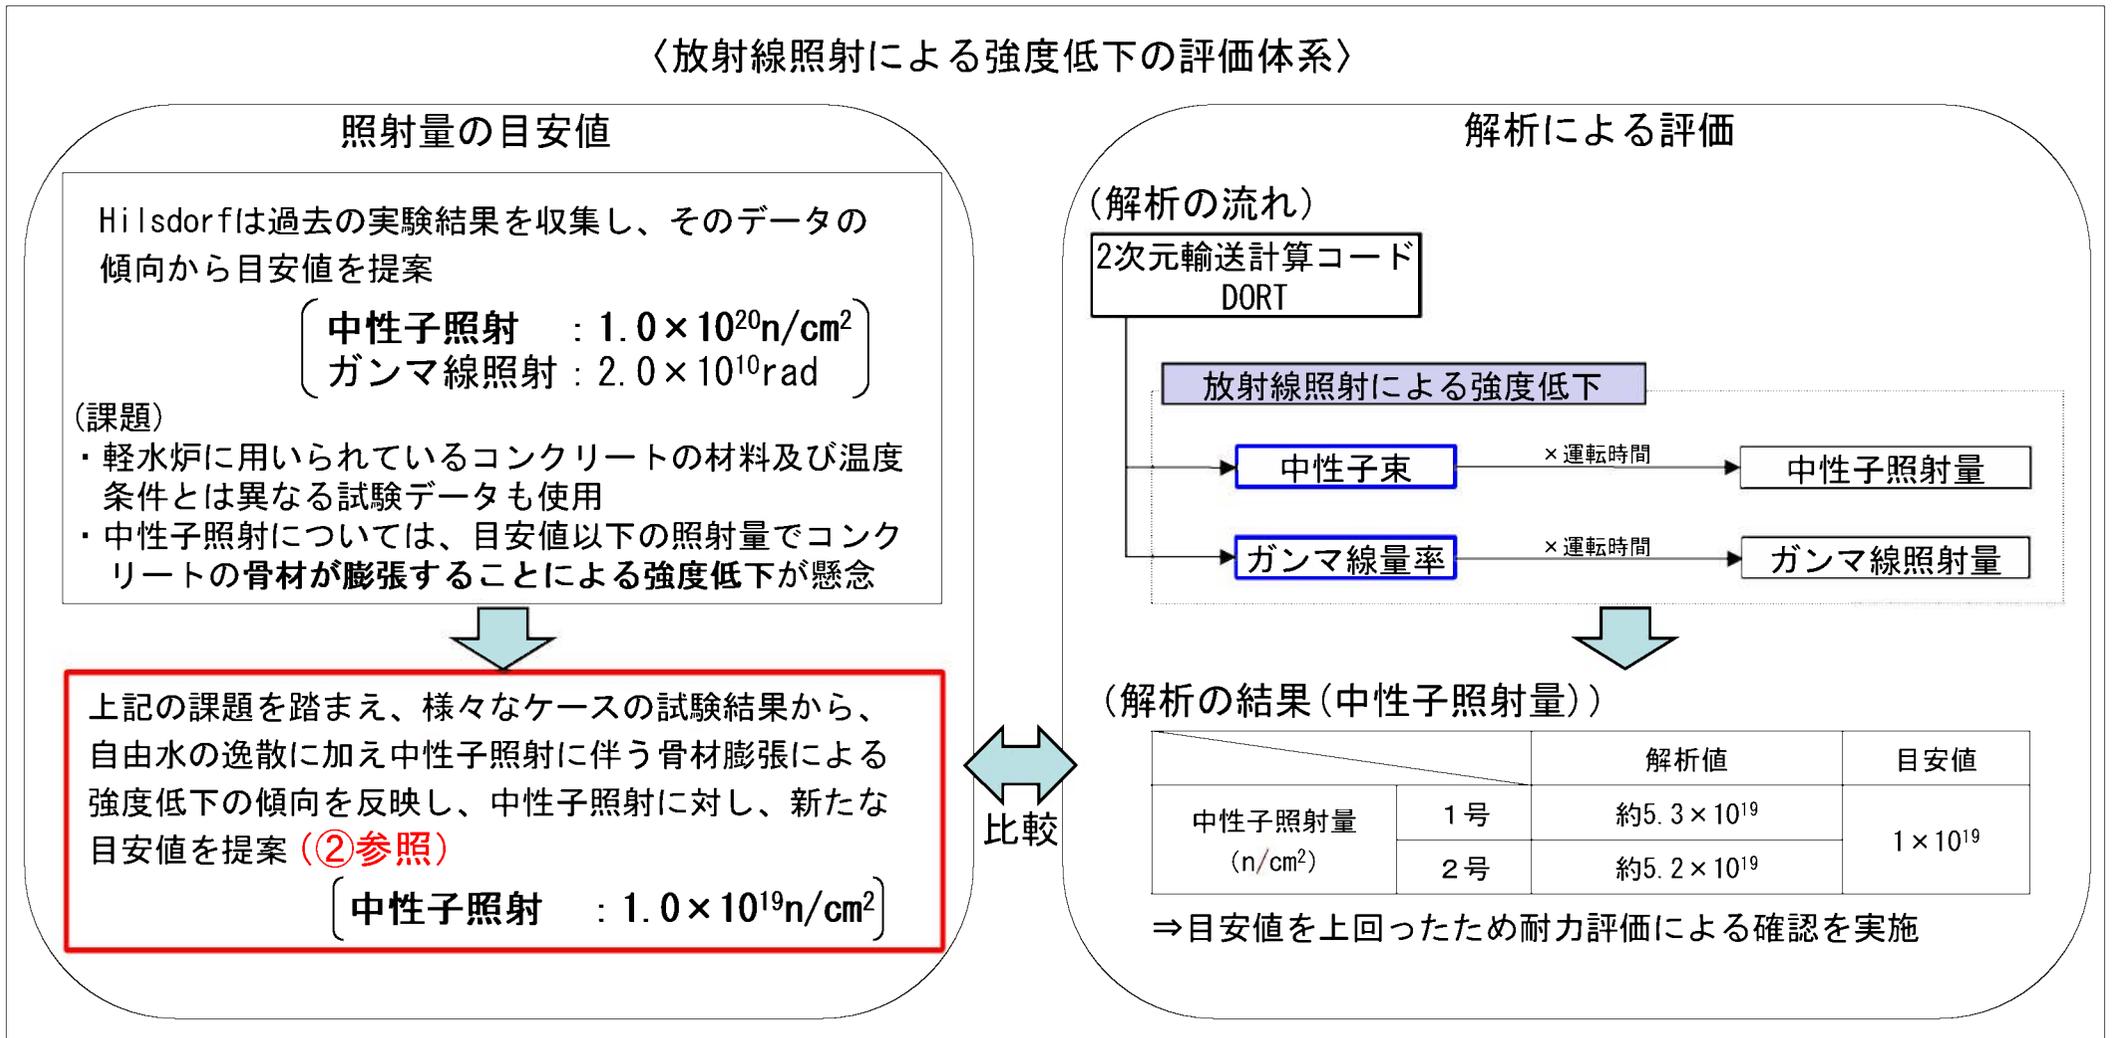
〈放射線照射による強度低下の評価体系〉

- ・放射線照射(中性子・ガンマ線)によるコンクリートの主な劣化メカニズムは、現在の知見によると、「自由水の逸散」及び「中性子照射による骨材の膨張」の2つの要因に起因している(①参照)。
- ・高経年化技術評価における評価体系は下図の通りであり、劣化メカニズムは目安値を設定する過程で考慮している(②参照)。

上記の課題を踏まえ、様々なケースの試験結果から、自由水の逸散に加え中性子照射に伴う骨材膨張による強度低下の傾向を反映し、中性子照射に対し、新たな目安値を提案(②参照)

**中性子照射 :  $1.0 \times 10^{19} \text{n/cm}^2$**

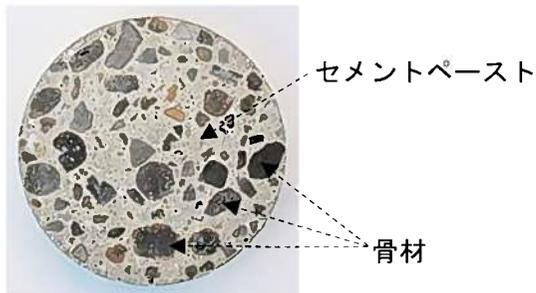
コンクリートコアサンプル (断面)

構成材料	ガンマ線	中性子
セメントペースト	<ul style="list-style-type: none"> <li>・ガンマ発熱により水分が蒸発し乾燥・収縮</li> <li>・放射線分解により、水が水素・酸素に分解され、空隙内に圧力が蓄えられ、水分移動が加速し乾燥・収縮が促進</li> </ul>	<ul style="list-style-type: none"> <li>・ガンマ線と同じ（中性子照射環境では二次ガンマ線が生じる）</li> </ul>
骨材	<ul style="list-style-type: none"> <li>・電離作用により結合角が変化するなど、メタミクト化<sup>※2</sup>が生じ、岩石鉱物の密度が低下（ただし、その影響は中性子よりも非常に小さい）</li> </ul>	<ul style="list-style-type: none"> <li>・原子の弾き出しによる結晶構造の歪みと二次ガンマ線の影響によるメタミクト化<sup>※2</sup>により、岩石鉱物の密度が低下し、骨材が膨張</li> </ul>
コンクリート	<ul style="list-style-type: none"> <li>・セメントペーストの乾燥・収縮により骨材周囲にひび割れが発生しヤング率が低下</li> <li>・未反応セメントが反応し強度を増加させる作用も有り</li> </ul>	<ul style="list-style-type: none"> <li>・セメントペーストの乾燥・収縮と骨材の膨張により、骨材周囲に複数のひび割れに伴う損傷が発生し、ヤング率や強度が低下</li> </ul>

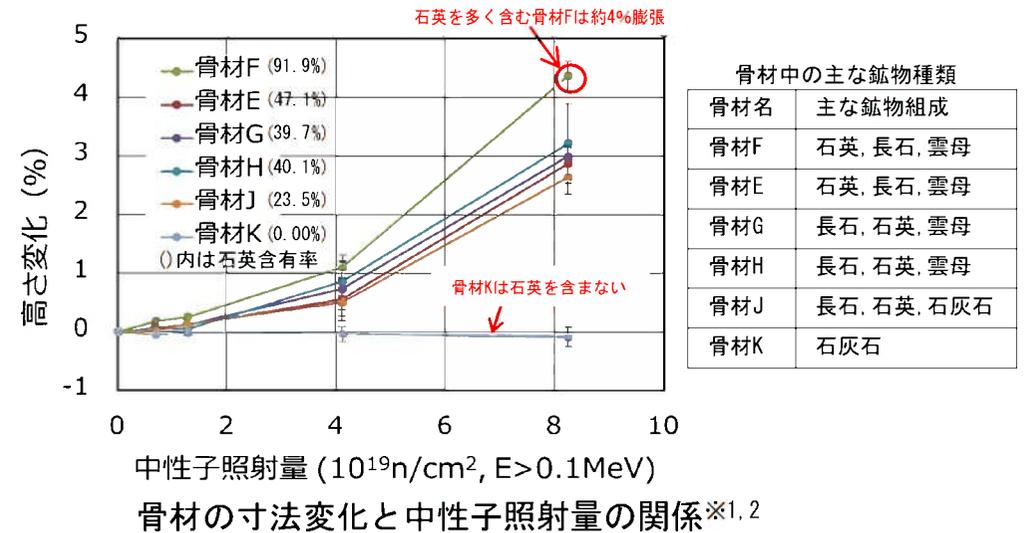
- ・ 中性子照射量が $1.0 \times 10^{19}n/cm^2$ 程度を超えると、骨材の膨張(高さ変化)が発生。その程度は骨材に含まれる鉱物の種類と含有率により異なる。
- ・ 鉱物の中でも「石英」が最も中性子照射の影響を受けやすく、「石英」の含有率が高い骨材Fでは $8.0 \times 10^{19}n/cm^2$ 程度の中性子照射量で約4%膨張する
- ・ なお、川内1, 2号で使用されている安山岩は一般的に「石英」含有率が低いとされており、中性子照射による骨材膨張は比較的小さいと考える。

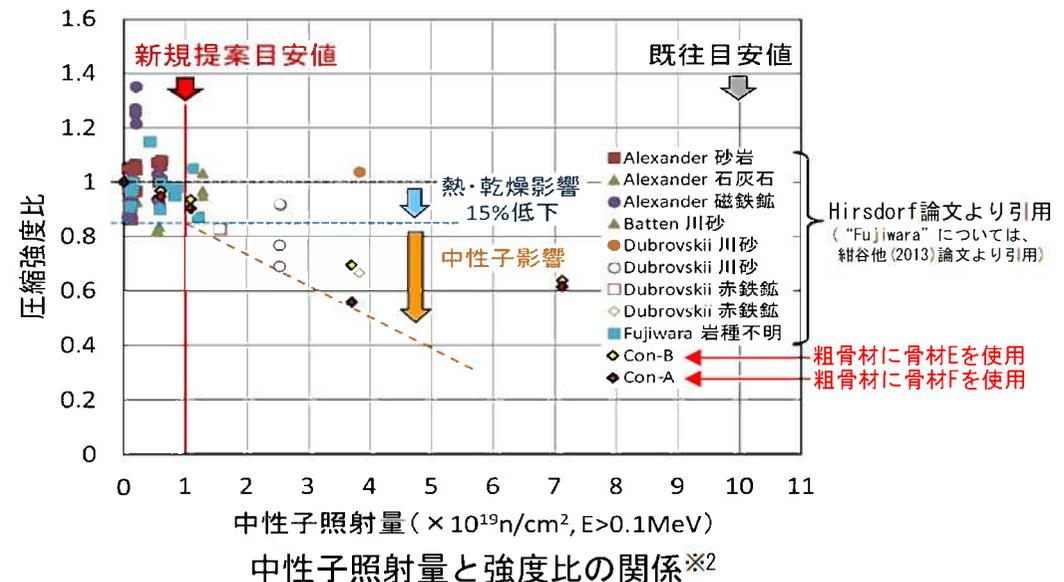
- ・ 中性子照射による強度低下の影響は、熱・乾燥による影響を除くと、 $1.0 \times 10^{19}n/cm^2$ より大きい範囲で確認できる<sup>※3</sup>。

※3 石英のメタミクト化については温度依存性を有することから(詳細を(3)にて示す)、実験時の照射環境温度(約70℃)における中性子照射量を、実機の環境に近い温度条件(55℃)に対応した中性子照射量に補正

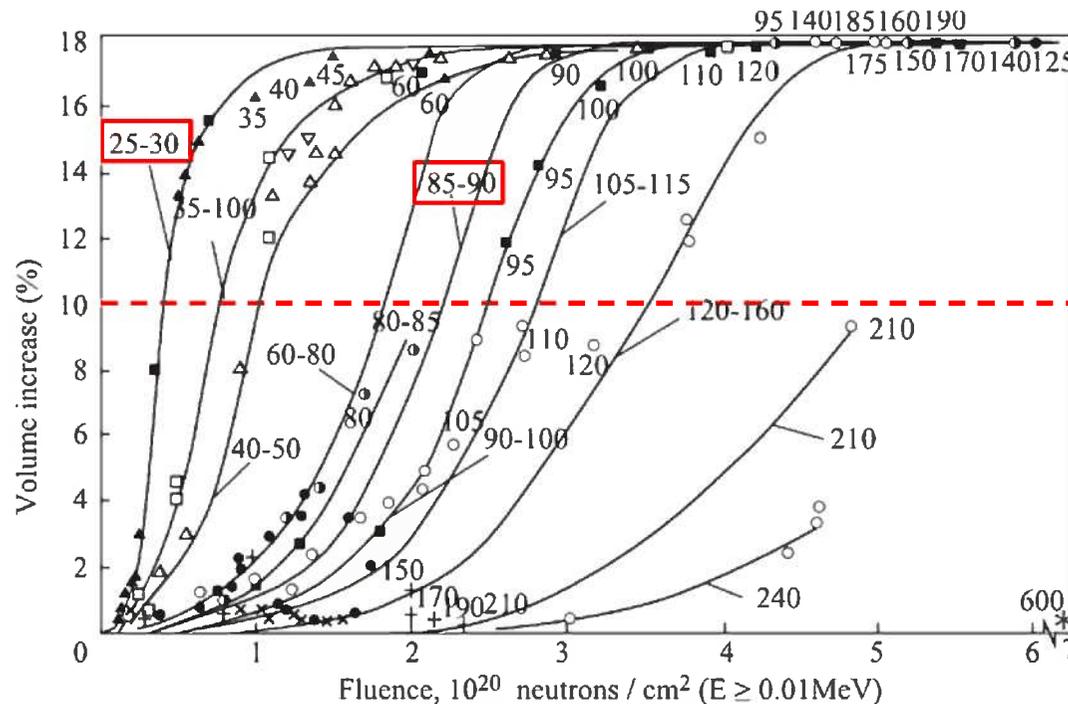
メタミクト化に伴う石英の体積膨張率と中性子照射量の関係※

- ・石英のメタミクト化は照射温度の影響を大きく受けることが明らかとなっており、照射温度が高温であるほど、熱的な治癒効果が大きくなると考えられる。
- ・下図はメタミクト化に伴う石英の体積膨張率と中性子照射量の関係を示しており、照射温度が高温なほど治癒効果により、同じ照射量でも体積膨張率が低くなっている。
- ・例えば、25-30℃環境と85-90℃環境で比較すると、10%の体積膨張に必要な照射量は5倍程度も異なる。

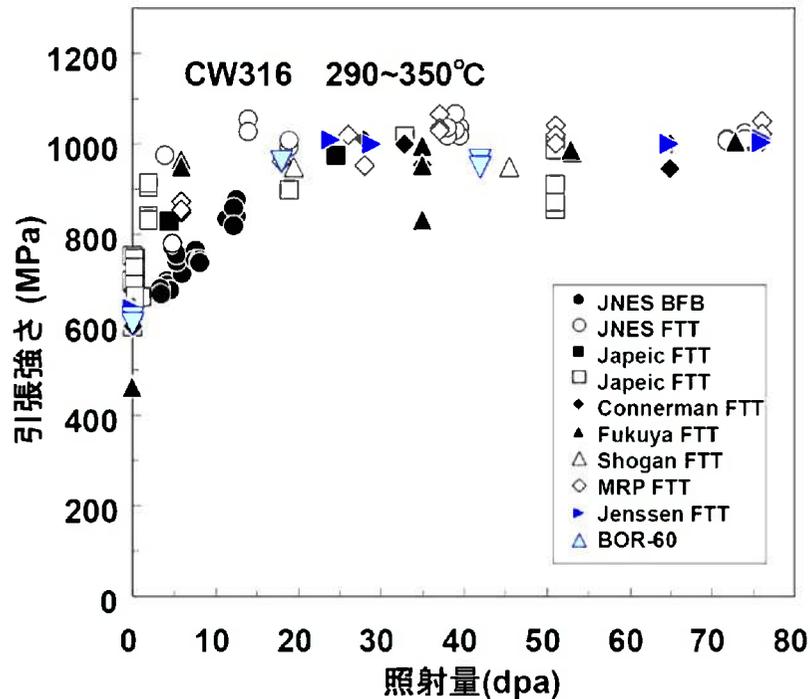
図1 SUS316CW の引張特性データの照射量依存性(試験温度: 290~350°C)

○炉内構造物の材料（SUS304系、SUS316系）は、中性子照射により元素のはじき出しによって生じた格子欠陥が転位の動きを妨げることとなり、強度が増加する。

○図1及び図2に示す通り、引張強さは照射量の増加に伴い上昇し、10~20 dpa で飽和している。

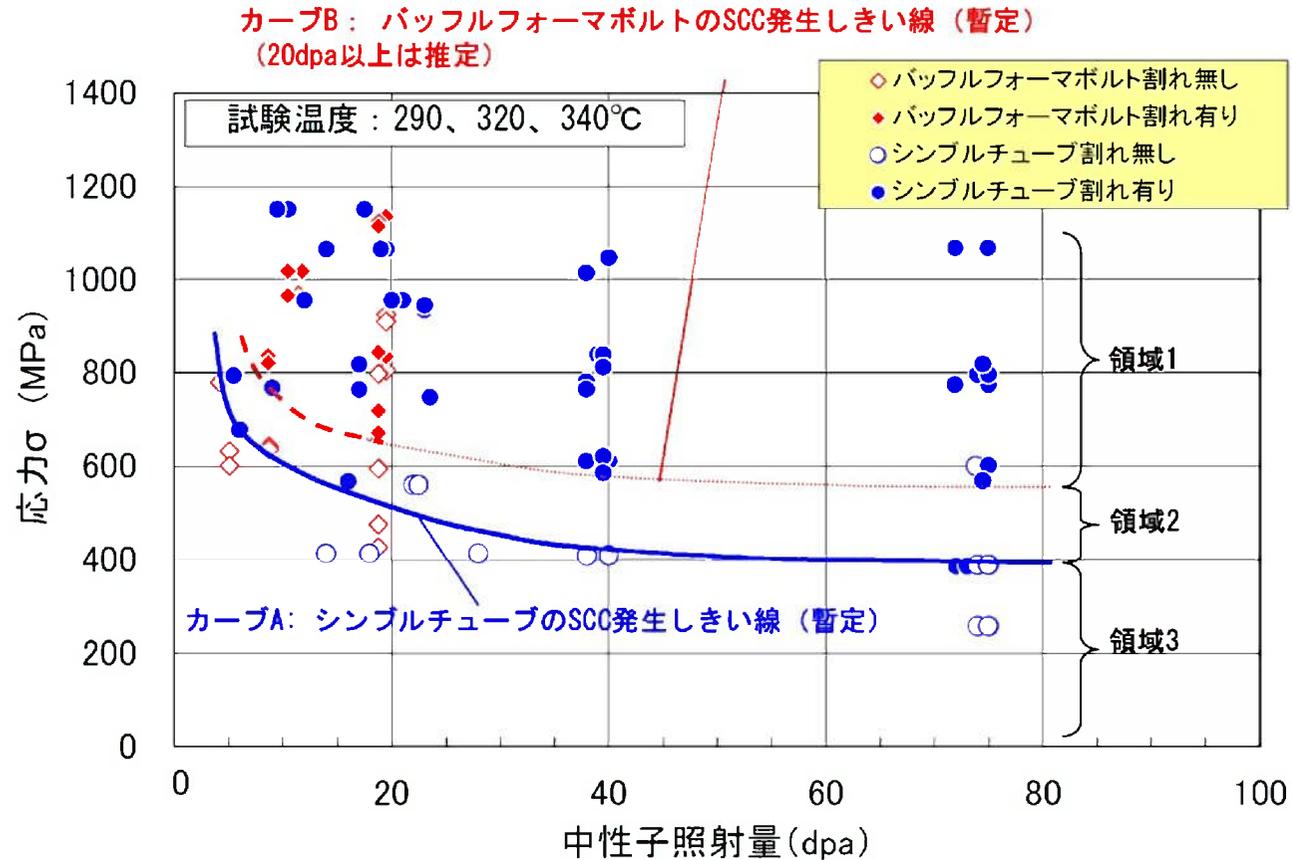
図1 IASCCによる割れ発生しきい応力線図

○バッフルフォーマボルトの照射誘起型応力腐食割れに関する評価については、「IASCC評価技術に関する報告書（独）原子力安全基盤機構（平成21年9月）」及び「炉内構造物点検評価ガイドライン」に基づき、81点の試験結果から割れ発生応力線図を設定し、評価している。

- ① 領域1に含まれる場合  
評価対象物は、評価対象時点で割れが発生する**可能性が高い**ものとみなす。
- ② 領域2に含まれる場合  
評価対象物は、評価対象時点で割れが発生する**可能性が有る**ものとみなす。
- ③ 領域3に含まれる場合  
評価対象物は、評価対象時点で割れが発生する**可能性が無い**ものとみなす。

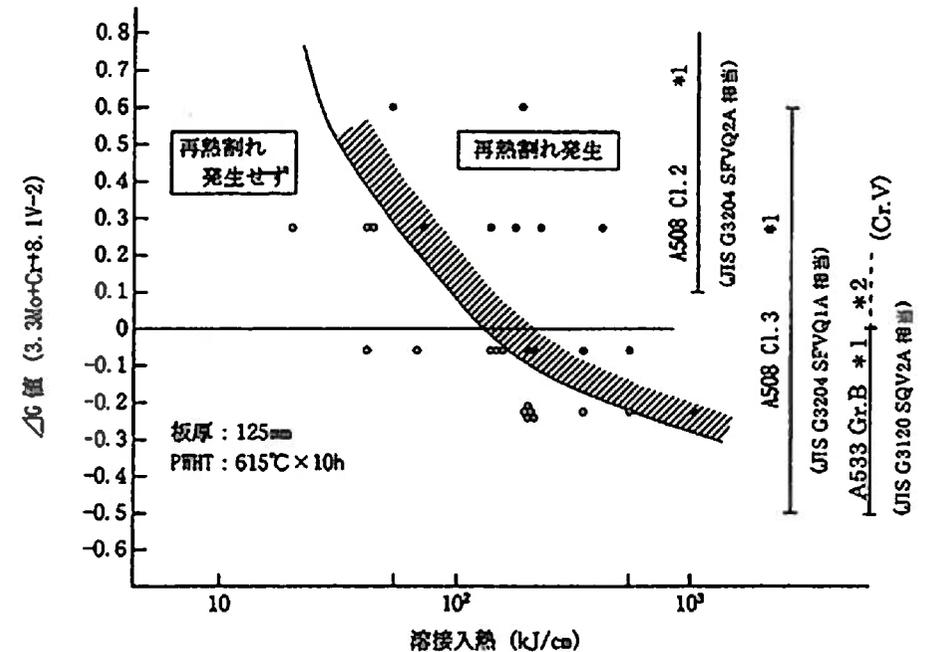
図1 再熱割れ発生に及ぼすΔG値及び溶接入熱の影響  
[引用元: 三菱重工技報 Vol.14 No.1 (1977-1)]

川内1号炉においては、図1に示すように材料の化学成分(ΔG値)を踏まえ溶接入熱を管理し溶接を実施しており、き裂の発生する可能性は小さい。

\*1: 規格成分による計算値  
\*2: 規格成分外のCr, Vを加えた計算値

上部ふた、上部胴等には低合金鋼を用いており、ステンレス鋼の内張りを施している。一部の低合金鋼では大入熱溶接を用いた肉盛で溶接後熱処理が行われると局部的にき裂が発生することが米国PVRC (Pressure Vessel Research Council) の研究により確認されている。

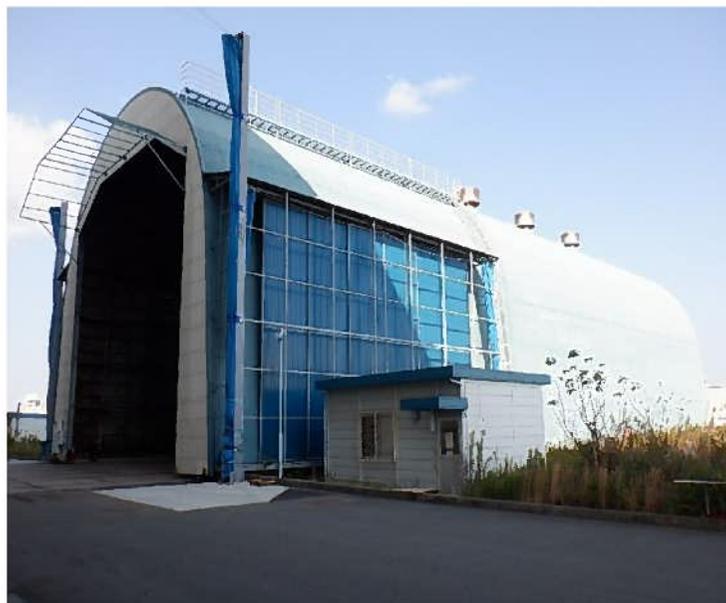
図2 大型熱処理炉外観

RVの母材に適用している方法は、JIS Z 3700（炉内加熱による後熱処理方法）により実施し、被溶接後熱処理部の全部を加熱炉の中において、JSME溶接規格に規定された所定温度で所定時間熱処理している。

熱 処 理 炉 仕 様	加熱方法	高速噴流型ガスバーナー
	温度計測	実体温度及び炉内温度
	有効範囲	幅13.0m×高さ11.7m×長さ26.0m
	最大積載荷重	650ton
	最高加熱温度	950℃
