# 鹿児島湾の水質について

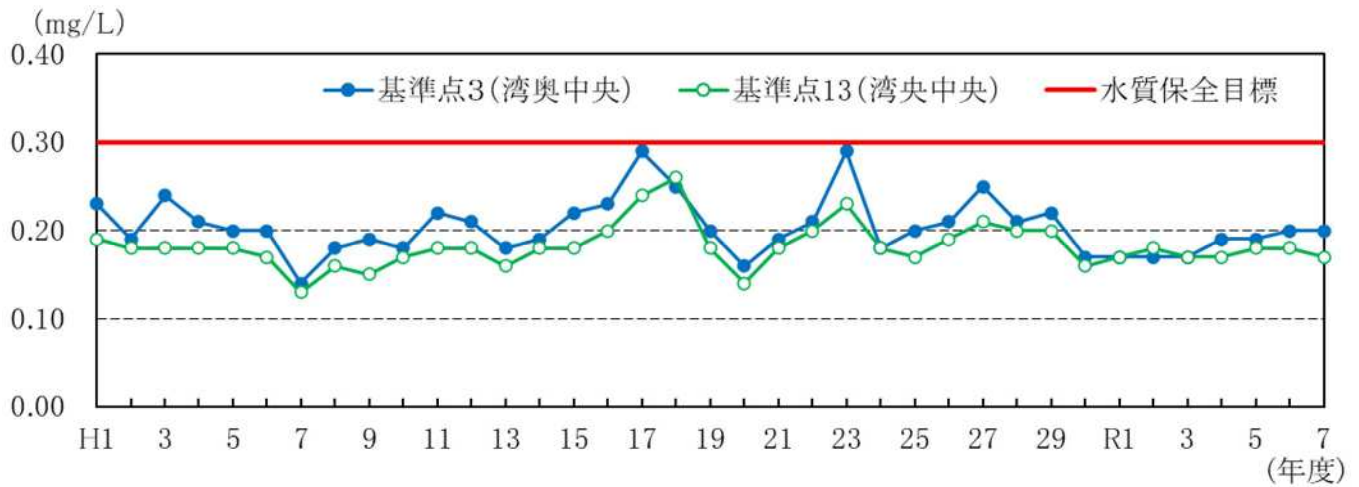
## 1 窒素の推移

水質保全目標を達成し、横ばいで推移している。

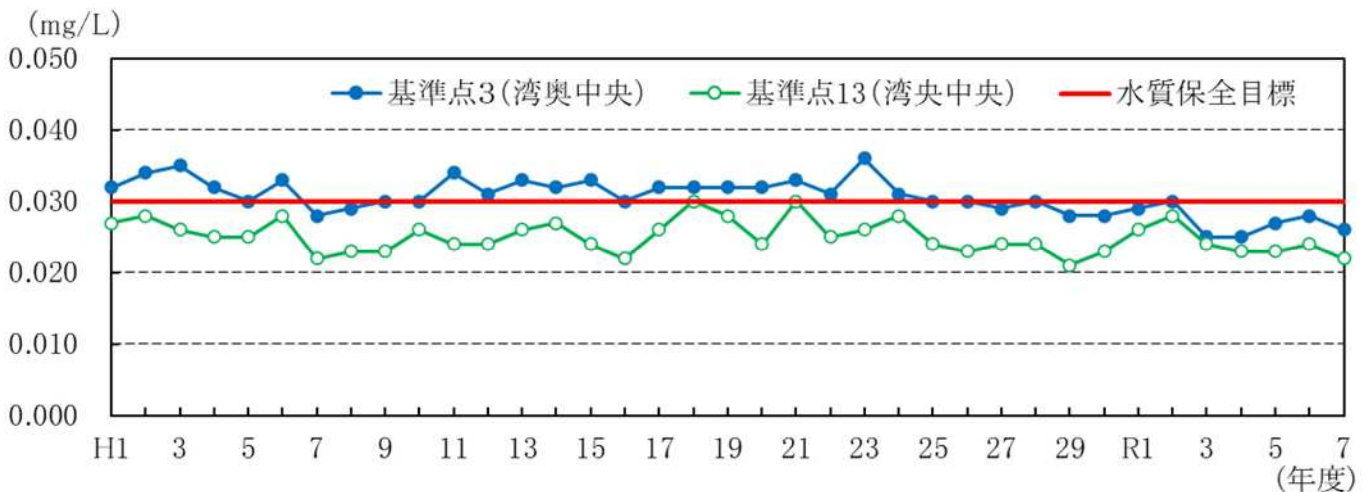
## 2 りんの推移

水質保全目標値レベルを横ばいで推移している。

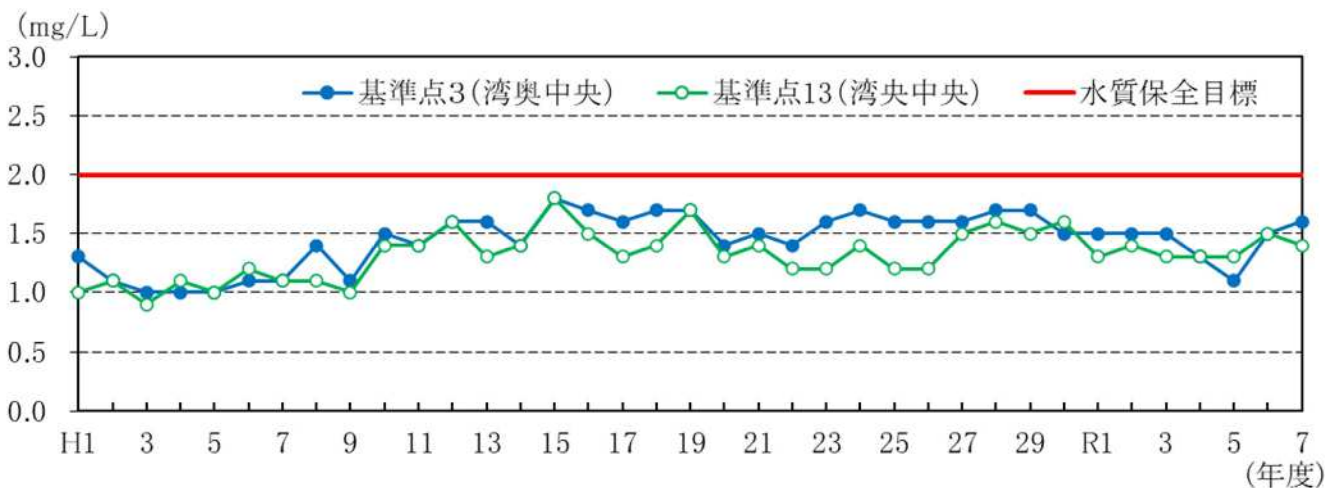
### (1) CODの推移

鹿児島湾の代表的な地点において、水質保全目標を達成し横ばいで推移している。

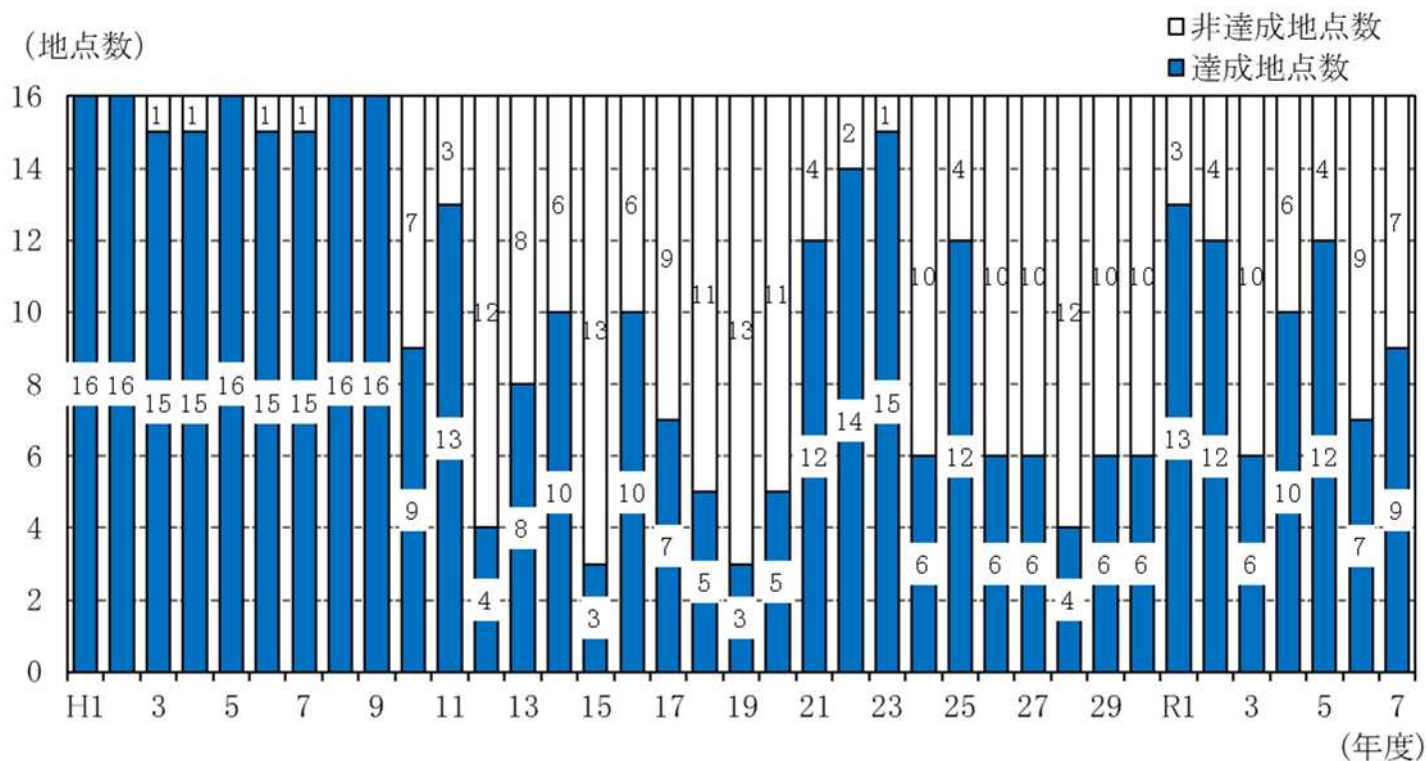
## (2) 水質保全目標の達成状況

平成9年度までは、おおむね水質保全目標を達成していたが、平成10年度以降達成していない地点が見られる。海水温の上昇に伴う植物プランクトンの増殖が要因として考えられる。

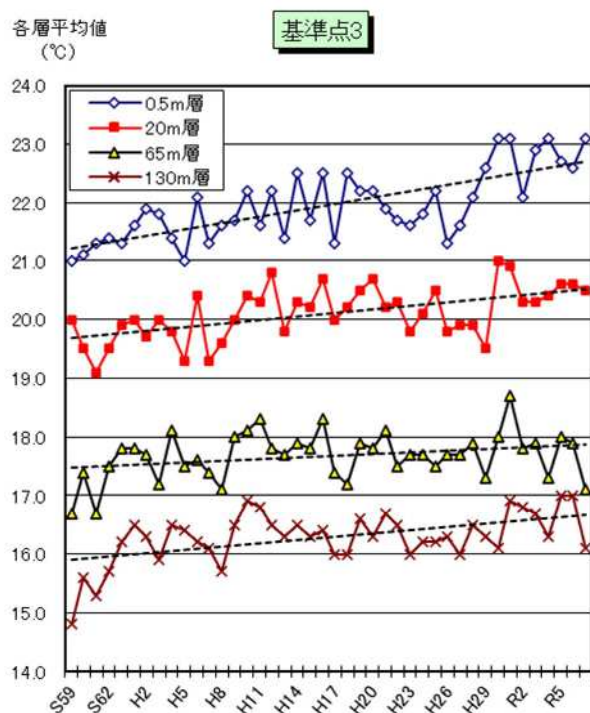
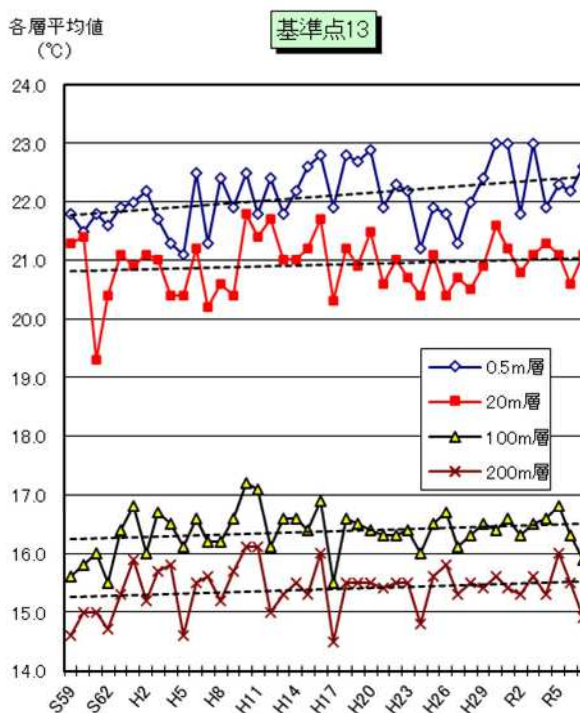
## 4 海水温

表層、中層及び底層において上昇傾向にあり、約40年前に比べて約1℃の水温上昇が見られる。

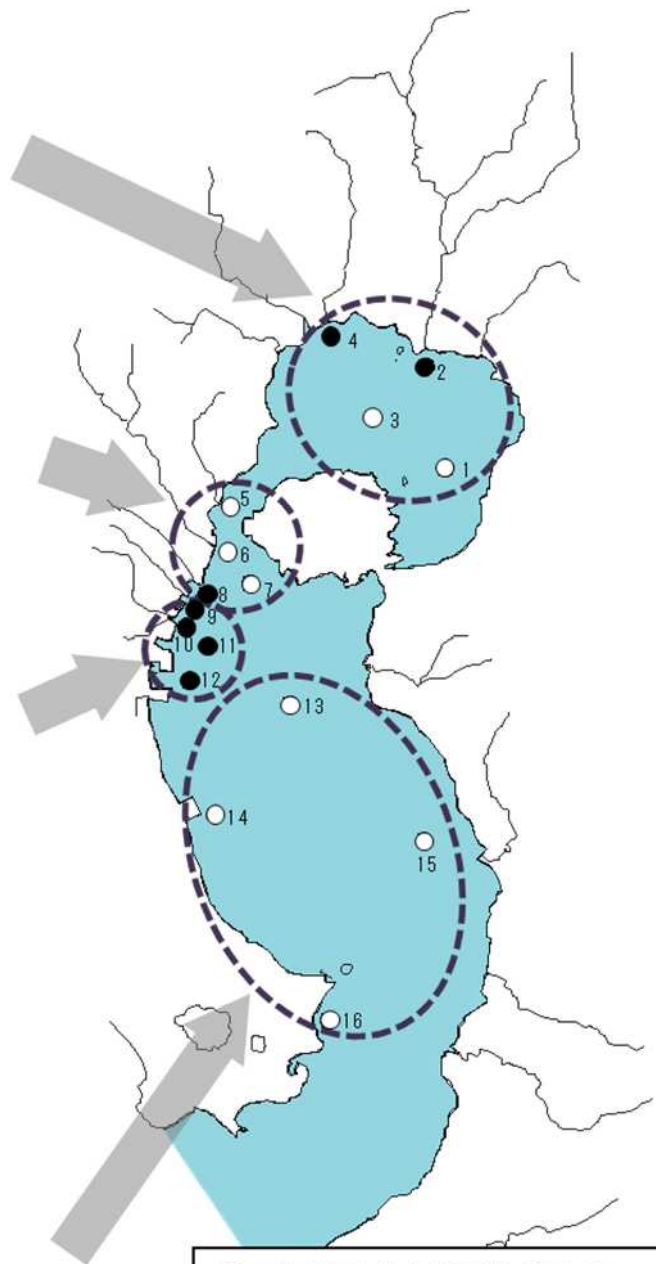
CODの水質保全目標の達成状況  
(令和7年度)

○: 水質保全目標達成地点  
●: " 非達成地点
