# ため池管理マニュアル

令和7年3月

鹿児島県農政部農地保全課

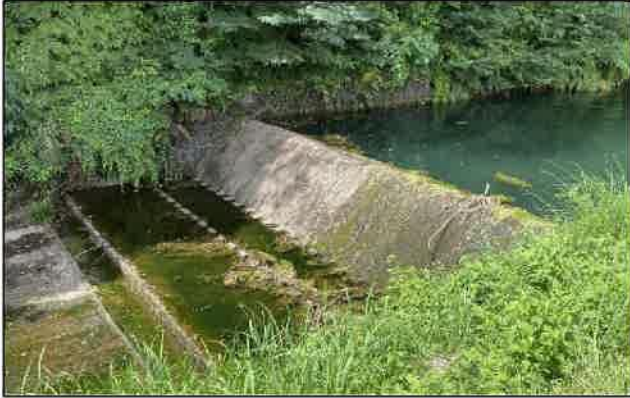
写真1：洪水吐（栗下池）

大雨時に貯留水が堤体を越流しないように、貯水池に流入した水を安全に流下させるための施設です。

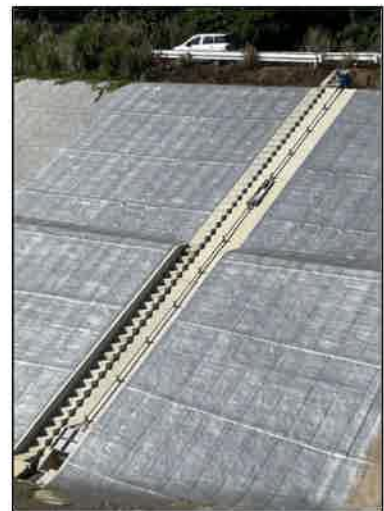
写真3：取水部（斜樋）（大山池）

ため池の水は、取水孔部から取り入れられ、斜樋及び底樋を通して用水路に送られます。

斜樋は通常何段かに分かれて取水ゲート又は栓が設置され、水位に応じて水面付近の温かい水を取水できる構造になっています。

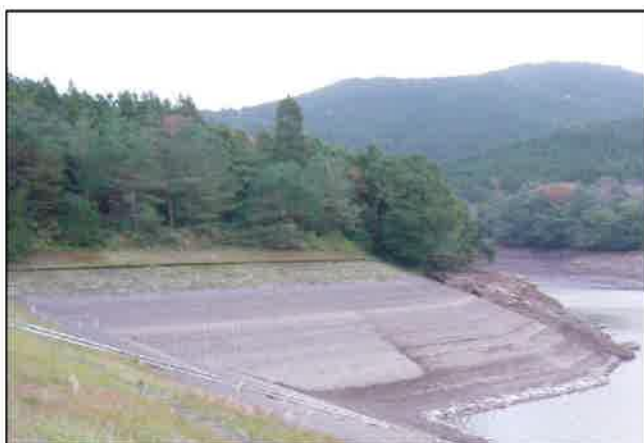
写真4：張ブロック等（須貫段溜池）

ため池は山や谷から流れ出る水をせき止めやすい地形を選んで造られていますが、強い風が吹きやすいところでもあります。ため池の水面上に強い風が吹くと波浪が発生し、土を材料とする堤体が浸食されてしまうことから、これらを防ぐために張石（張ブロック等）を設置します

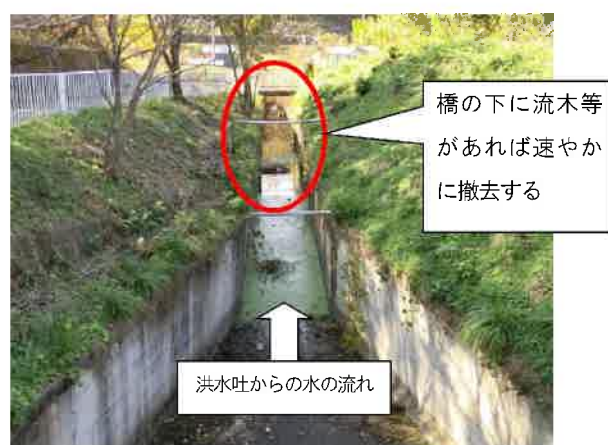
写真8：洪水吐下流水路の例

洪水吐下流の水路がトンネル構造であったり水路上部に橋が存在したりする場合には、流木等で流水を阻害する可能性がありますので、障害物は速やかに撤去する必要があります。

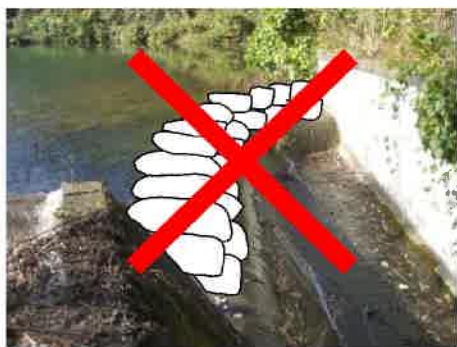
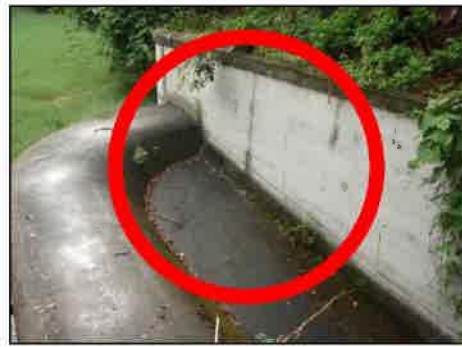
写真9：洪水吐流入部

また、貯水池の貯水量を増やす目的で洪水吐流入部の上に土のうなどを積んだり、角落しを設置したりすることは、洪水吐の流下能力を著しく低下させます。

洪水時にため池から溢れ出た水が堤体を越流した場合、決壊する危険があるので、絶対に行ってはいけません。

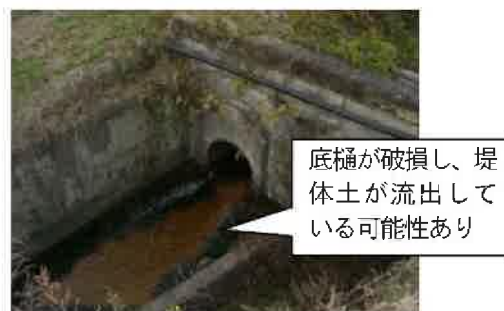
写真 11：底樋出口（堤体下流）

取水施設の材料には石材やコンクリートなどが用いられており，性質の異なる材料の境界部が変状（劣化）の進行しやすい弱部となります。取水ゲートが全閉された状態でも底樋出口から泥で濁った水が出ているときは，底樋管が破損し，周辺部の土が流されている可能性があります。特に，地震後に斜樋全閉の状態の水が出始めたときは，底樋が割れている可能性があるため，直ちに市町村の担当者に相談しましょう。日常の管理では，土で濁った水が出ていないか確認することが重要です。

また，落水後の点検では，底樋内へ人が入れる場合は作業の安全を確保しつつ底樋内からの目視による点検を行うことも重要です。

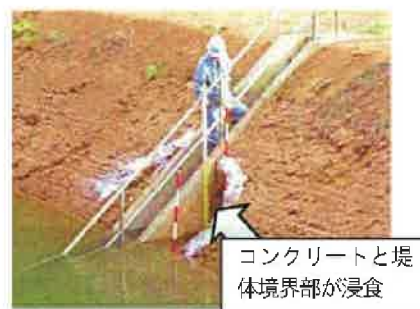
写真 12：取水施設

取水施設が堤体に設置されている場合，性質の異なる材料の境界部である取水施設周辺部が変状（劣化）の進行しやすい弱部となりますので，落水時に取水施設周辺が浸食されていないかを点検することが重要です。

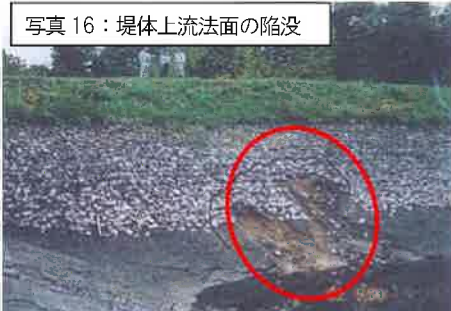
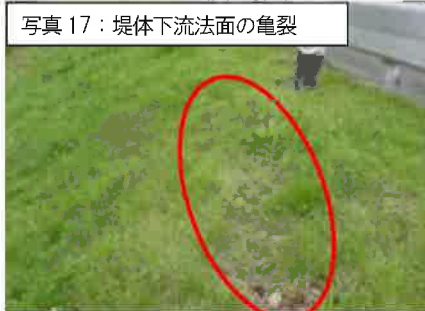
| No. | 変 状 |
|---|---|
| ① | <div> <div>写真 16：堤体上流法面の陥没</div> </div> <div> <div>写真 17：堤体下流法面の亀裂</div> </div> <p>堤体法面に「陥没」や「亀裂」、「はらみ出し」が生じている箇所がある。</p> <div> <input type="text"/> <input type="text"/> </div> |

| 変状の箇所と内容 | | チェック欄 |
|---|---|---|
| 堤 体 | ① 堤体法面に「陥没」や「亀裂」、「はらみ出し」が生じている箇所がある。 | |

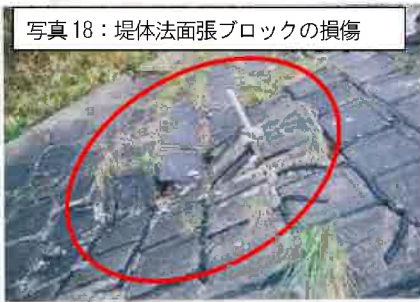
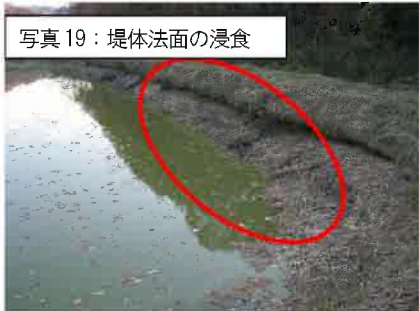
| No. | 変 状 |
|---|---|
| ② | <div> <div>写真 18：堤体法面張ブロックの損傷</div> </div> <div> <div>写真 19：堤体法面の浸食</div> </div> <p>堤体上流法面のリップラップ材、張石、張ブロックなどに損傷や浸食箇所がある。</p> <div> <input type="text"/> <input type="text"/> </div> |

| 変状の箇所と内容 | | チェック欄 |
|---|---|---|
| | ② 堤体法面のリップラップ材、張石、積みブロックなどに損傷や浸食箇所がある。 | |

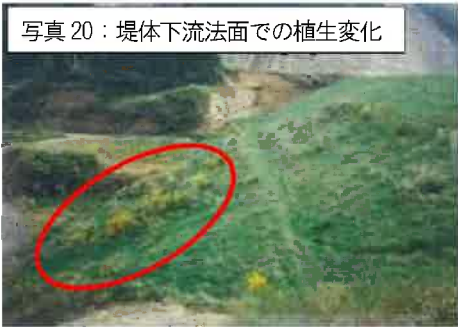
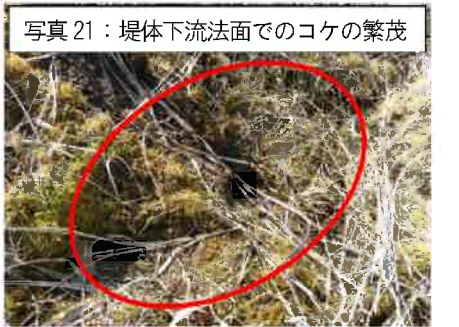
| ③ | <div data-bbox="338 246 798 571"> <p>写真 20：堤体下流法面での植生変化</p> </div> <div data-bbox="885 246 1345 571"> <p>写真 21：堤体下流法面でのコケの繁茂</p> </div> <p>堤体の下流法面に湿潤な土壌を好む「シダ」「フキ」「コケ」類の繁茂等、植生の変化が見られる。</p> <div data-bbox="1098 678 1353 728"> <div>チェック欄</div> <div></div> </div> |

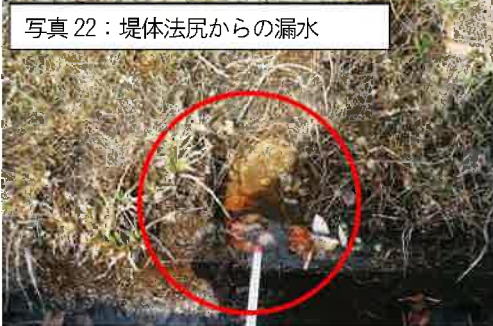
| ⑤ | <div data-bbox="338 1205 833 1529"> <p>写真 22：堤体法尻からの漏水</p> </div> <div data-bbox="873 1211 1345 1480"> </div> <p>図 16：小段承水路の堆砂、堤体下流法面からの水の浸み出し</p> <p>堤体の下流法面や小段の承水路部で水の浸み出しや漏水、堆砂が見られる。<br/>法先ドレーン（積みブロックなど）に「はらみ出し」などの変状や濁った漏水又は集中した漏水が見られる。</p> <div data-bbox="1098 1686 1353 1736"> <div>チェック欄</div> <div></div> </div> |

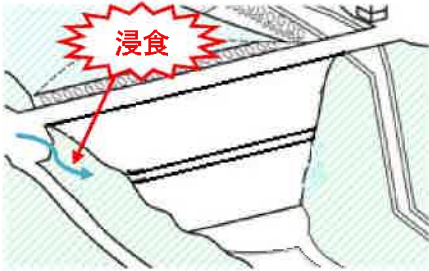
図 17：接続道路からの排水による堤体の浸食

接続道路からの排水による堤体の浸食が見られる。

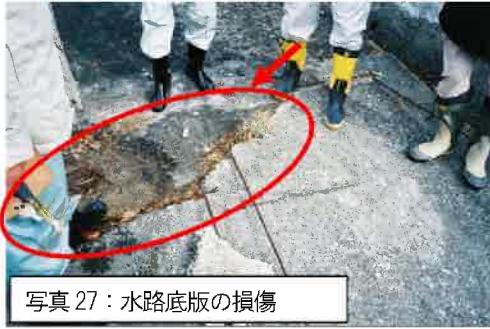
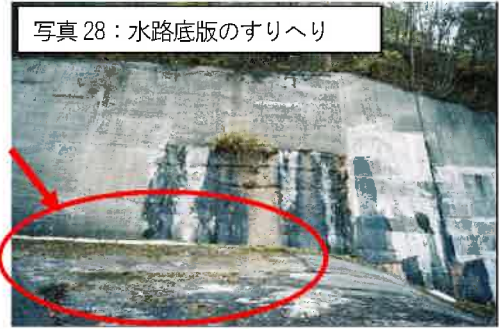
| <p>⑨</p> | <div style="display: flex; justify-content: space-around;"> <div style="text-align: center;"> <p>写真 27：水路底版の損傷</p> </div> <div style="text-align: center;"> <p>写真 28：水路底版のすりへり</p> </div> </div> <p>水路の底版や側壁に激しいすりへりや損傷が見られる。</p> <div style="text-align: right;"> <table border="1" style="display: inline-table;"> <tr> <td style="width: 100px;">チェック欄</td> <td style="width: 100px;"></td> </tr> </table> </div> | チェック欄 | |

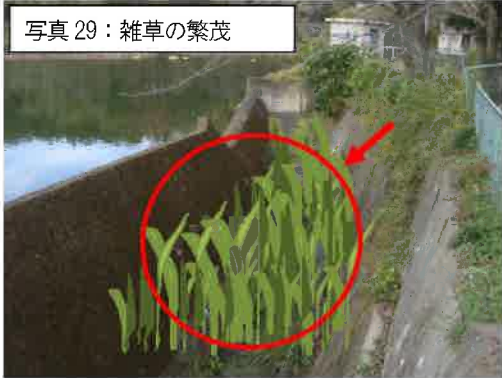
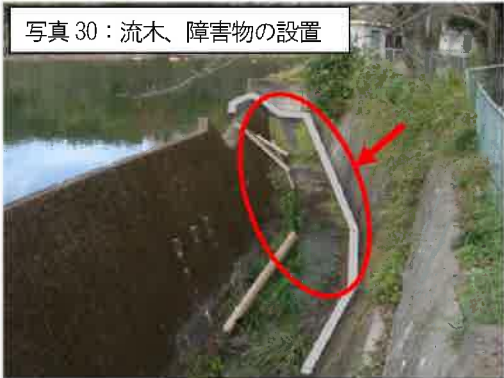
| <p>⑩</p> | <div style="display: flex; justify-content: space-around;"> <div style="text-align: center;"> <p>写真 29：雑草の繁茂</p> </div> <div style="text-align: center;"> <p>写真 30：流木、障害物の設置</p> </div> </div> <p>洪水吐内又はその下流水路に植物の繁茂や流木、障害物が見られる。</p> <div style="text-align: right;"> <table border="1" style="display: inline-table;"> <tr> <td style="width: 100px;">チェック欄</td> <td style="width: 100px;"></td> </tr> </table> </div> | チェック欄 | |

上記の「※」がついている項目が確認された場合、速やかに流木や枯れ枝、植物やゴミ等を除去して下さい。

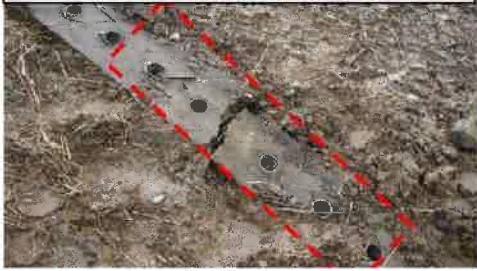
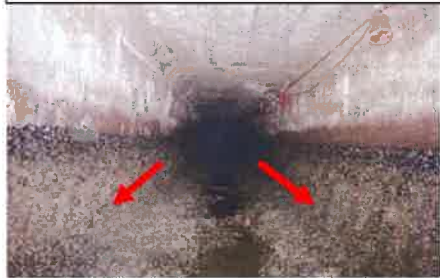
| No. | 変 状 |
|---|---|
| ⑭ | <div data-bbox="319 947 794 1272"> <p>写真 33：斜樋の変形・損傷</p> </div> <div data-bbox="853 947 1294 1279"> <p>写真 34：底樋底板・側壁への貝類の付着</p> </div> <p>斜樋が損傷している。底樋が破損したり通水阻害を生じたりしている。</p> <div data-bbox="991 1350 1321 1400"> <input type="checkbox"/> チェック欄 </div> |

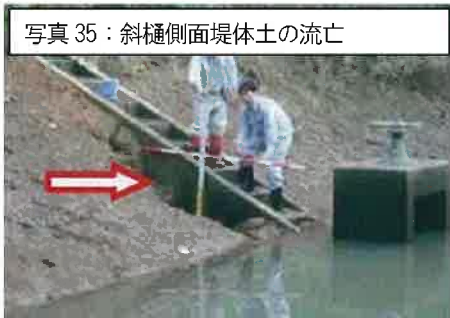
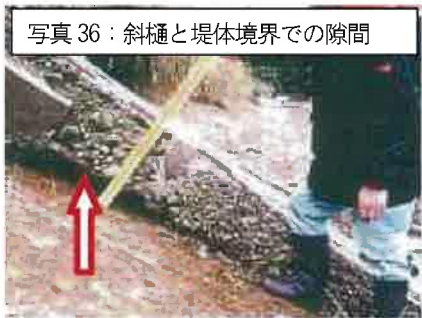
| No. | 変 状 |
|---|---|
| ⑮ | <div data-bbox="363 1462 815 1778"> <p>写真 35：斜樋側面堤体土の流亡</p> </div> <div data-bbox="871 1462 1294 1778"> <p>写真 36：斜樋と堤体境界での隙間</p> </div> <p>コンクリート（斜樋）と堤体の境界に隙間が見られる。</p> <div data-bbox="991 1839 1305 1888"> <input type="checkbox"/> チェック欄 </div> |

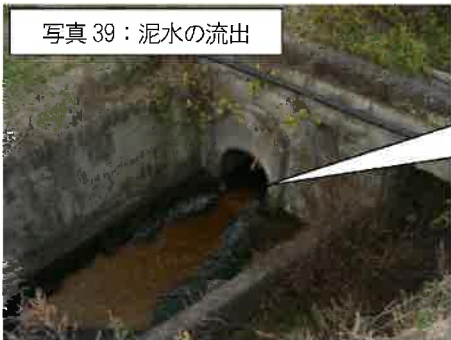
| <p>①⑦</p> | <div style="text-align: center;"> <p>写真 39：泥水の流出</p> </div> <div style="position: absolute; top: 325px; right: 100px; border: 1px solid black; padding: 5px;"> <p>底樋内への人の進入が可能であれば、安全に留意しつつ、底樋内の泥水流出箇所を特定する。</p> </div> <p>取水ゲートを全閉にしているにもかかわらず底樋出口から泥水が出ている。</p> <div style="text-align: right;"> <table border="1" style="float: right;"> <tr> <td style="width: 100px;">チェック欄</td> <td style="width: 100px;"></td> </tr> </table> </div> | チェック欄 | |

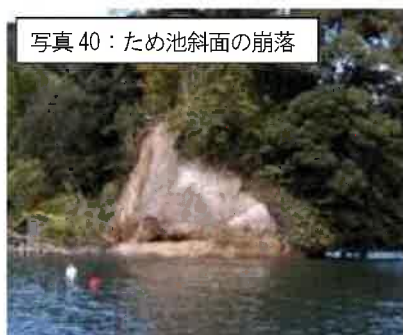
写真 40：ため池斜面の崩落

ため池内で大規模な斜面の崩壊、連続した亀裂や湧水が発生している箇所がある。

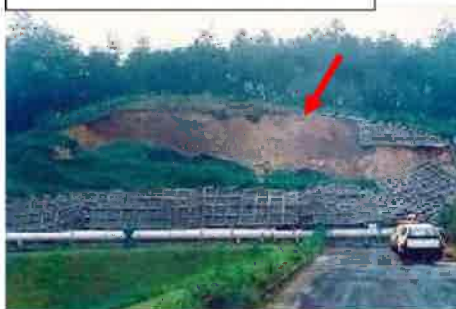
図 26：堤体近接法面工の損傷・湧水

堤体に近接した法面で、連続した亀裂や湧水が発生している箇所がある。
