# 令和3年7月の豪雨に対する河川整備の効果

河川激甚災害対策特別緊急事業  
2級河川 米之津川

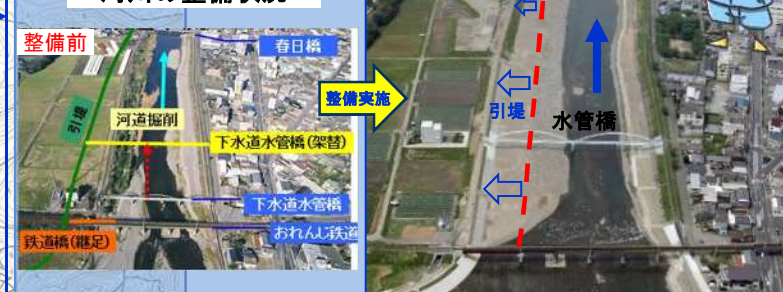
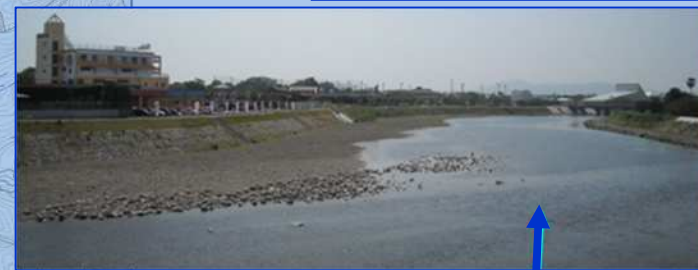
標準断面図 (A-A')

- 整備延長 約3.9km
- 整備内容 河道掘削工、築堤工、護岸工、橋梁架替等
- 整備期間 H18～H23(6年間)

平成18年以降の河川の整備状況
