原寸型板検査

去る4月24日、岐阜県関市の作業場において、原寸型板検査を行いました。

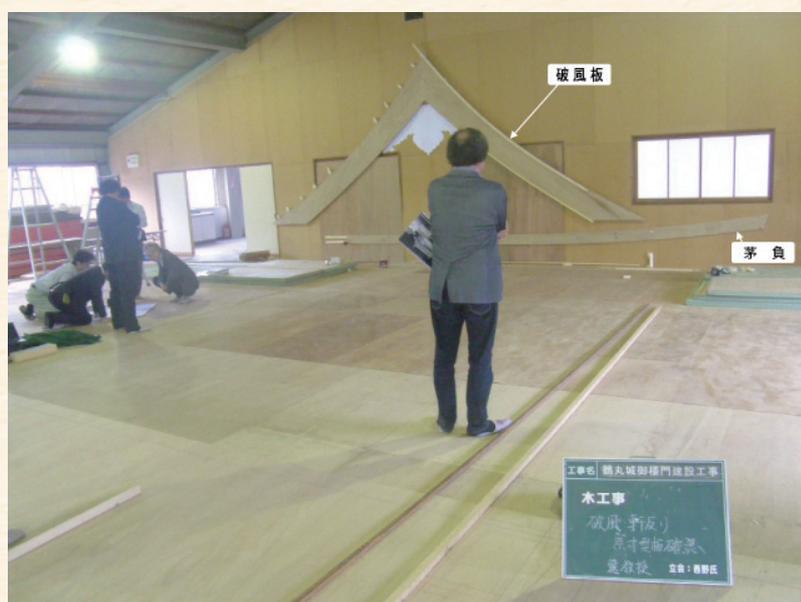
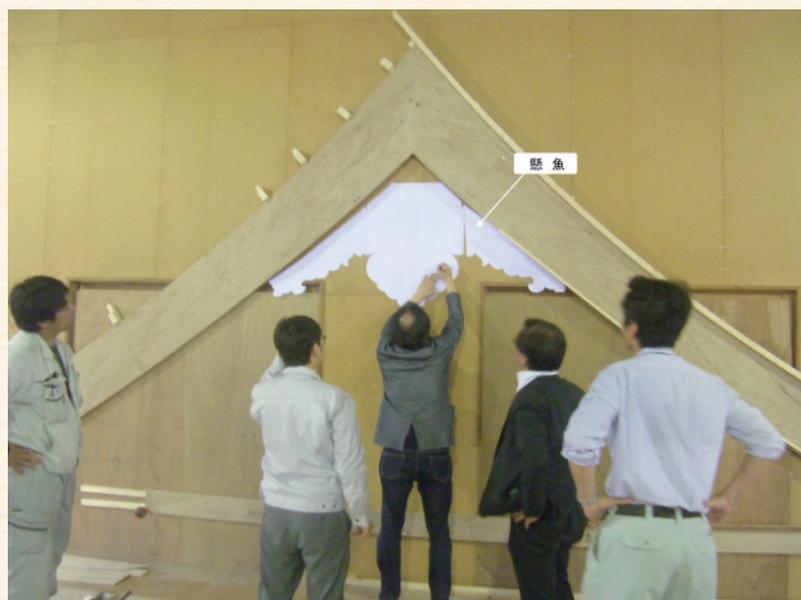
原寸型板検査では、2月19日に行われた原寸検査時の破風板と茅負をベニヤ板にて型取り、壁に張り付けて反り具合を見ます。

実際に原寸を立てて見ると、より一層 現物に近い雰囲気になります。

型板検査に併せて、懸魚の大きさや取付位置も決定しました。
