## 第5節 史跡指定に至るまでの調査成果

### 2 鹿児島県による鶴丸城跡保全整備事業に係る調査成果

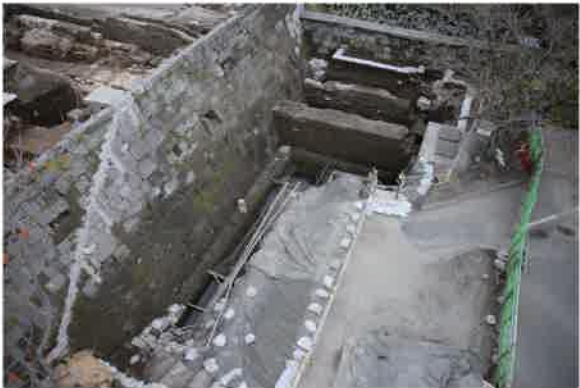
写真 2-10 二之丸B地点堀の井堰出土状況（県埋セ2022）

| 地図との対応<br>NO | 調査<br>年度 | 調査起因 | 調査の<br>種類 | 調査<br>主体 | 報告 | 特筆すべき遺構 | 特筆すべき遺物 | 現状 | 備考 |
|---|---|---|---|---|---|---|---|---|---|
| ② | 昭52 | 県立図書館建設 | 本調査 | 県教委 | 県教委1991『鹿児島城二之丸跡（遺構編）』<br>県教委1992『同（遺物編）』 | 建物跡（御蔵古所・御台所等）、社殿跡、門跡、井堰、石管水道、井戸、排水路、堀跡、石垣、通路 | 瓦、陶磁器、土師器、瓦器、石製品（硯等）、ガラス製、洗面具、髪止め、鉄製品 | 一部消滅、一部現地保存 | 「成尾指図」に記された「クラ」や「御蔵古所」「御台所等」を確認。本丸と二ノ丸境の堀井堰を確認。水道石管は当時としては珍しい耐圧式である。 |
| | 平28～29 | 鶴丸城跡保全整備事業（範囲確認） | 確認調査 | 県埋セ | 県埋セ発掘調査報告書（214） | 井堰、排水溝 | 瓦、陶磁器、木製品（鍔状木製品等）、ガラス製品（薬瓶等） | 現地保存 | 昭和52年度確認された井堰を再確認し、構造等を記録。 |

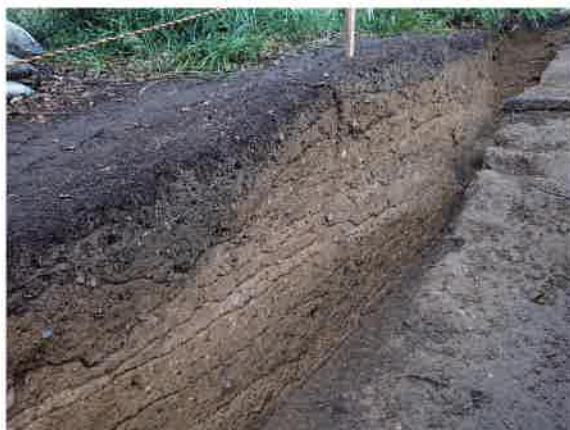
写真 2-11 土塁 (市教委2020)

| 地図との対応<br>NO | 調査<br>年度 | 調査起因 | 調査の<br>種類 | 調査<br>主体 | 報告 | 特筆すべき遺構 | 特筆すべき遺物 | 現状 | 備考 |
|---|---|---|---|---|---|---|---|---|---|
| ㉔ | 令 2 | 保存目的 | 確認<br>調査 | 市教委 | 市教委2021<br>『上山城跡<br>(1次)』 | 土塁、空堀 | 土師器皿、吉花碗、埴瓦、<br>近世陶磁器 | 現地保存 | 切土と盛土2種類の土塁を確認。 |

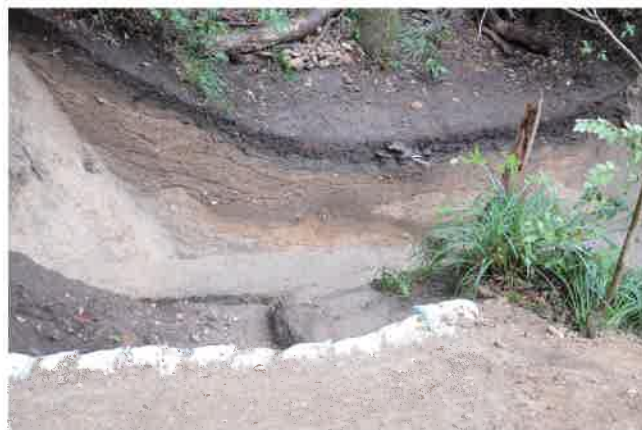
写真 2-12 ニノ丸曲輪切り岸と空堀 (市教委2020)

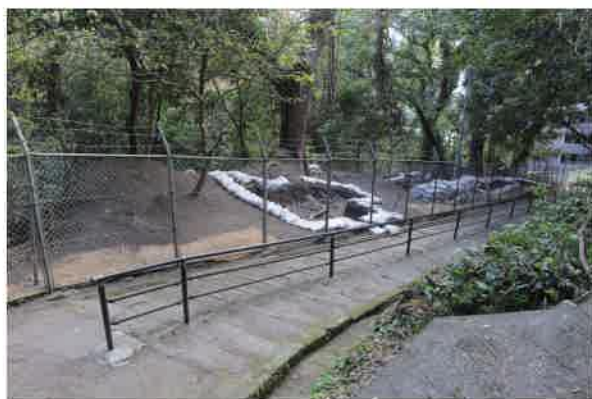
| 地図との対応<br>NO | 調査<br>年度 | 調査起因 | 調査の<br>種類 | 調査<br>主体 | 報告 | 特筆すべき遺構 | 特筆すべき遺物 | 現状 | 備考 |
|---|---|---|---|---|---|---|---|---|---|
| ㉖ | 令 2 | 鶴丸城跡<br>保全整備<br>事業(範囲<br>確認) | 確認<br>調査 | 県埋セ | 県埋セ発掘<br>調査報告書<br>(215) | 石列、坪地業、布地業、土<br>塁 | 陶磁器、瓦 | 現地保存 | 3時期の遺構を確認。大手口が江戸時代を通じて維持されていたことを証明 |

写真 2-13 調査区全景 (県埋セ2022)

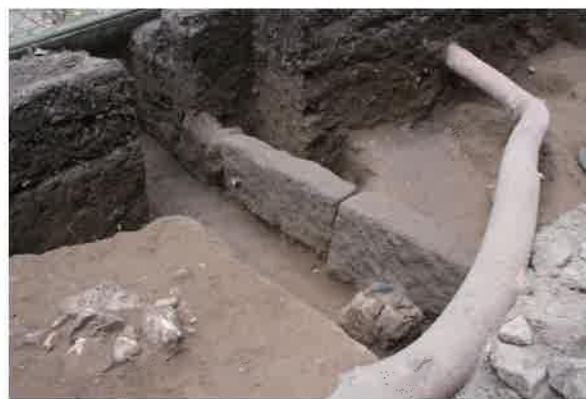
写真 2-14 石列 (県埋セ2022)

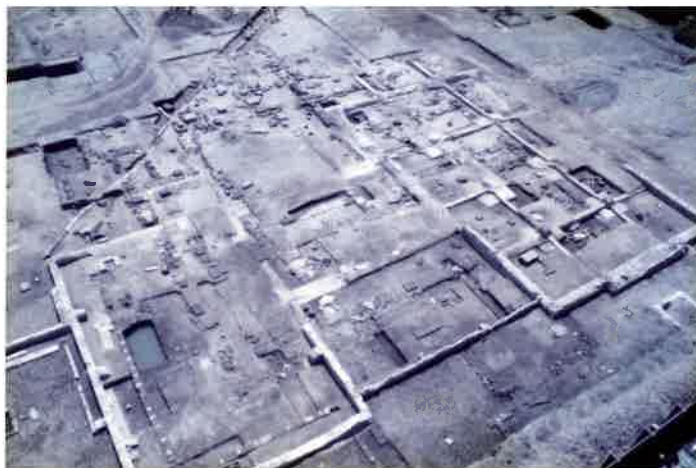
写真 2-15 二之丸跡遺構検出状況 C 地点（市教委1984）

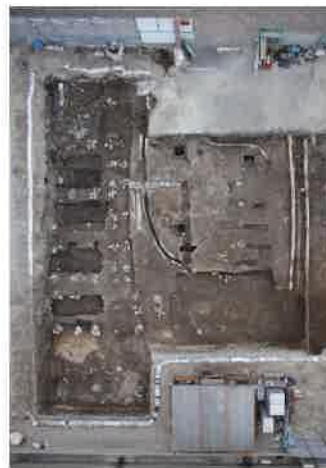
写真 2-16 二之丸跡遺構検出状況  
E 地点（市教委2020）

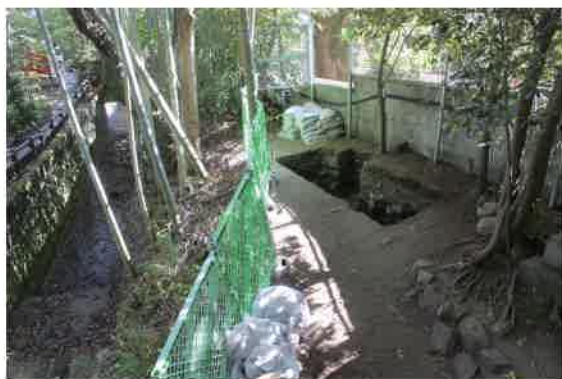
| 地図との対応<br>NO | 調査<br>年度 | 調査起因 | 調査の<br>種類 | 調査<br>主体 | 報告 | 特筆すべき遺構 | 特筆すべき遺物 | 現状 | 備考 |
|---|---|---|---|---|---|---|---|---|---|
| ㉖ | 令 2 | 鶴丸城跡<br>保全整備<br>事業（範囲<br>確認） | 確認<br>調査 | 県埋セ | 県埋セ発掘<br>調査報告書<br>(215) | 【中世】土坑<br>【近世】土塁 | 【中世】陶磁器<br>【近世】陶磁器、瓦 | 現地保存 | 中世の遺構面を確認、南泉院造立以前の土塁、<br>造立時の造成土を確認。 |

写真 2-17 調査区全景（県埋セ2022）

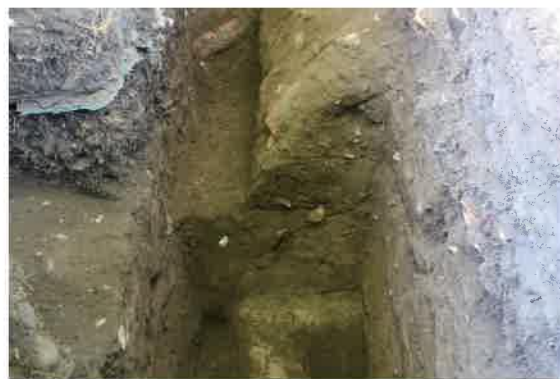
写真 2-18 土塁（上面及び断面）（県埋セ2022）

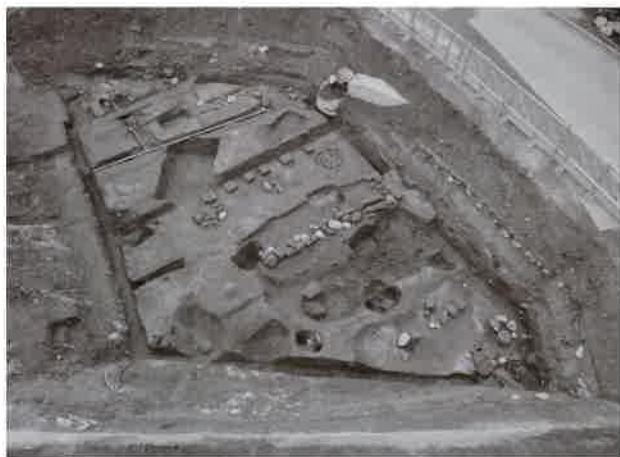
| 地図との対応<br>NO | 調査<br>年度 | 調査起因 | 調査の<br>種類 | 調査<br>主体 | 報告 | 特筆すべき遺構 | 特筆すべき遺物 | 現状 | 備考 |
|---|---|---|---|---|---|---|---|---|---|
| | 平28 | 鹿児島医<br>療センタ<br>ー増築工<br>事 | 本調査 | 市教委 | 市教委2017<br>『鹿児島（鶴<br>丸）城御厩<br>跡』 | 溝状遺構、土坑、ピット | 陶磁器、瓦質土器、土師器<br>石製品、金属製品、瓦、騎<br>羽口、鉄滓 | 一部消滅 | 御厩跡関連遺構を確認、鋳造・火や鍛冶に関連<br>する遺物が出土。中世の遺物が確認。 |

写真 2-19 II 層上面検出遺構（市教委2017）

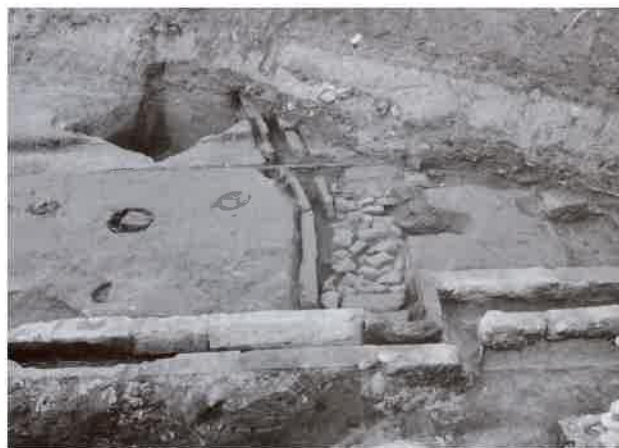
写真 2-20 石組遺構及び布地業（市教委2017）

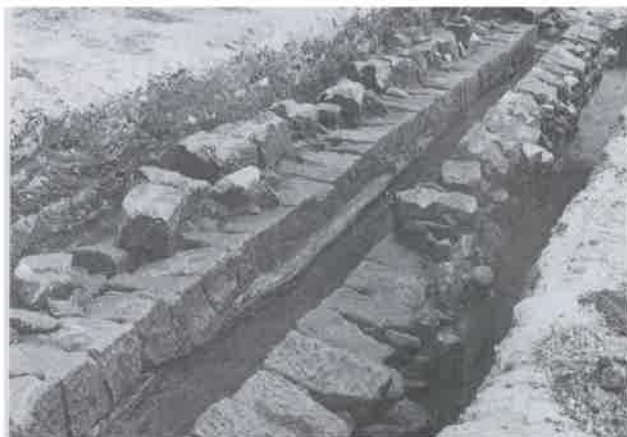
写真 2-21 石組排水溝 (市教委1998)

| 地図との対応<br>NO | 調査<br>年度 | 調査起因 | 調査の<br>種類 | 調査<br>主体 | 報告 | 特筆すべき遺構 | 特筆すべき遺物 | 現状 | 備考 |
|---|---|---|---|---|---|---|---|---|---|
| ② | 昭59 | 県内運動<br>場建設 | 確認<br>調査 | 市教委 | 市教委1988<br>『名山遺跡一<br>第1次～3次<br>一』 | 石組排水溝、はしご胴木 | 陶磁器、瓦 | 一部移設<br>保存 | 城下町の排水施設を知る上で重要である。 |

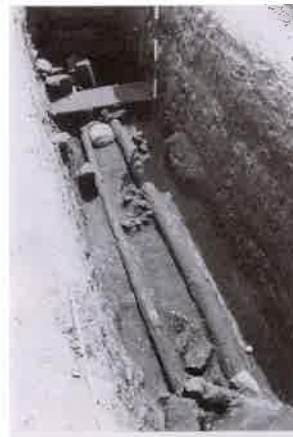
写真 2-22 石組排水溝のはしご胴木  
(市教委2002)

| 地図との対応<br>NO | 調査<br>年度 | 調査起因 | 調査の<br>種類 | 調査<br>主体 | 報告 | 特筆すべき遺構 | 特筆すべき遺物 | 現状 | 備考 |
|---|---|---|---|---|---|---|---|---|---|
| | 平13 | 校庭整備 | 確認<br>調査 | 市教委 | 市教委2002<br>『名山遺跡一<br>第5次一』 | 石組排水溝、基礎石列、は<br>しご胴木 | 陶磁器、瓦、木製品（ト駄<br>等） | 現地保存 | 排水溝は、喜入氏屋敷と永吉島津家屋敷の境の<br>溝の可能性はある。 |

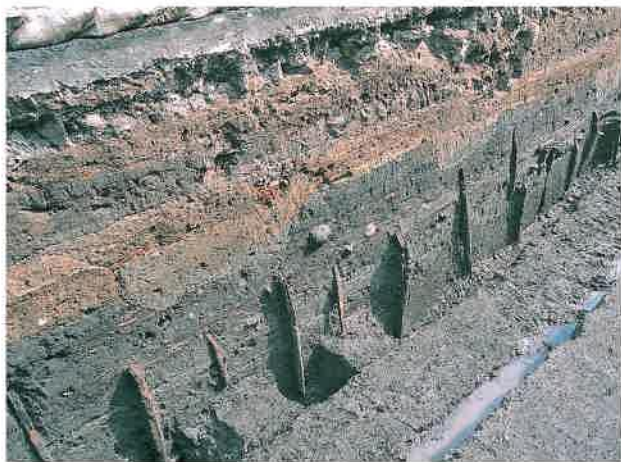
写真 2-23 犬追物馬場の柵と考えられる杭列検出状況  
（県埋セ2021）

| 地図との対応<br>NO | 調査<br>年度 | 調査起因 | 調査の<br>種類 | 調査<br>主体 | 報告 | 特筆すべき遺構 | 特筆すべき遺物 | 現状 | 備考 |
|---|---|---|---|---|---|---|---|---|---|
| ㊸ | 平29 | 鹿児島第3合同庁舎整備事業 | 木調査 | 県埋セ | 県埋セ発掘調査報告書(211) | 【中世】杭列<br>【近世】溝状遺構、土坑、柱穴群、杭列、瓦溜 | 【中世】陶磁器<br>【近世】陶磁器、瓦、木製品（杭等、キセル、硯、歌骨、鉄釘） | 消滅 | 中世の遺構・遺物を確認。犬追物馬場の柵列を確認。元禄9（1696）年の大火の処理層を確認。 |

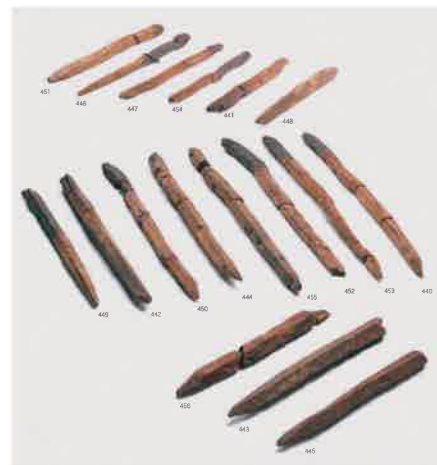
写真 2-24 犬追物馬場の柵と考えられる杭列の杭  
（県埋セ2023）

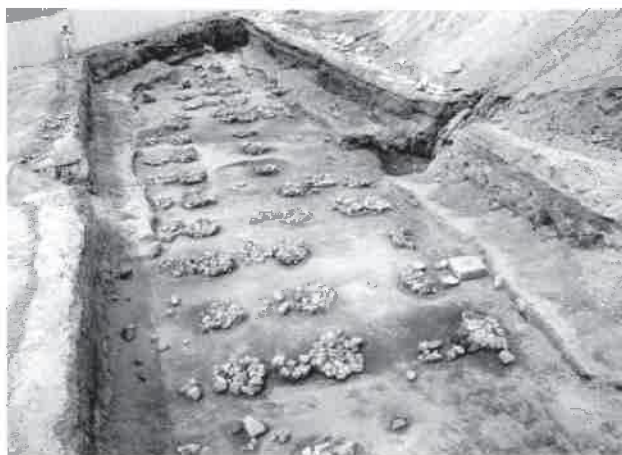
写真 2-25 地業列（県埋セ2003）

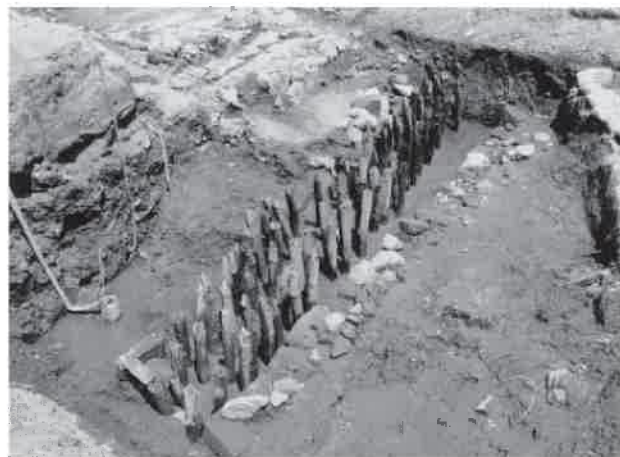
| 地図との対応<br>NO | 調査<br>年度 | 調査起因 | 調査の<br>種類 | 調査<br>主体 | 報告 | 特筆すべき遺構 | 特筆すべき遺物 | 現状 | 備考 |
|---|---|---|---|---|---|---|---|---|---|
| ㊸ | 平11～12 | かごしま県民交流センター建設 | 木調査 | 県埋セ | 県埋セ発掘調査報告書(48) | 屋敷境溝、地業、土坑 | 陶磁器、瓦、土器、瓦質土器、木器、金属器 | 消滅 | 京焼風陶器を中心とした墨古陶磁器を多く確認。イギリス・ドーソン製の皿を確認。 |

写真 2-26 屋敷遺構と空堀（県埋セ2003）

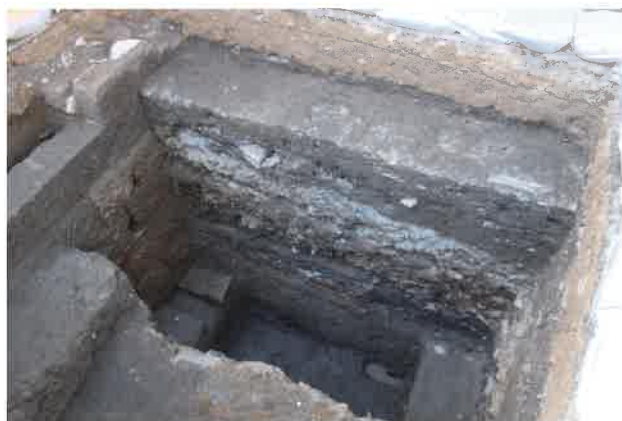
写真 2-27 堀の埋土と考えられる造成土 (県埋セ2022)

| 地図との対応<br>NO | 調査<br>年度 | 調査起因 | 調査の<br>種類 | 調査<br>主体 | 報告 | 特筆すべき遺構 | 特筆すべき遺物 | 現状 | 備考 |
|---|---|---|---|---|---|---|---|---|---|
| ㉔ | 令 2 | 鶴丸城跡<br>保全整備<br>事業（範囲<br>確認） | 確認<br>調査 | 県埋セ | 県埋セ発掘<br>調査報告書<br>(215) | 石垣、銅木 | 陶磁器、瓦 | 現地保存 | 吉野堀の埋土の可能性のある堆積を確認。 |

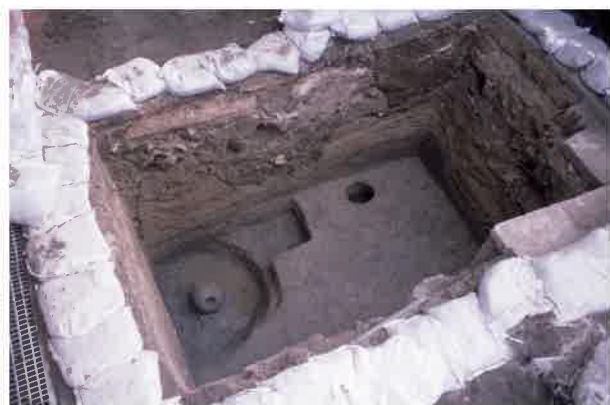
| 地図との対応<br>NO | 調査<br>年度 | 調査起因 | 調査の<br>種類 | 調査<br>主体 | 報告 | 特筆すべき遺構 | 特筆すべき遺物 | 現状 | 備考 |
|---|---|---|---|---|---|---|---|---|---|
| ㉖ | 令 2 | 鶴丸城跡<br>保全整備<br>事業（範囲<br>確認） | 確認<br>調査 | 県埋セ | 県埋セ発掘<br>調査報告書<br>(215) | 【近世】溝状遺構<br>【中世】土坑、ヒット | 【近世】瓦、陶磁器、杭<br>【中世】五輪塔水輪、陶磁<br>器 | 現地保存 | 吉野堀南側の土塁か？鹿児島城跡築城以前の中世の遺構を確認。 |

写真 2-28 中世の土坑と五輪塔水輪 (県埋セ2003)

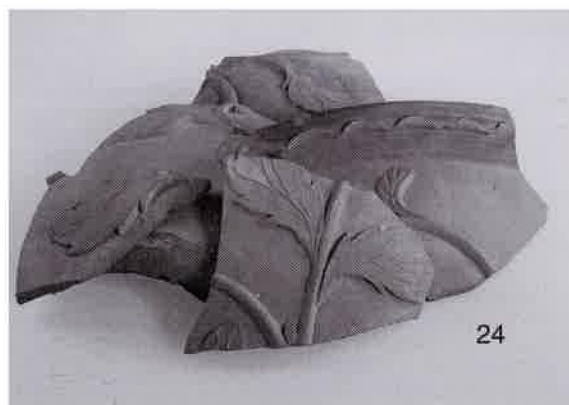
写真 2-29 出土遺物（琉球陶器） (県埋セ2003)

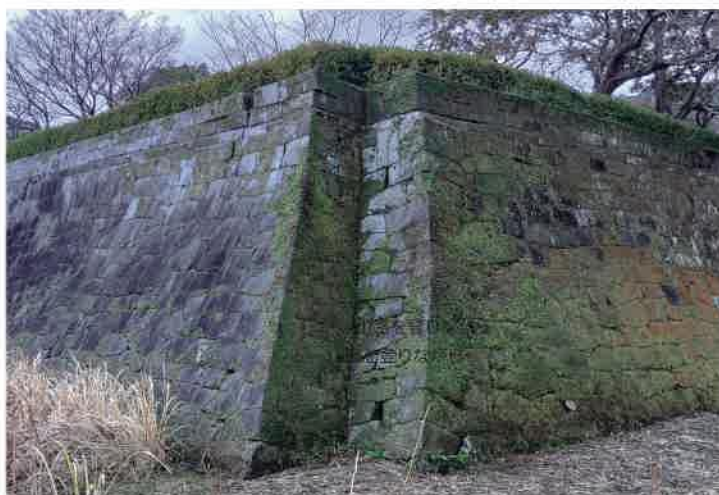
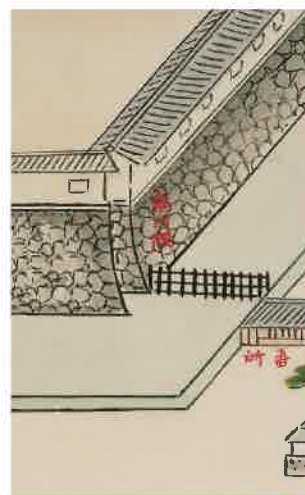
図2-18 隅欠（鹿児島城跡石垣ガイドより）

⑬H002～H005面 隅欠 天保年間鹿児島城下町絵図（玉里島津家資料）（部分）  
北東の隅部は、鬼（災いなど）が入り出す方角です。そのため、石垣の出隅を欠いて入隅とし、鬼（災いなど）が入ってこないようにしていたと考えられます。天保年間城下町絵図では、隅欠の部分に「鬼門隅」と書かれています。

鹿児島城本丸跡の北東隅では、石谷の出隅を欠く隅欠がみられる。鹿児島城跡の絵図では、この隅欠に「鬼門隅」や「鬼門除け」と書かれており、明確に鬼門除けのために築かれたことがわかる。文字資料で隅欠と鬼門除けを結びつけることができる稀有な例である。

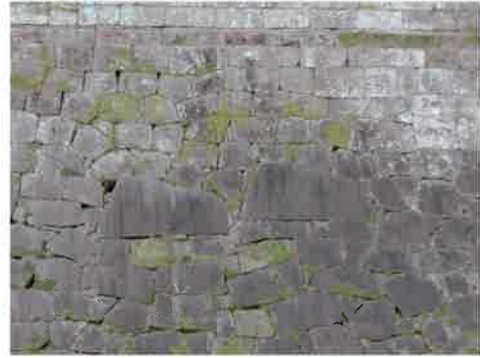
本来天守台や大手門等で使われる鏡石は、鹿児島城跡では、石垣の途中にみられる。修復等で本来の位置から動かされた可能性がある。

写真 2-30 鏡石

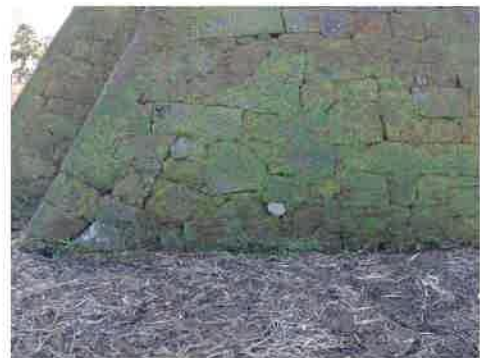
H002面南側（隅欠付近）の下部には、築城当時と考えられる小型の乱積みが残っている。鹿児島城跡では、築城期に遡る可能性のある唯一の石垣であり、薩摩藩の慶長期の石垣構築技術を知る上で重要である。

写真 2-31 H002面東隅の石垣

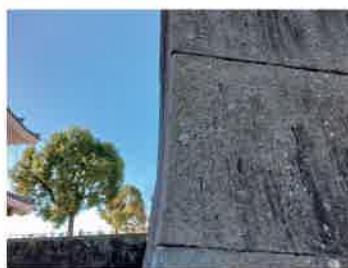
①H013面 江戸切り

石垣出隅部分の稜線を一定の幅で削り、稜線を美しくみせています（積上げ後の施工）。

御楼門枳形周辺の石垣（H006～H013）は、弘化元年（1844）の御楼門再建に際し建て替えられたと考えられている。この一帯の石垣には、金場取り残し技法・目地漆喰、亀甲崩し積み、キオイ等の近世後半に見られる石積み技法が集中する。

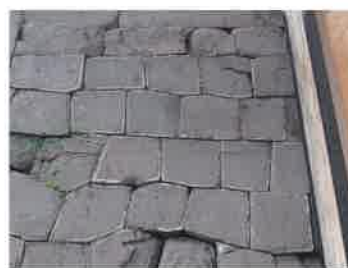
②H013面 金場取り残し積み・目地漆喰

石垣表面の縁取りだけが一段彫り窪められています。目地には漆喰が施され、見せることを意識しています。

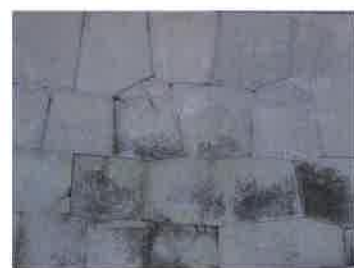
③H011面 亀甲崩し積み

多角形の石材が、隙間なく積まれています。

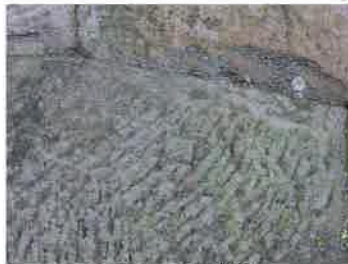
④H017面 刻印

鹿児島城跡の石垣に残る数少ない刻印です。他にもあるか探してみましょう。

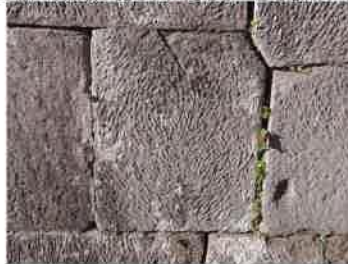
⑤H012面 多彩な加工痕

御楼門周辺は、様々な加工痕が残されています。石垣出隅部の天端付近が反り返っています。見せることを意識した意匠と考えられます。

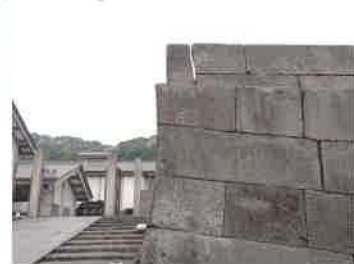
⑥H009面 キオイ

琉球のグスク石垣に見られる技法です。

現在の黎明館では、平成24年（2012）～平成25年（2013）にかけて鹿児島城跡の石垣の保全を目的として、石垣の現況を把握するための調査が実施され、北御門跡周辺と隅欠、緊急性の高い2箇所を特定し、その後の管理方針等が示された（鶴丸城石垣現況基礎調査業務委託）。この際、石垣の石材が溶結凝灰岩で、その中でも約50万年前の吉野火砕流堆積物「たんたど石」であること、御楼門枳形周辺には、石垣の天端線が出隅部で反り上がる「キオイ」があること、石垣周辺に縁取りがあること等、現在の鹿児島城跡の石垣の基本となる情報が報告された。
