## 第3章 史跡の本質的価値と構成要素

### 第1節 国史跡鹿児島城跡の本質的価値

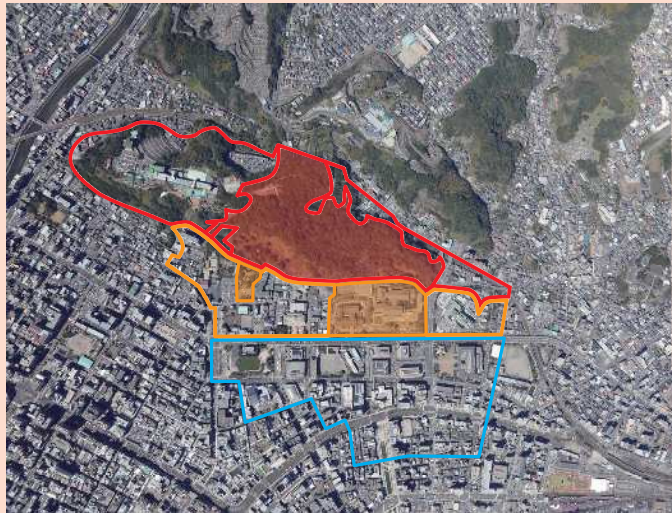
#### 構造的特徴

赤枠・・・「城山」地区

橙枠・・・「居館」地区

青枠・・・「城下」地区

※各色の網掛けは指定範囲

国史跡鹿児島城跡は、鹿児島市街地の中心部に位置し、市街地を取り囲む標高約100メートルから200メートルのシラス台地の南端部に築かれた山城跡である「城山」地区、その南東面の麓にある近世の「居館」地区、「居館」地区及び「城下」地区を取り囲む外堀、東側の鹿児島湾に囲まれた外郭である「城下」地区で構成される。江戸時代を通じて薩摩藩主島津氏12代の居城となった近世城郭であり、山城と麓が一体的に機能した城郭である。

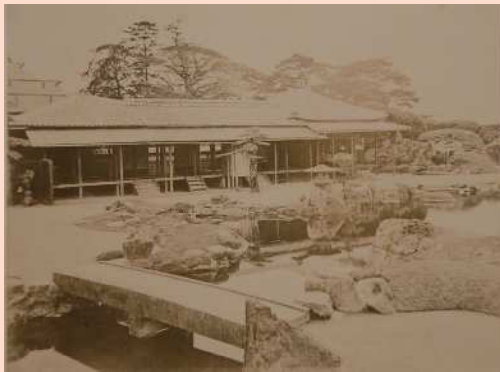
本丸にあった庭園

「居館」地区の発掘調査の結果、本丸跡において御殿内部の建物や御角櫓等の建物に伴う坪地業、基礎石列、排水溝等のほか、築山や池といった庭園の遺構、さらに能舞台の橋掛り跡が確認された。また、茶道具のほか、琉球陶器、中国やヨーロッパ製の陶磁器、オランダの文献を参考にして作られたと推測される日時計など、海外との交易によりもたらされた遺物が出土した。

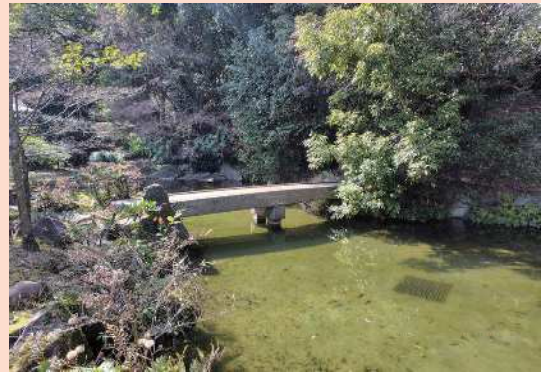
現在も使われている石橋(九阜橋)

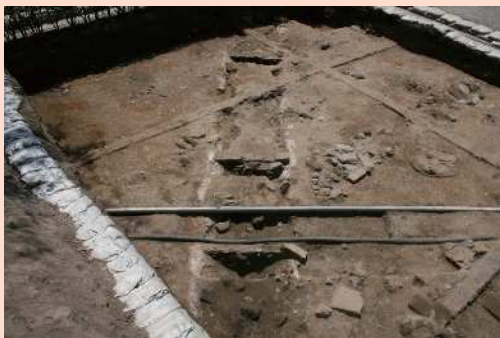
本丸跡で確認された能舞台橋掛り跡

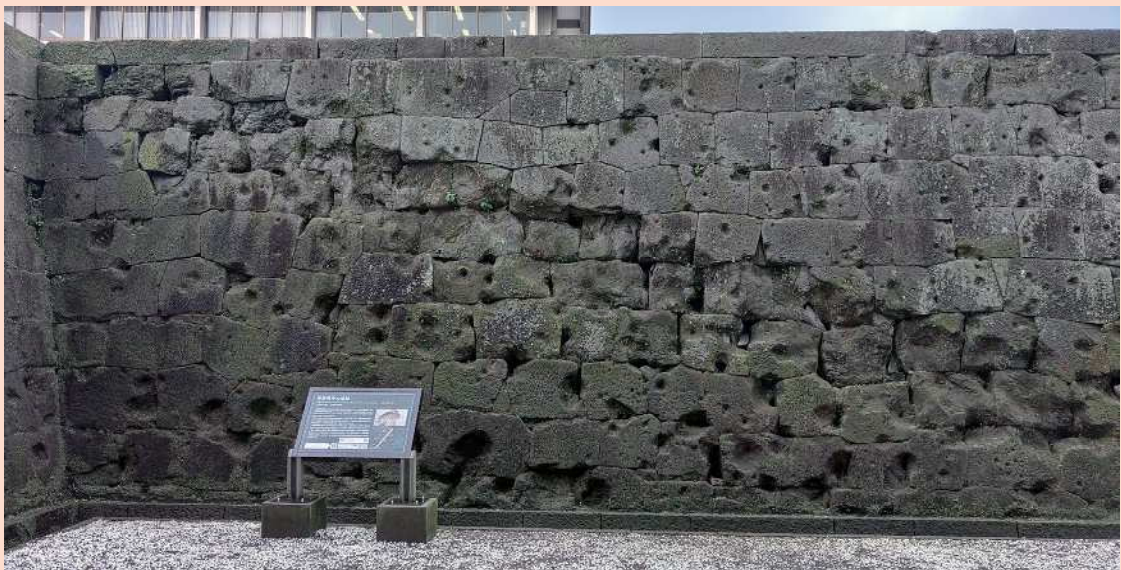
本丸跡の石垣に残る西南戦争の砲弾・銃弾痕

また、明治10年（1877）の西南戦争時に築かれた堡塁跡や堡塁状の遺構が確認されたほか、御楼門周辺の石垣にも砲弾跡、銃弾痕が確認され、付近から多くの銃弾が出土した。国史跡鹿児島城跡は、近代の西南戦争の主戦場の一つでもある重要な城郭である。

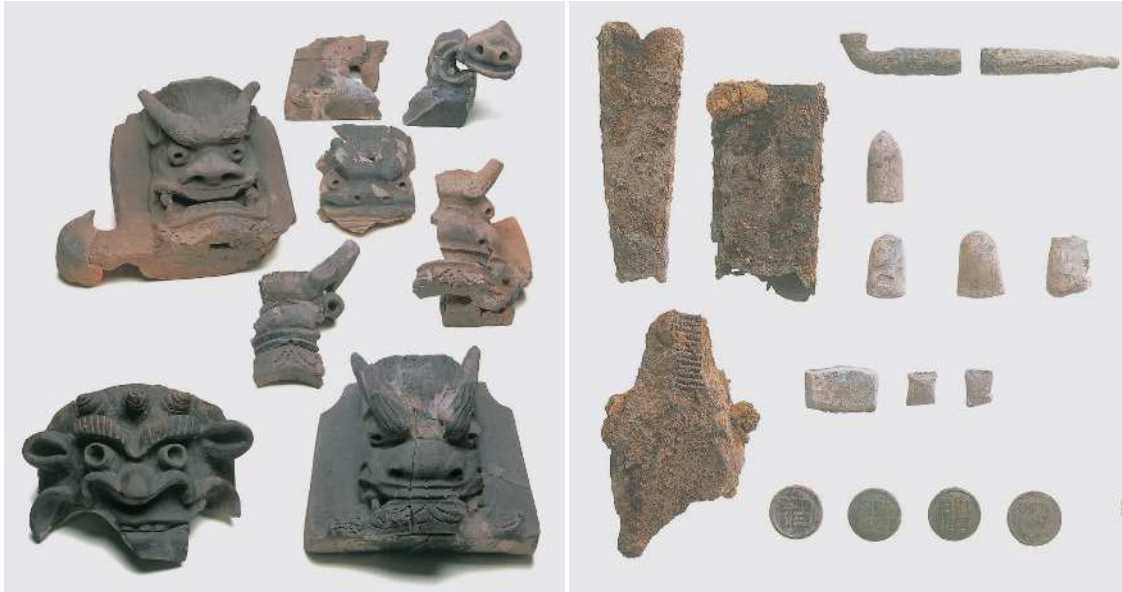
写真 3-1 出土遺物（左：御楼門の鬼瓦、右：櫓形周辺から出土した西南戦争関連等遺物）

発掘調査によって出土した遺物は、指定地に埋蔵されていないため「本質的価値を構成する要素」にはならないものの、国史跡鹿児島城跡の本質的価値を理解する上で重要であることから、史跡としての本質的価値に準じる価値「鹿児島城の歴史を示す文書類、考古遺物等」の構成要素である。

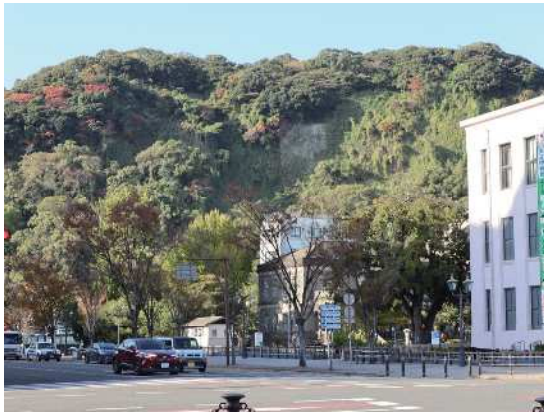
写真 3-2 シラス台地の急斜面（二之丸裏側）

火山が多い鹿児島には、多くの火砕流堆積物の堆積が確認されている。国史跡鹿児島城跡の山城部分であった「城山」地区は、始良カルデラ噴出物の入戸火砕流堆積物から成るシラス台地である。シラス台地は、上部が平らなため曲輪を形成する平坦面を得やすく、造成が容易で、風雨により斜面は垂直方向に急峻に切り立つ特徴をもつ。「城山」地区では、こうした自然の急斜面を利用した切岸や切土・盛土を用いた大規模な土塁といったシラス台地の特性を活かした普請が行われている。

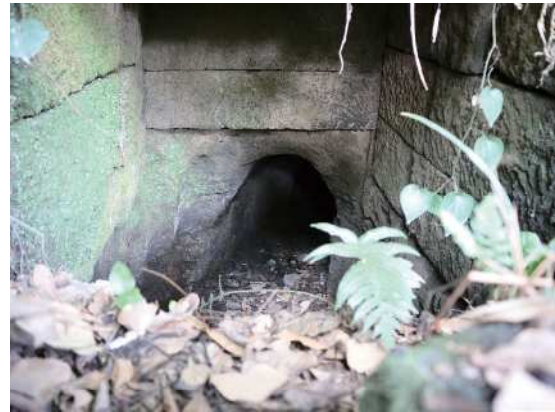
写真 3-3 近衛の水

国史跡鹿児島城跡では、享保 8 年（1723）に、城の北側の冷水地区から「城山」地区を掘削して本丸跡裏側の現在の「近衛の水」の地点まで通した冷水用水が開削され、冷水地区の湧水が城内に送水されるようになる。また、国史跡鹿児島城跡では、多くの地点で細く加工した凝灰岩の中央部を削り貫いて接続した石管水道（主に上水）、平らな底石に 2 段以上の石垣状の側石を組みあわせた排水溝、井戸、水を地中から地上に汲み上げる高榦など、様々な水利関係の遺構が確認されている。こうした

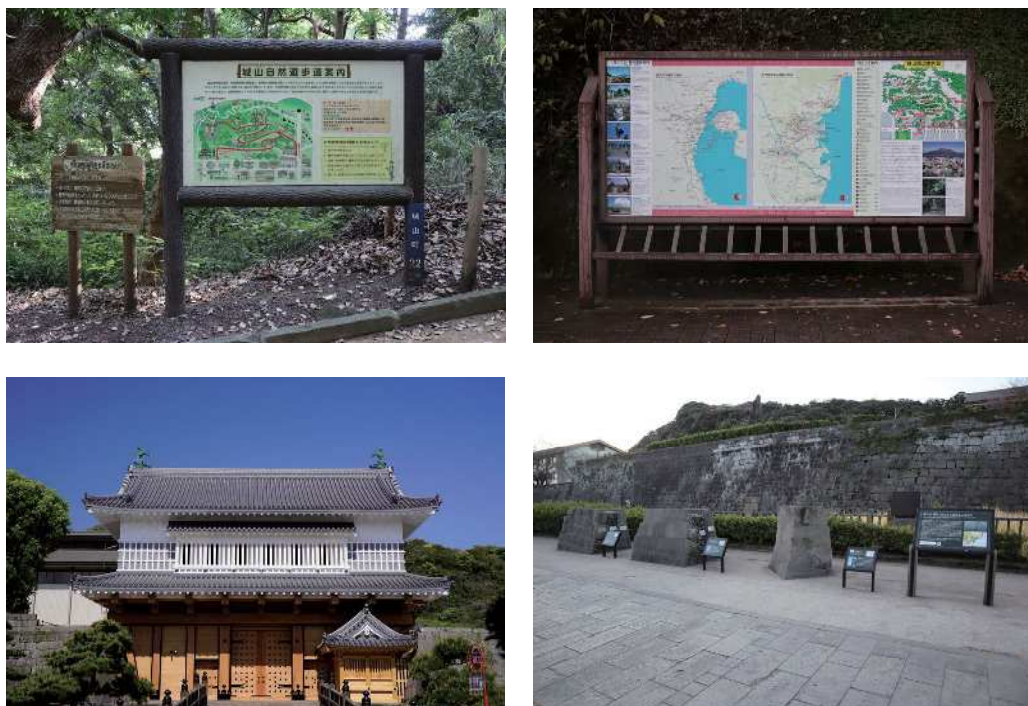
写真 3-7 解説板、御楼門及び石垣構造の展示物

御楼門は、平成24年(2012)に民間から復元に関する提言がなされ、古写真など限られた資料をもとに、専門家委員会や技術検討会議等からの意見を踏まえ令和2年(2020)に完成した門である。建設地は県指定史跡（当時）の指定地内だったことから、当該史跡への影響が軽微となるよう、工法の検討や各種試験が繰り返された。国史跡鹿児島城跡の本質的価値の理解につながる、必要な要素である。

現在本丸石垣の前面に設置している石垣構造の展示物については、城跡の石垣に関する一般的な概要と国史跡鹿児島城跡石垣の特徴等に関する展示解説を通して、国史跡鹿児島城跡の本質的価値の理解につながることから、同じく必要な要素となる。

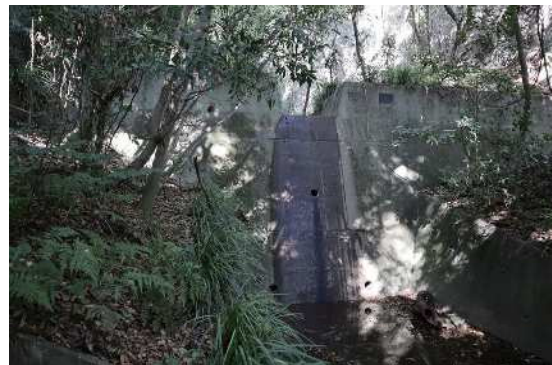
写真 3-13 治山ダム

また、治山ダムについては、崩落対策の一環として整備されたものであり、崩落を防止するものではないが史跡のき損の拡大防止に寄与する施設である。
