# 鹿児島湾の水質について

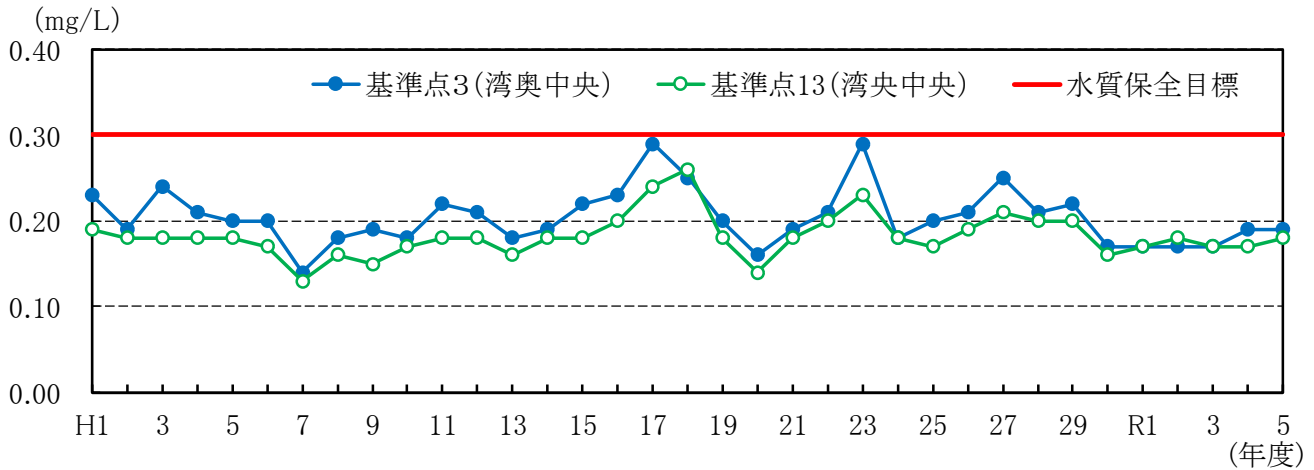
## 1 窒素の推移

水質保全目標を達成し，横ばいで推移している。

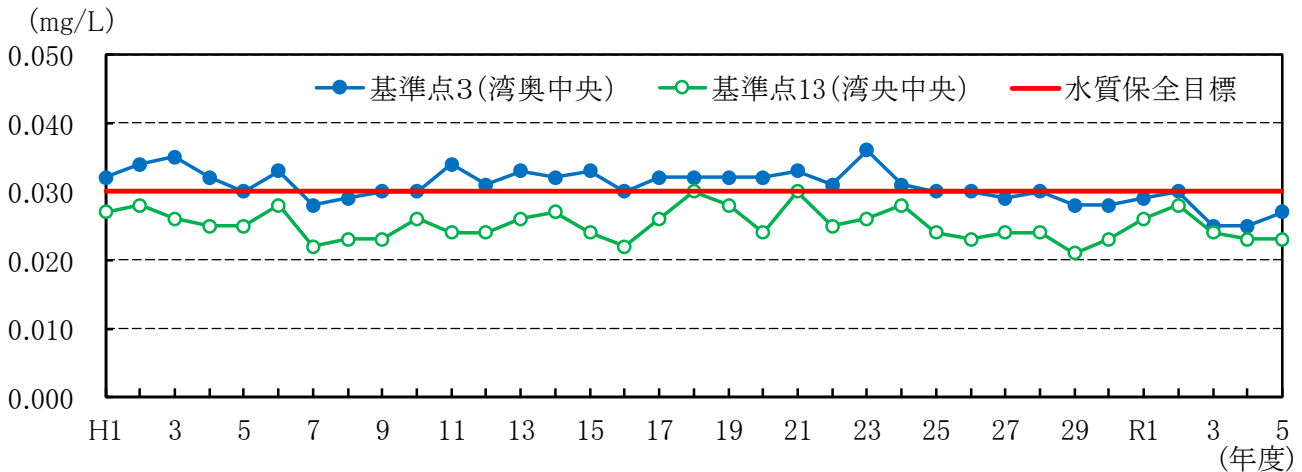
## 2 リンの推移

水質保全目標値レベルを横ばいで推移している。

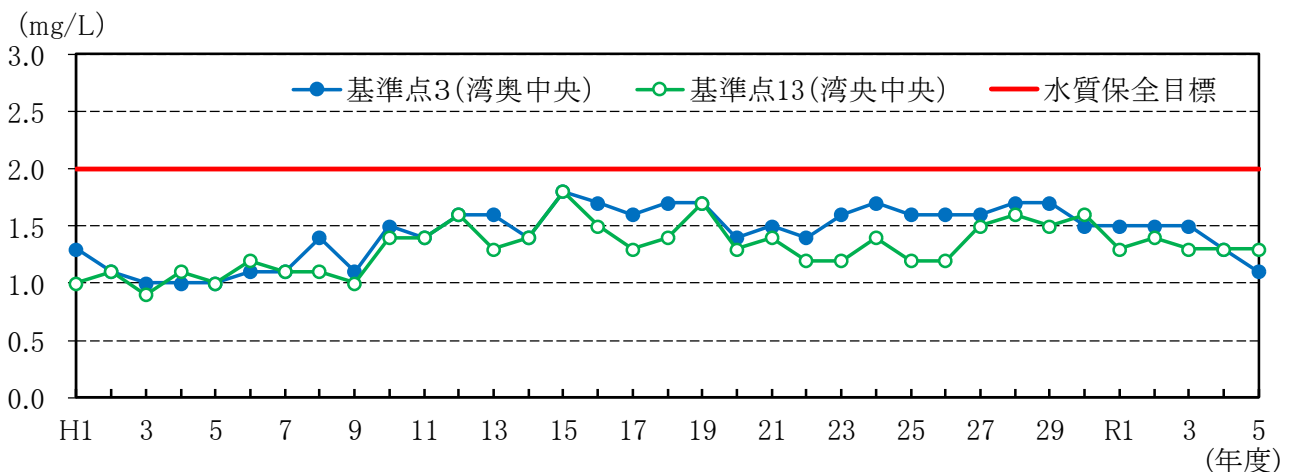
### (1) CODの推移

鹿児島湾の代表的な地点において，水質保全目標を達成し横ばいで推移している。

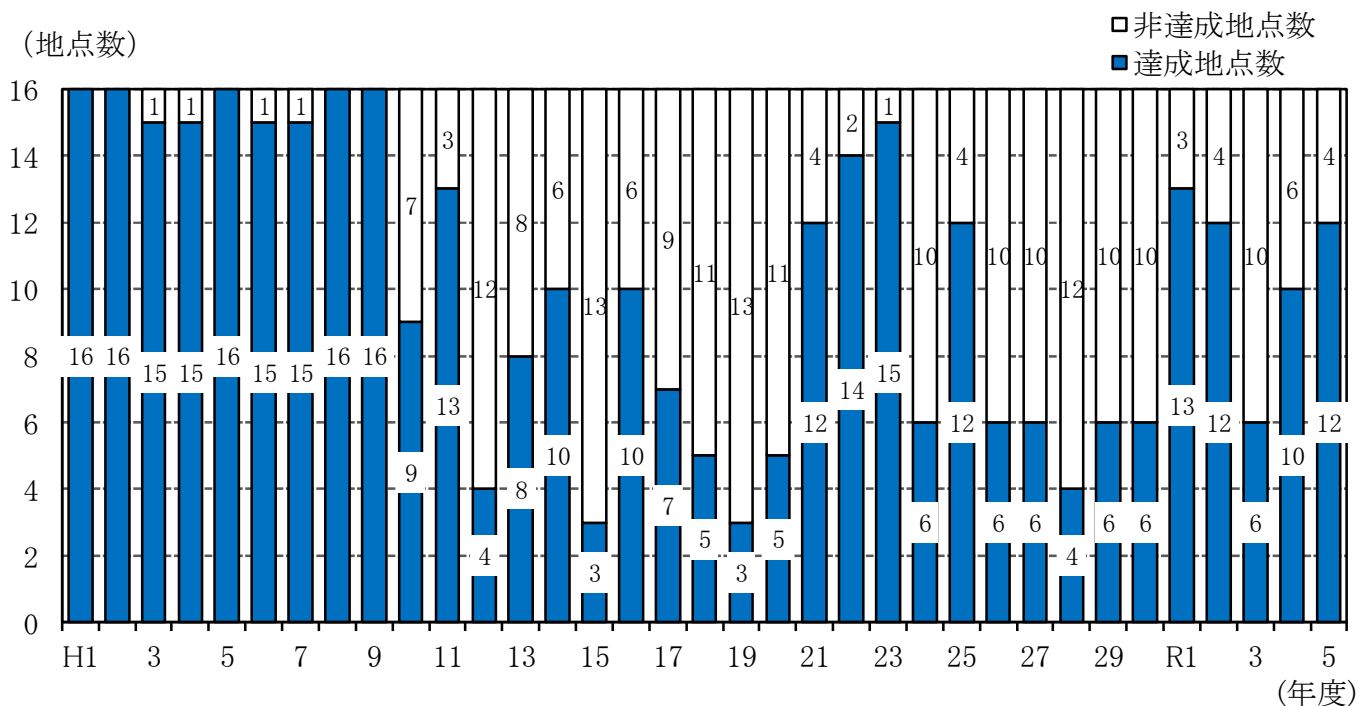
## (2) 水質保全目標の達成状況

平成9年度までは、おおむね水質保全目標を達成していたが、平成10年度以降達成していない地点が見られる。海水温の上昇に伴う植物プランクトンの増殖が要因として考えられる。

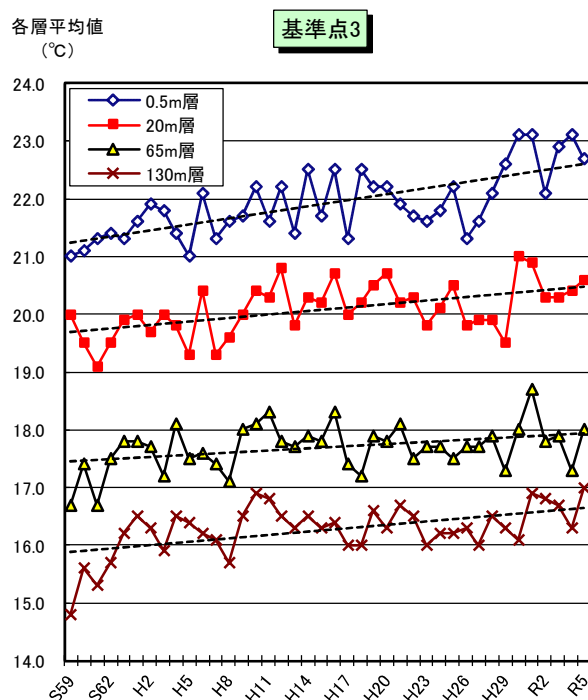
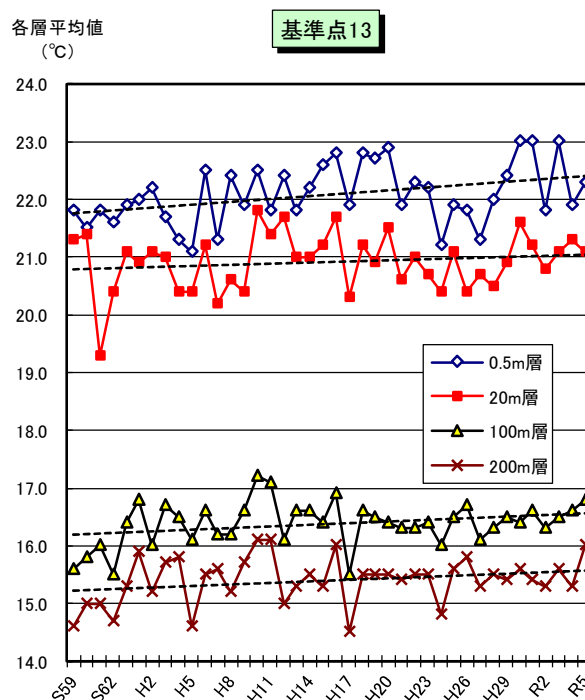
## 4 海水温

表層、中層及び底層において上昇傾向にあり、30年前に比べて約1℃の水温上昇が見られる。

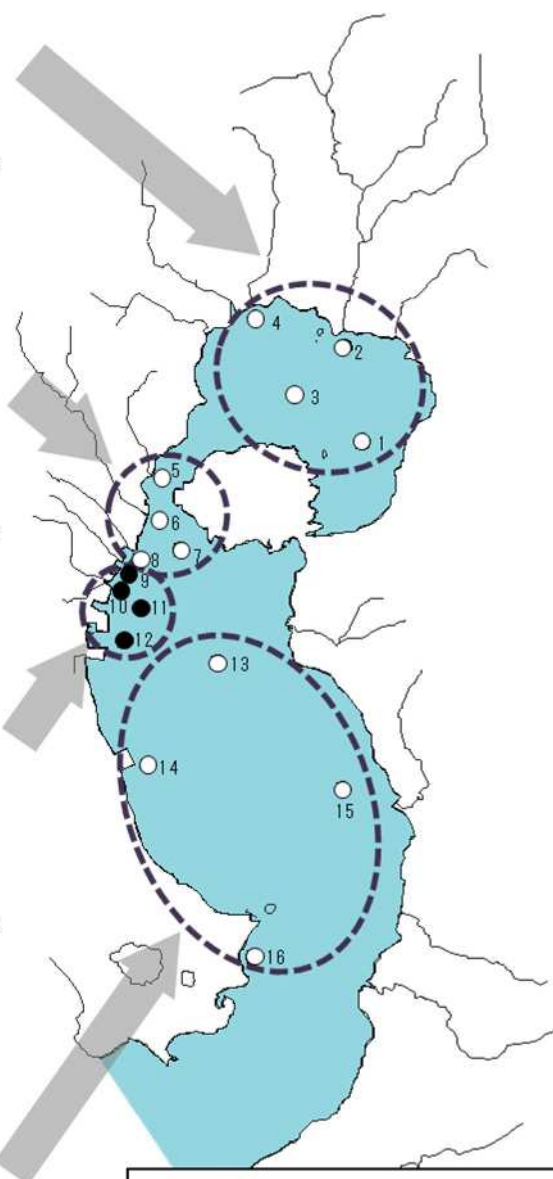
CODの水質保全目標の達成状況  
(令和5年度)

○: 水質保全目標達成地点  
●: " 非達成地点
