浸水実績一覧表

浸水実績等の周知

河川名	奥川	注意事項 ・被災箇所の市町村名は、当時の市町村名となっています。 ・浸水原因、範囲等は、被災時の現地調査、聴き取り等によるものです。
被災年月日	平成16年9月5日(台風18号)	
被災箇所	大島郡和泊町泊地内	
浸水原因	波浪による溢水

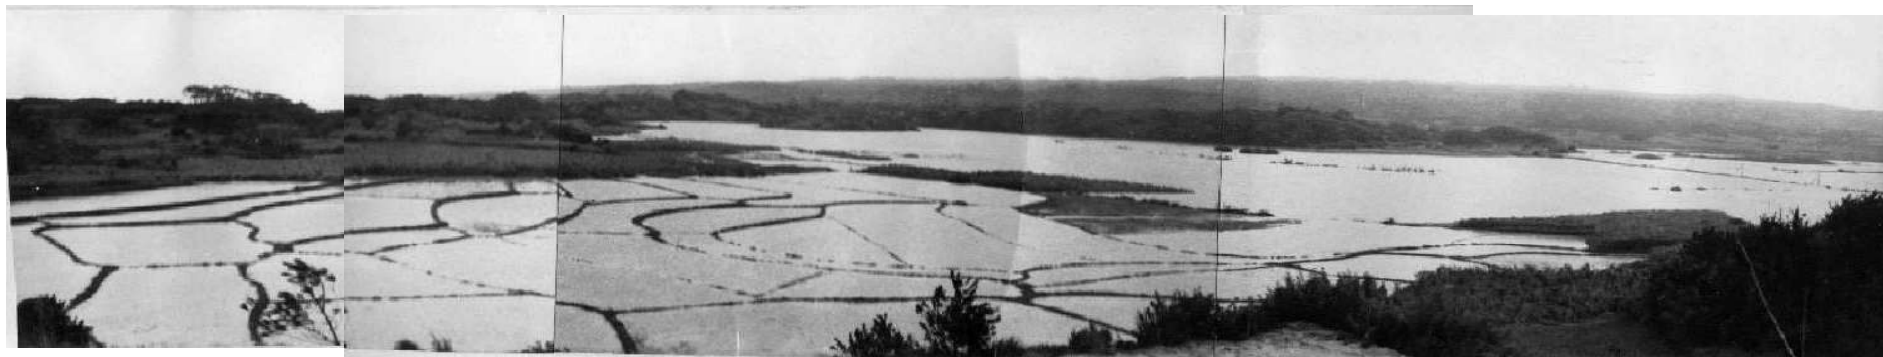
河川名	余多川	注意事項 ・被災箇所の市町村名は、当時の市町村名となっています。 ・浸水原因、範囲等は、被災時の現地調査、聞き取り等によるものです。
被災年月日	昭和40年8月(台風15号)	
被災箇所	大島郡知名町余多	
浸水原因	溢水

昭和40年 台風15号による浸水被害状況
