既往主要洪水実績(河川改良工事全体計画書 抜粋)

# 浸水実績等の周知

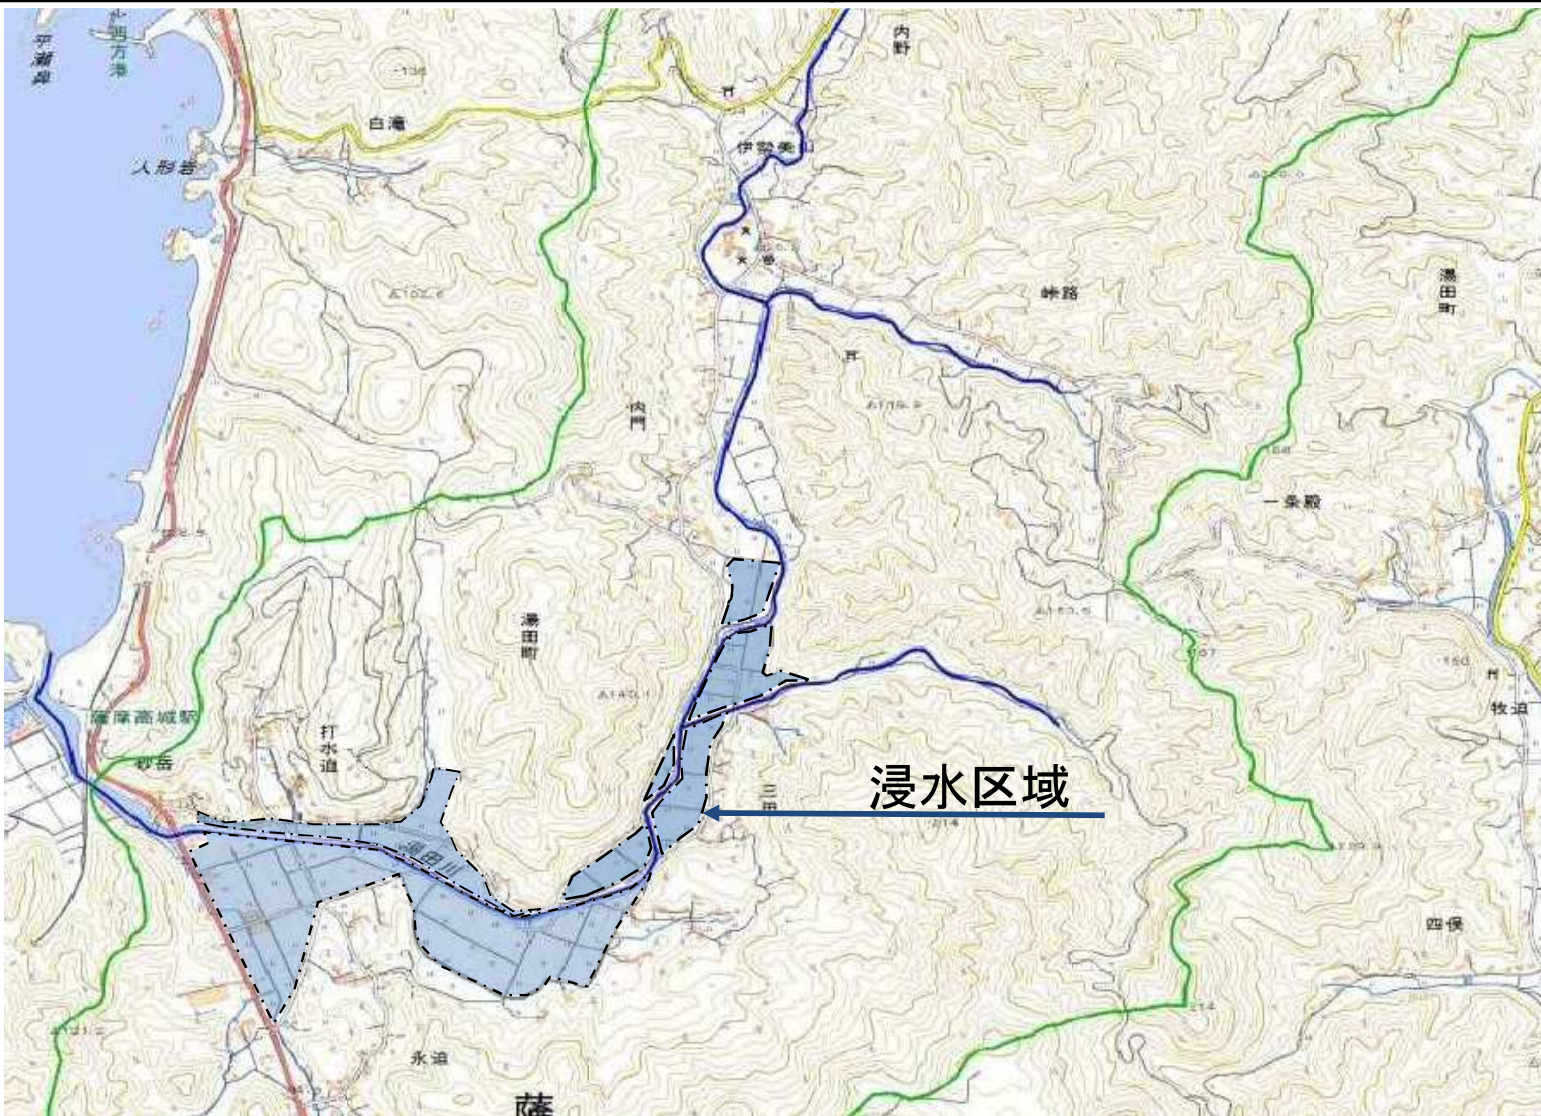
河川名	湯田川	注意事項 ・被災箇所の市町村名は、当時の市町村名となっています。 ・浸水原因、範囲等は、被災時の現地調査、聴き取り等によるものです。
被災年月日	昭和47年6月17日	
被災箇所	川内市湯田町	
浸水原因	溢水

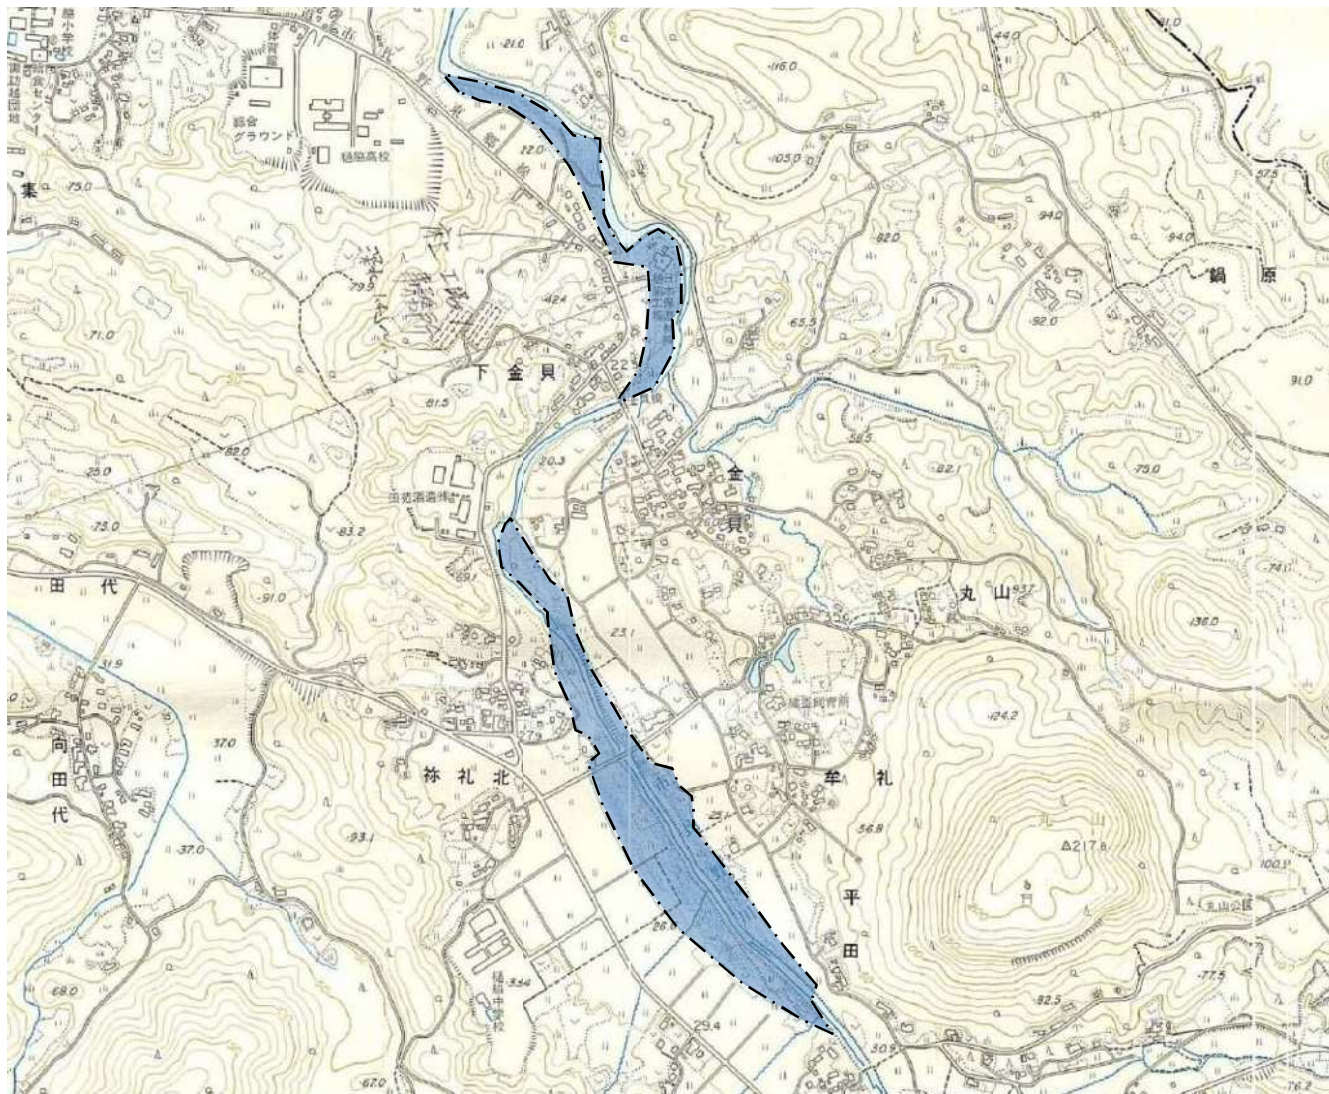
河川名	市比野川	注意事項 ・被災箇所の市町村名は、当時の市町村名となっています。 ・浸水原因、範囲等は、被災時の現地調査、聴き取り等によるものです。
被災年月日	平成5年8月6日	
被災箇所	樋脇町下金具, 祢礼北	
浸水原因	溢水

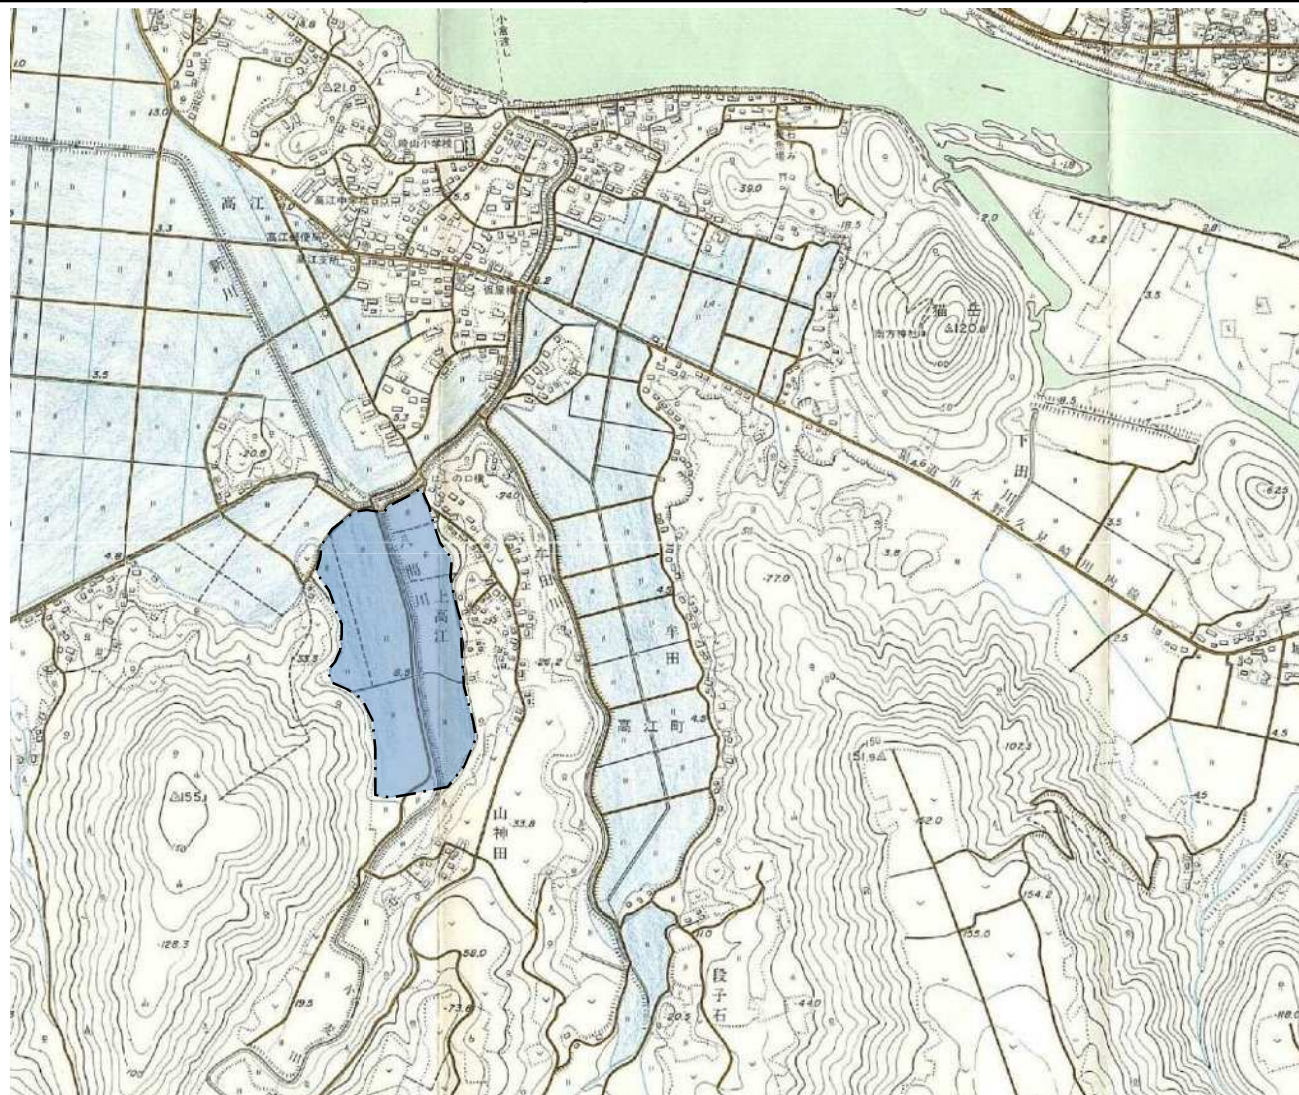
河川名	八間川	注意事項 ・被災箇所の市町村名は、当時の市町村名となっています。 ・浸水原因、範囲等は、被災時の現地調査、聴き取り等によるものです。
被災年月日	平成5年8月6日	
被災箇所	川内市高江町	
浸水原因	溢水
