霧島市霧島大窪地区 大窪谷(2)

山腹崩壊に伴う土石流が発生し、土砂が下流域へ流出して、家屋1戸が全壊し、1名の尊い命が犠牲になりました。

曾於市財部町下財部地区 中谷

薩摩郡さつま町広瀬地内 上寺下1地区

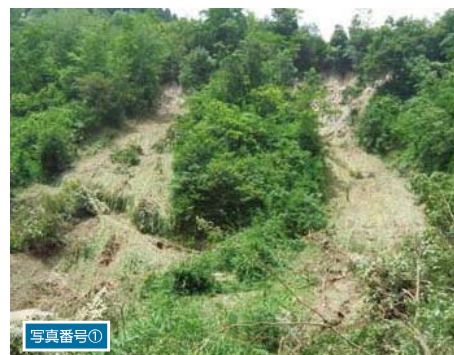
崩壊部

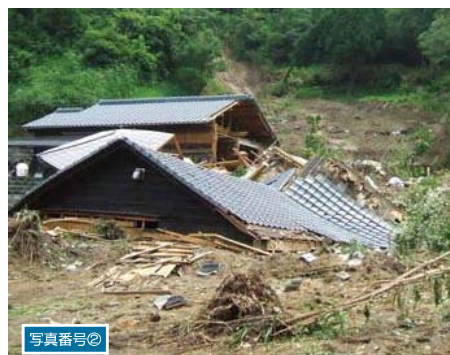
人家被災状況

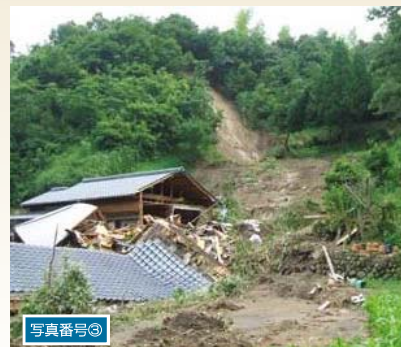
土砂流出状況

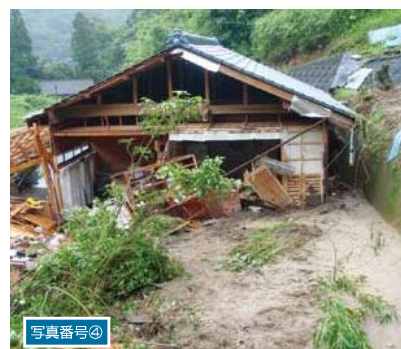
土砂流出状況

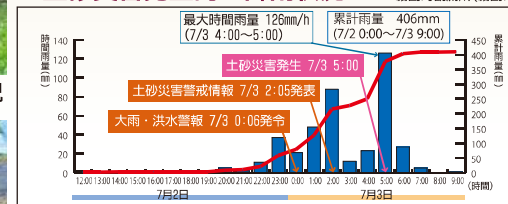
霧島町観測所(霧島市)

土砂災害発生時の降雨状況

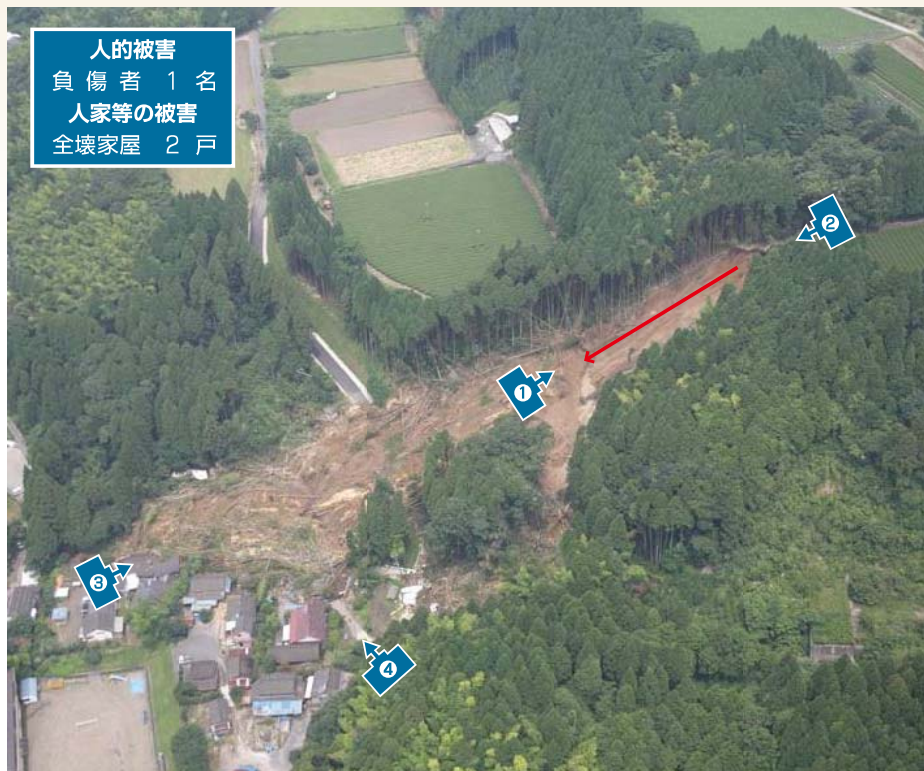
■被災全景

大雨による地すべり(幅約50m、奥行き約90m)が発生し、土砂が下流域へ流出して、全壊家屋2戸、負傷者1名の被害を受けました。

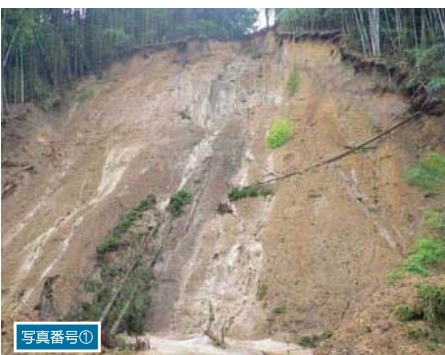
崩壊部

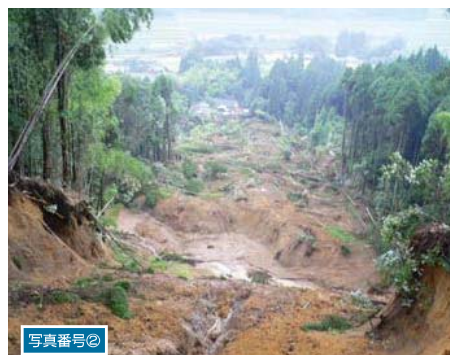
土砂流出状況

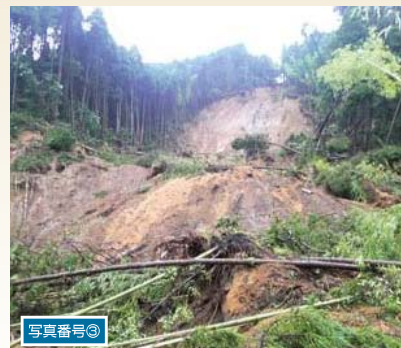
土砂流出状況

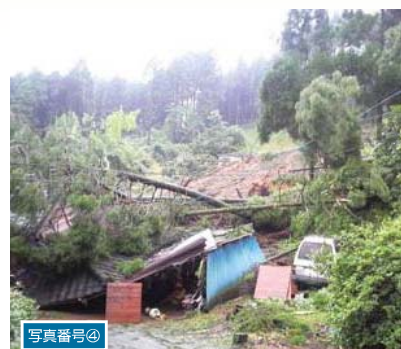
人家被災状況

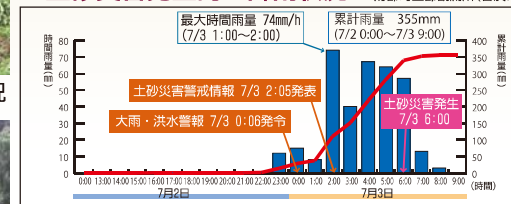
財部町正部観測所(曾於市)

■土砂災害発生時の降雨状況

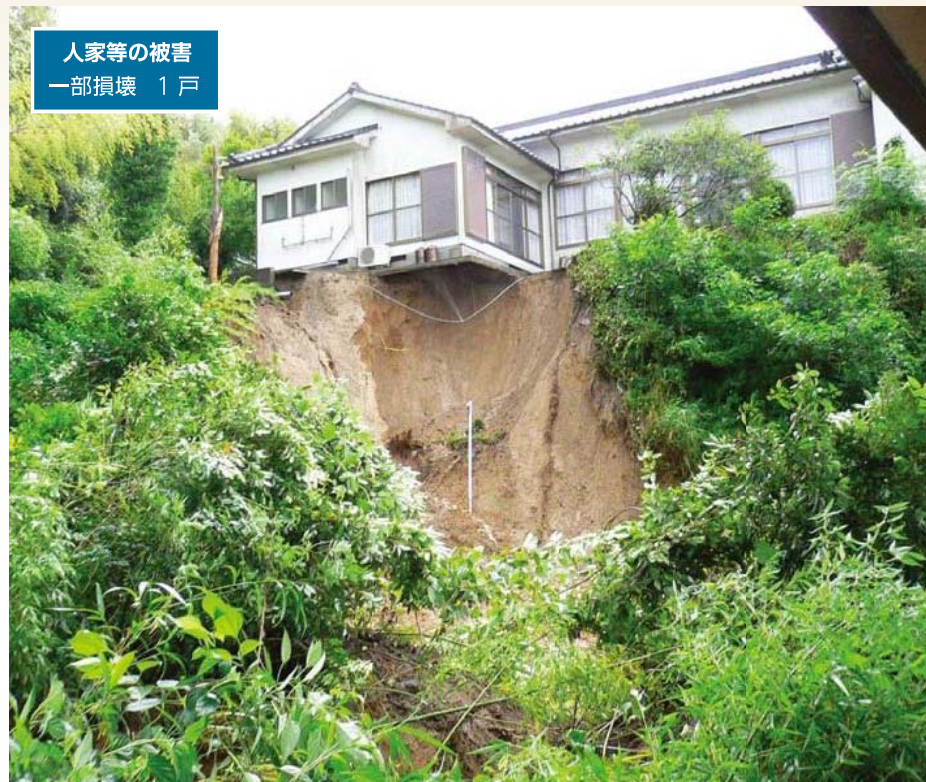
■被災全景

大雨による斜面崩壊が発生し、がけ上の人家が一部損壊し、がけ下にある小学校まで土砂が到達しました。

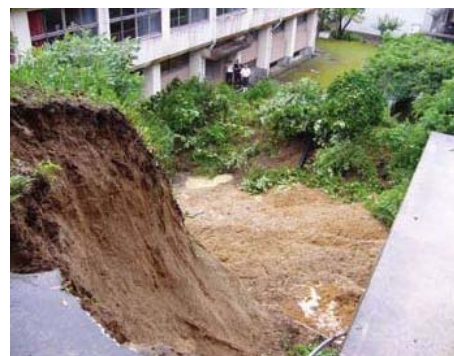
土砂流出状況

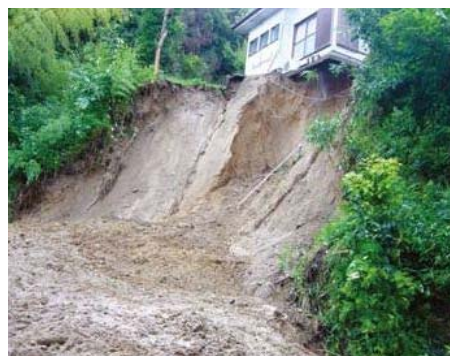
土砂流出状況

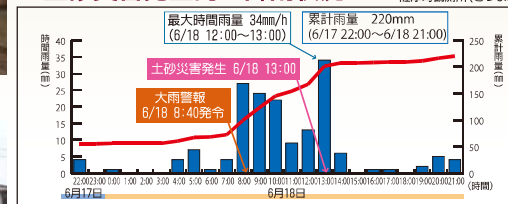
薩摩町観測所(さつま町)

■土砂災害発生時の降雨状況

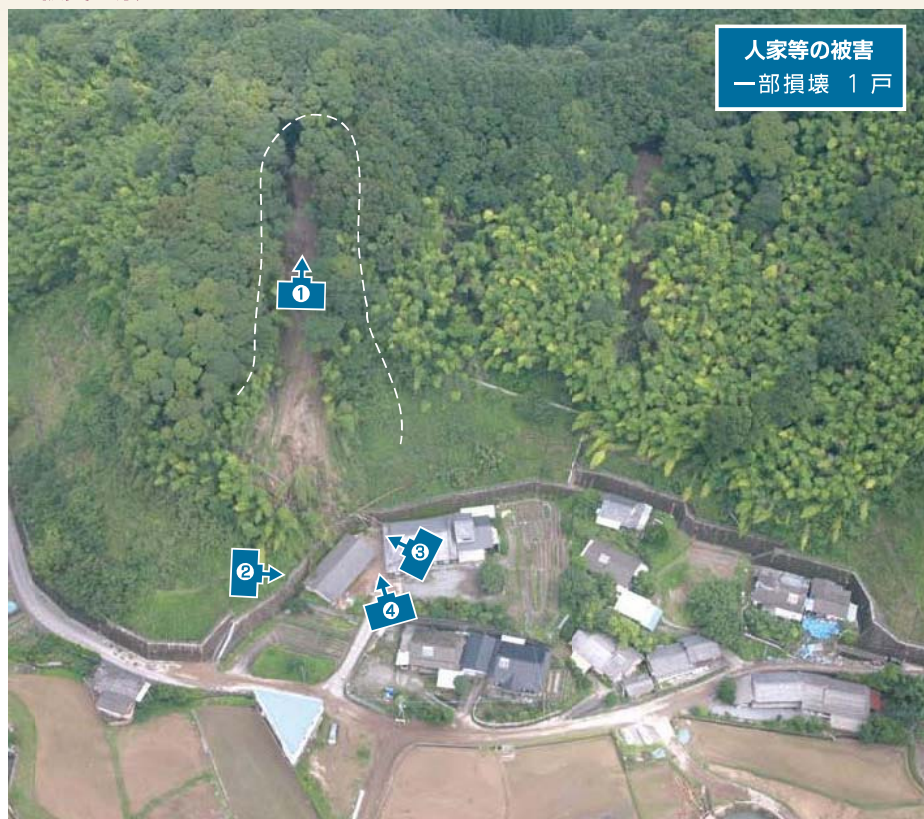
被災全景

山腹崩壊によるかけ崩れが発生し、崩落土砂により、家屋1戸が一部損壊する被害を受けました。

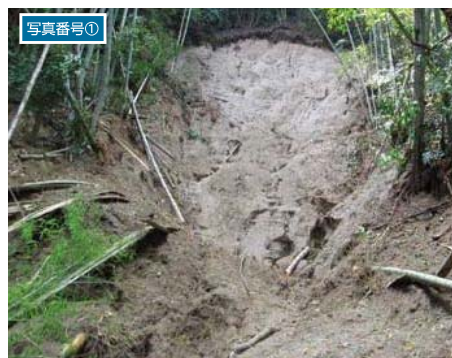
崩壊部

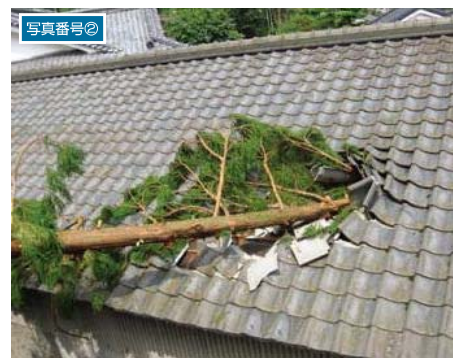
人家被災状況

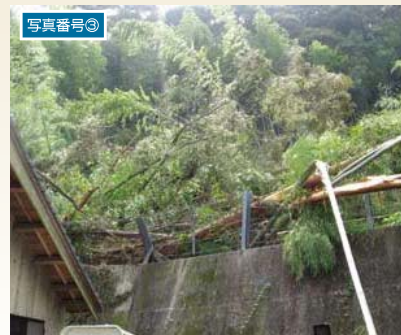
土砂流出状況

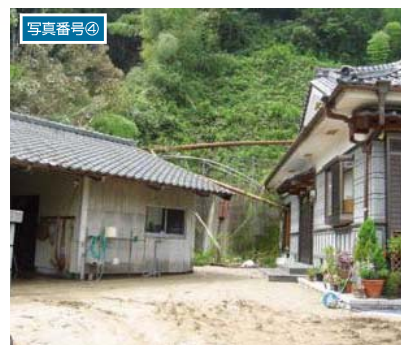
人家被災状況

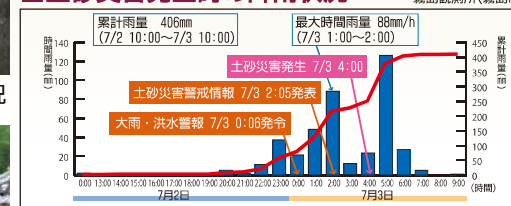
霧島観測所(霧島市)

土砂災害発生時の降雨状況
