空き家再生 なべくら

築80年、約3年間空き家だった古民家の改修に当たり「暗い、寒い、収納やコンセントが少ない、部屋が広すぎてどう使えばいいのかわからない」等々を解決できたのではないかと思います。

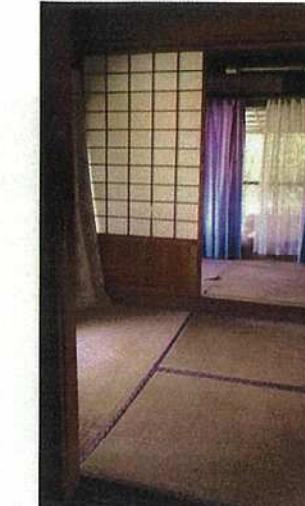
施工前和室 6帖

屋根の葺き替え、外壁の補修、内壁と床の断熱材設置、二間続きの和室襖を外しフローリングにして室内グランド空間にしました。畳下の下地材を使い間仕切り壁の仕上げ材として使い、小縁を収納スペースにし、壁を作り、コンセント等を設置し、間仕切りのボルダリング壁を上り収納スペースの天井を通りはしごで縁側に降りて雲梯を制覇するコースが出来上がりました。また書院の棚は、勉強机になり、腐食が多かった和室6帖は、床を取り新たに土間（三和土）に仕上げました。
