鹿県北部豪雨

死者5人に 住家浸水59棟

川内川の洪水概要（国土交通省川内川河川事務所作成）

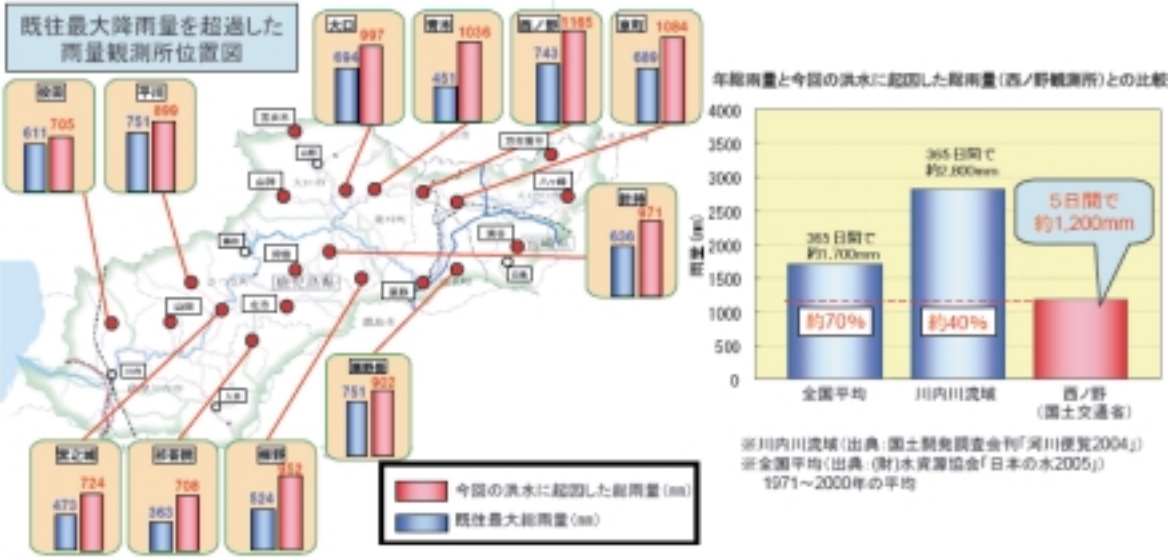
降雨状況

■ 20観測所で降雨量が既往最大を超える！

- 川内川流域においては、既往最大の洪水が発生した総雨量を超える雨を、**25観測所中20観測所**で記録しました。
- たった5日間で川内川流域の年総雨量の約40%、全国平均の年総雨量の70%が降ったことになります。

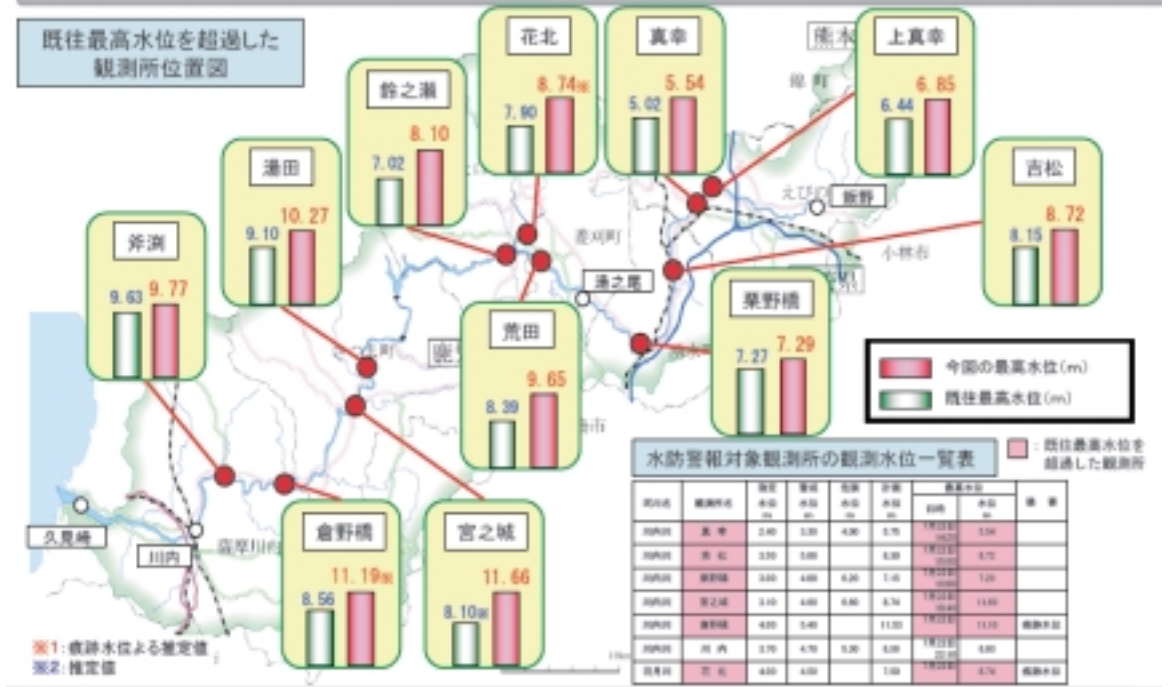
水位状況

■ 11観測所で既往最高水位を記録！

- 川内川流域においては、全水位観測所**15箇所**のうち**11箇所**で既往最高水位を記録しました。
