令和7年8月豪雨災害 復旧だより 第1号

令和7年12月23日発行
姶良・伊佐地域振興局 建設部

あの日・あの時－令和7年8月7日～8日の豪雨による被害－

主な災害箇所（姶良市・霧島市）

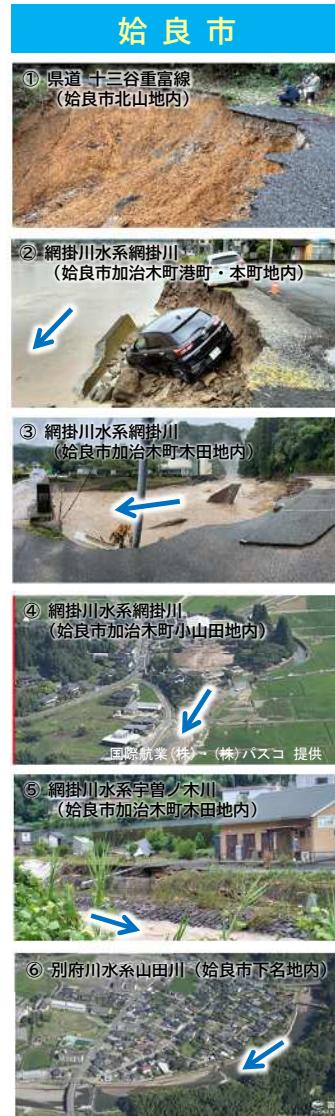
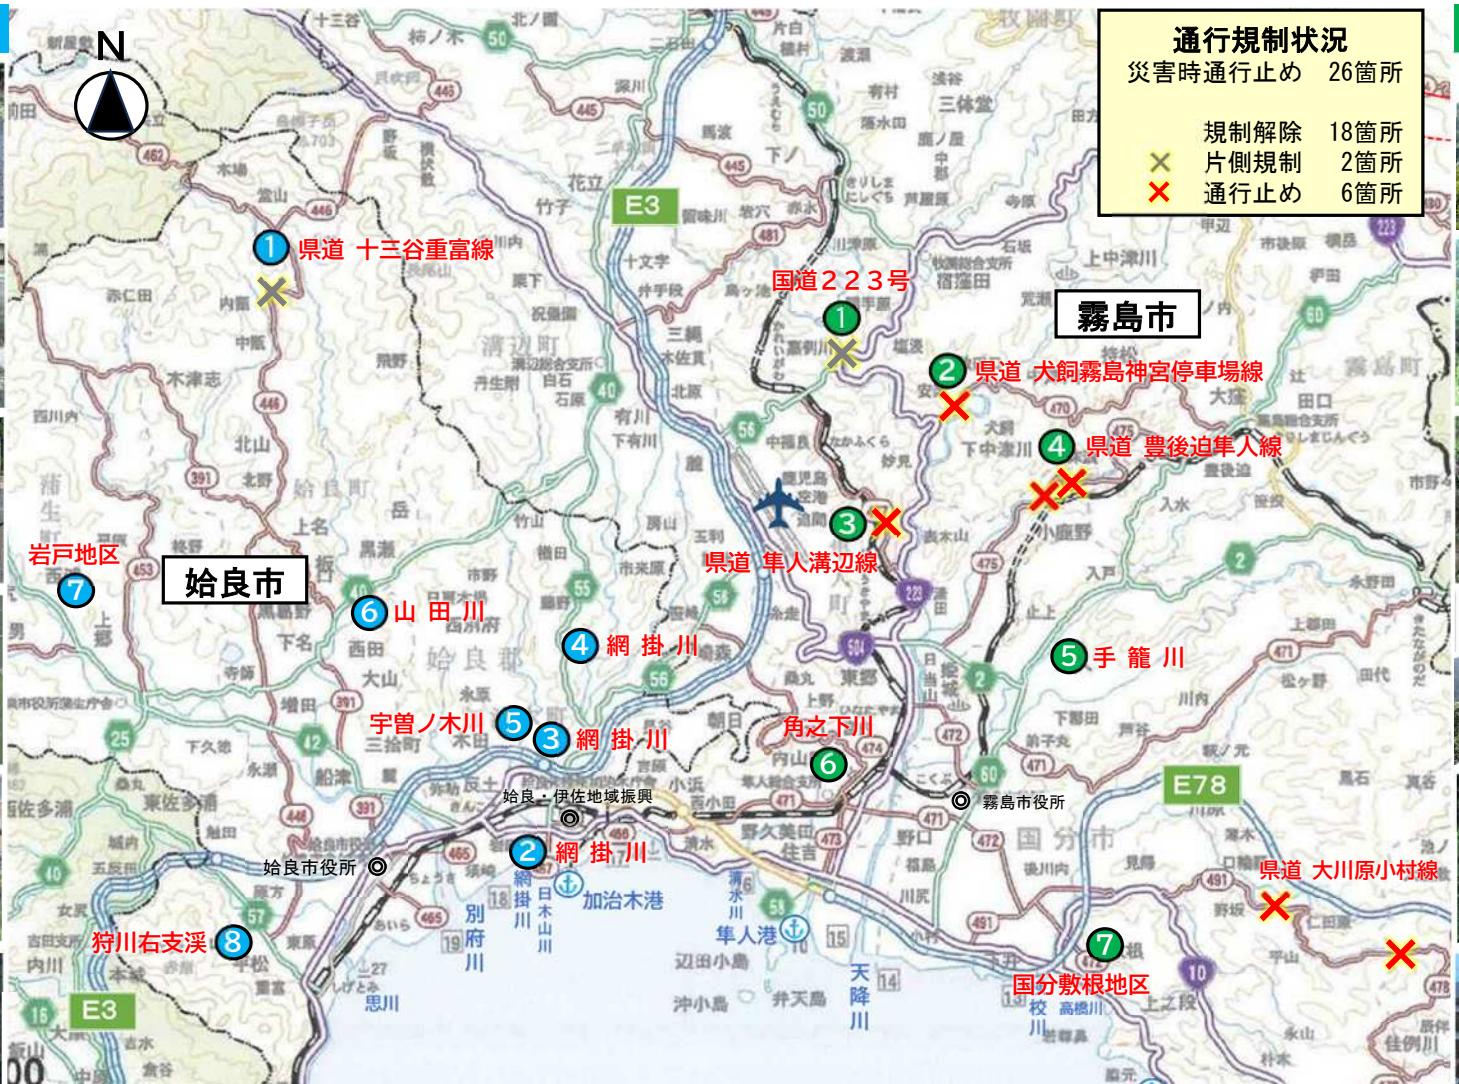
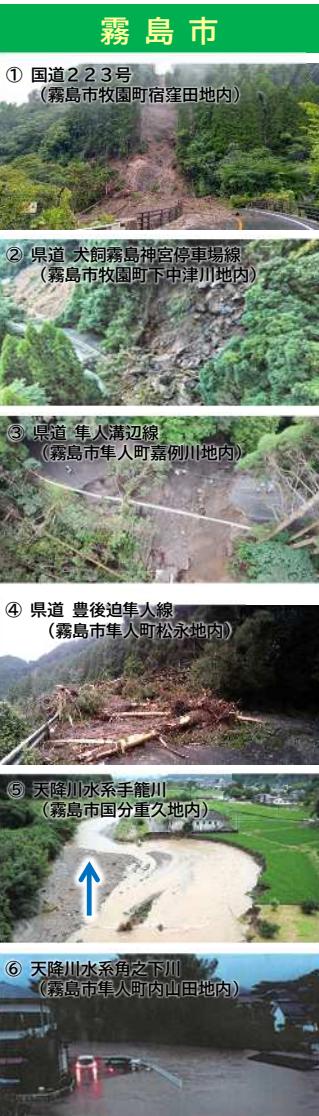
区分	姶良市	霧島市
道路灾害	通行規制 (箇所数)	県道 十三谷重富線(1箇所)
河川灾害	浸水被害	網掛川(小山田), 宇曾之木川, 山田川
	護岸損壊	網掛川(港町, 木田)
土砂灾害	砂 防	狩川右支渓
	急 傾 斜	岩戸地区
国分敷根地区		田方川

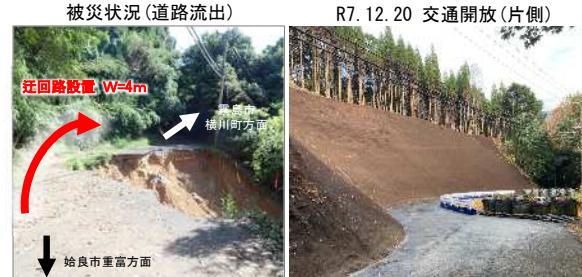
①県道十三谷重富線（姶良市北山地内）

○被災状況
道路流出 1箇所 L=17m, H=35m

○対応状況
通行規制 令和7年12月20日～片側通行
迂回路を山手側に設置
災害査定 令和7年12月 完了
調査設計 令和8年1月 完了予定
復旧工事 用地取得後, 着工

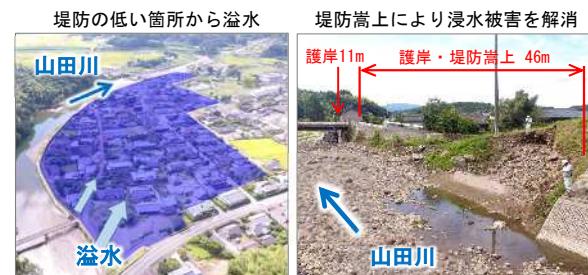
⑥別府川水系山田川（姶良市下名地内）

○被災状況
浸水被害 A=5.5ha, 浸水家屋58戸
施設被害 護岸損壊 2箇所 右岸L=57m

○対応状況
災害査定 令和7年12月 完了
調査設計 令和8年1月 完了予定
復旧工事 令和8年3月 着工予定

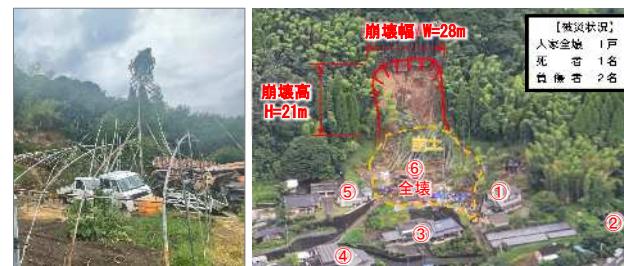
⑦崖崩れ 岩戸地区（姶良市蒲生町白男地内）

○被災状況
建物被害 全壊1戸
人的被害 死者1名, 負傷者2名

○対応状況
事業採択 令和7年9月5日 採択
事業概要 擁壁工, 法面工

調査設計 令和7年10月 着手
用地取得・設計完了後, 取得
対策工事 令和8年3月 着工（目標）

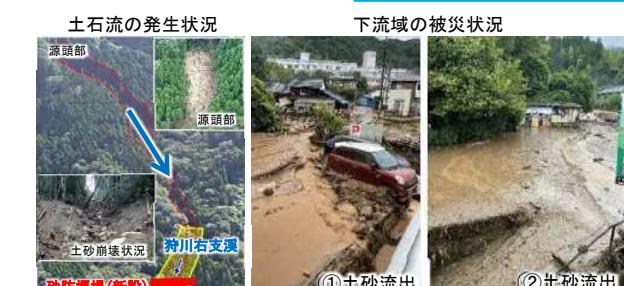
⑧土石流 狩川右支渓（姶良市平松地内）

○被災状況
建物被害 一部損壊5戸 人的被害なし

○対応状況
事業概要 令和7年9月5日 採択
事業概要 砂防堰堤1基 新設

調査設計 令和7年10月 着手
用地取得・設計完了後, 取得
対策工事 令和8年3月 着工（目標）

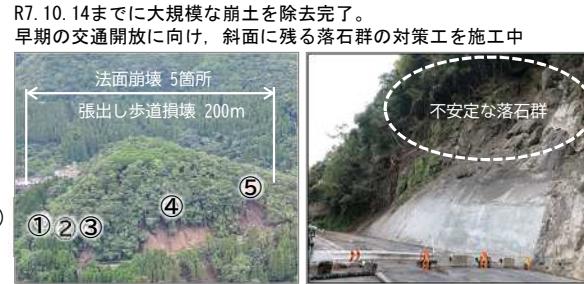
②県道 犬飼霧島神宮停車場線（霧島市牧園町下中津川地内）

法面崩壊 5箇所 L=10~60m H=15~20m

通行規制 令和7年8月8日～通行止め
迂回路 国道223号
災害査定 令和7年12月 完了
調査設計 令和8年3月 完了予定
復旧工事 令和7年12月～落石対策工(応急)
令和8年3月 片側切替(目標)

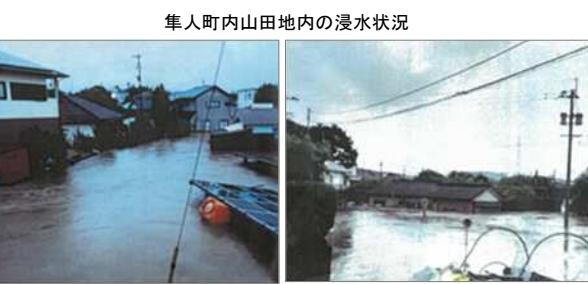
⑥天降川水系 角之下川（霧島市隼人町内山田地内）

浸水被害 浸水家屋 約90戸

応急工事 令和7年9月 完了
寄洲除去、護岸補修等を実施

令和7年12月 検討着手
天降川からの背水、角之下川の流下能力、内水氾濫等の被災要因を整理し、ハード・ソフトの両面から治水対策を検討。

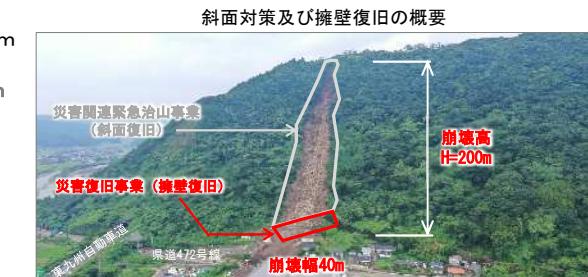
⑦崖崩れ 国分敷根地区（霧島市国分敷根地内）

斜面崩壊 L=40m, H=200m
施設被害 家屋1戸、工場1棟、道路埋塞100m

【治山事業】斜面復旧 A=7,900m², H=200m

【災害復旧】擁壁復旧 L=40m, H=7m

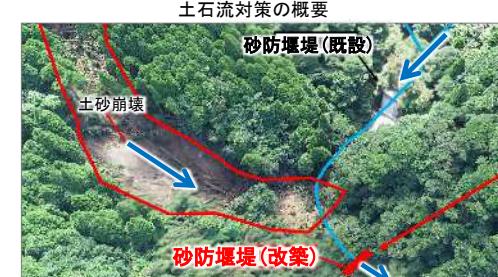
⑧土石流 田方川（霧島市福山町福山地内）

建物被害 一部損壊1戸、福山港への土砂流出

事業概要 令和7年9月5日 採択
事業概要 砂防堰堤1基 改善
